## REPORTE FOTOGRÁFICO - SUPERVISION

**Nombre de la Estacion:** ESCOMARCA  
**Nombre de Localidad:** LANGA  
**Fecha:** 08/07/2026 - 08/07/2026  
**Dirección:** CENTRO POBLADO ESCOMARCA  
**ID site:** LI5190  
**CRQ:** CRQ000000095559

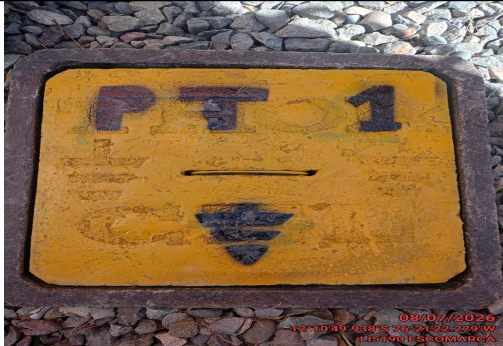
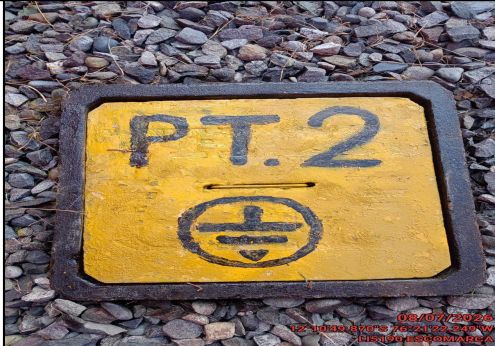
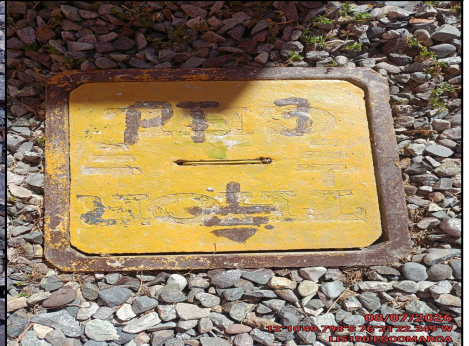
### TAPAS STAP: PINTADO DE TAPAS SEGUN PLANO SPAT

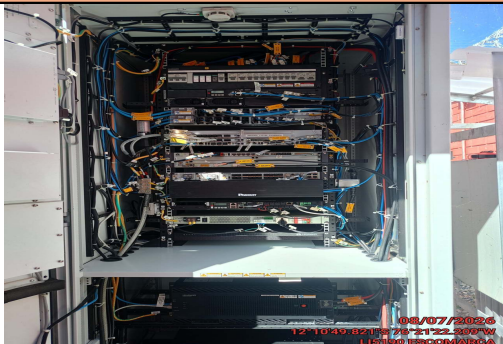
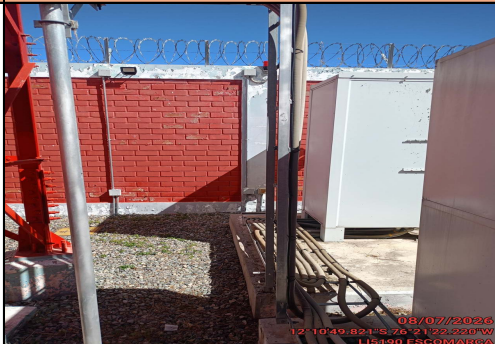
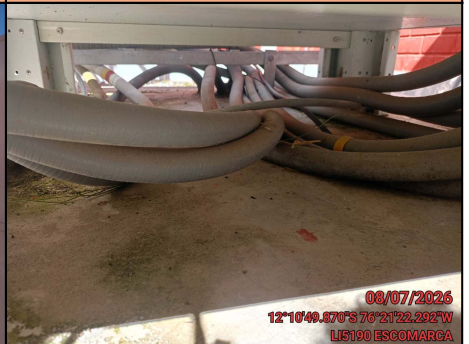
### LIMPIEZA GABINETE: LIMPIEZA DENTRO, PARTE POSTERIOR, PARTE BAJA Y ENTRE LOS GABINETES

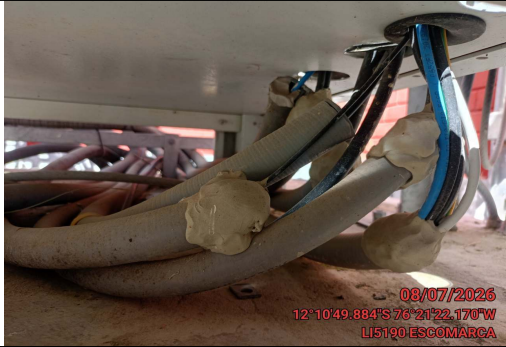
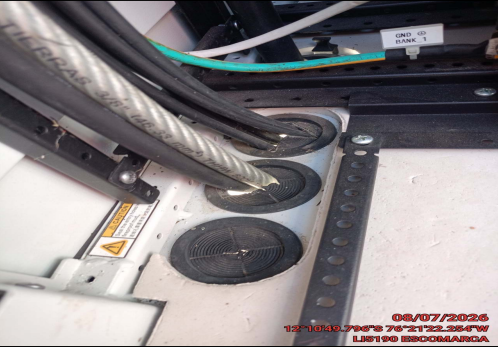
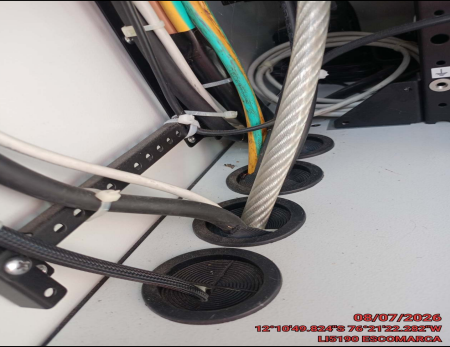
| SELLADO: SELLADO DE EQUIPOS Y DUCTOS POR DONDE INGRESAN LOS CABLES AL GABINETE (CON SIKAFLEX) | | |

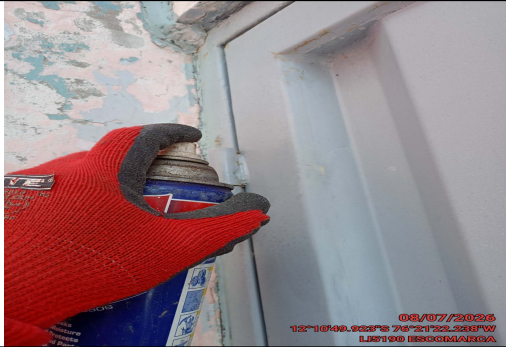
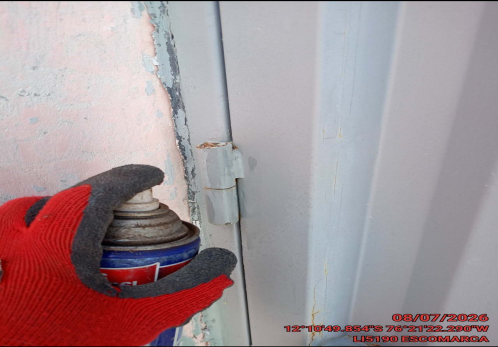
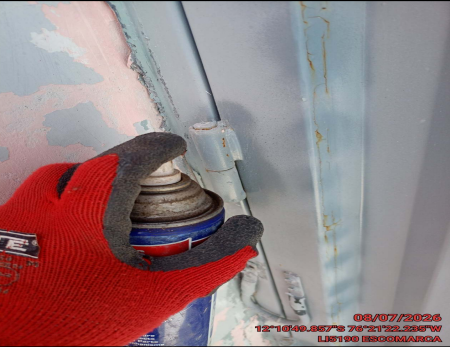
| SELLADO: SELLADO DE EQUIPOS Y DUCTOS POR DONDE INGRESAN LOS CABLES AL GABINETE (CON SIKAFLEX) | | |
|---|---|---|
| ACEITADO: ACEITADO DE PUERTAS Y CANDADOS | | |

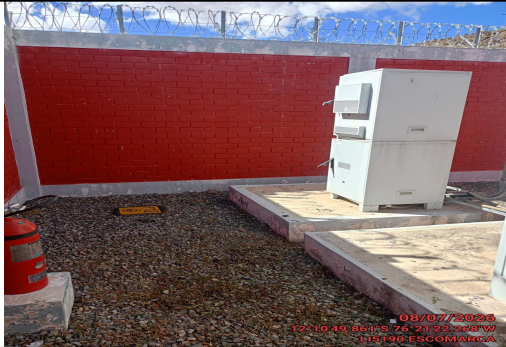
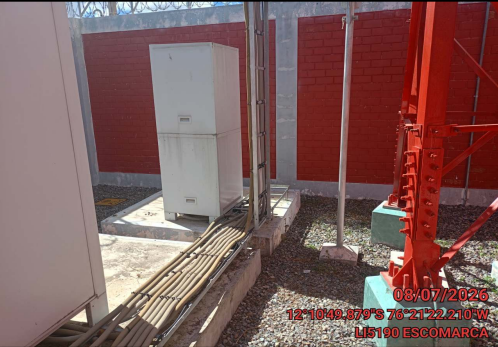
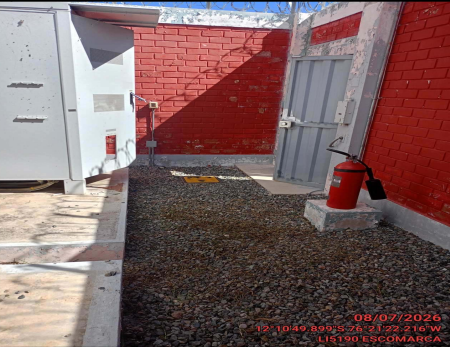
| SELLADO: SELLADO DE EQUIPOS Y DUCTOS POR DONDE INGRESAN LOS CABLES AL GABINETE (CON SIKAFLEX) | | |
|---|---|---|
| LIMPIEZA INTERIOR: LIMPIEZA INTERIOR DEL SITE / DESMALEZADO | | |

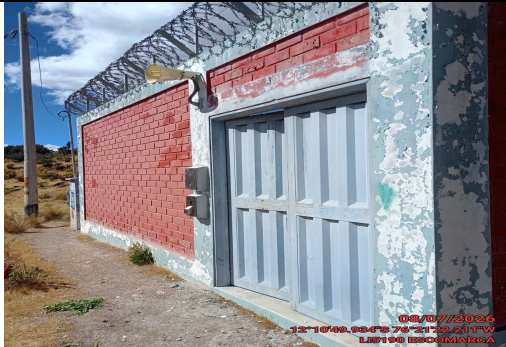
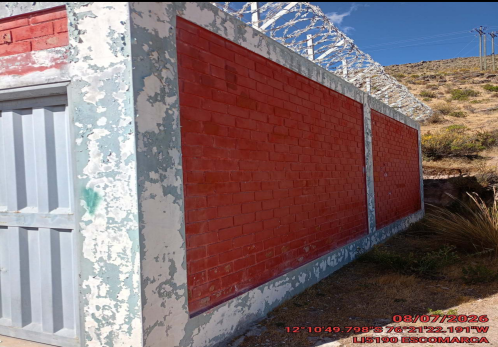
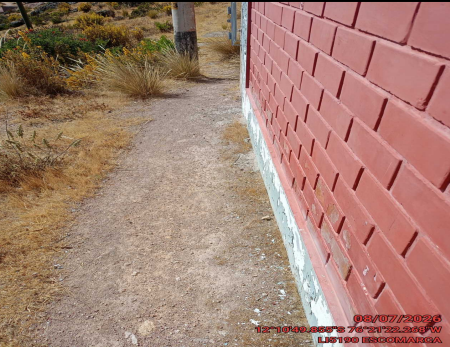
| SELLADO: SELLADO DE EQUIPOS Y DUCTOS POR DONDE INGRESAN LOS CABLES AL GABINETE (CON SIKAFLEX) | | |
|---|---|---|
| LIMPIEZA EXTERIOR: LIMPIEZA EXTERIOR DEL SITE / DESMALEZADO | | |

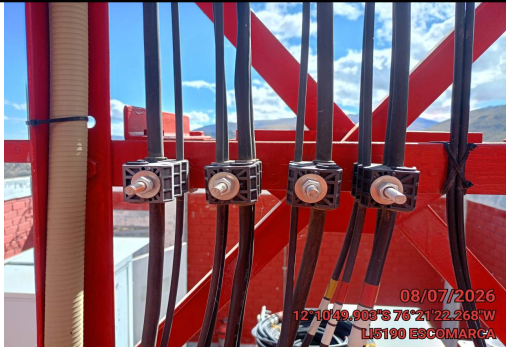
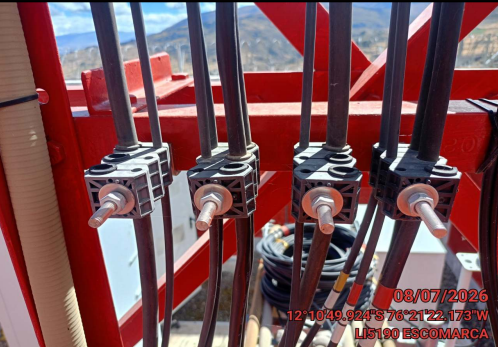
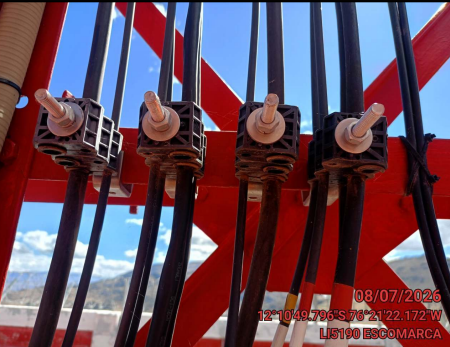
| SELLADO: SELLADO DE EQUIPOS Y DUCTOS POR DONDE INGRESAN LOS CABLES AL GABINETE (CON SIKAFLEX) | | |
|---|---|---|
| CLAMPS: REVISION DE CLAMPS EN CABLES IF, FO Y ENERGIZADO DE RRU's | | |

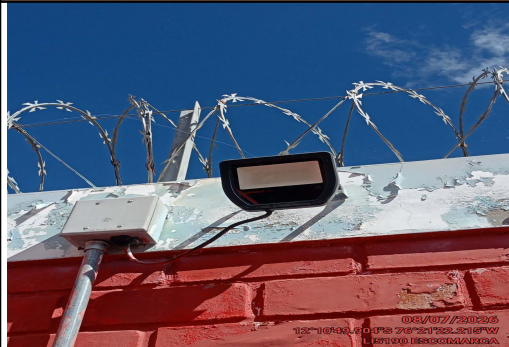
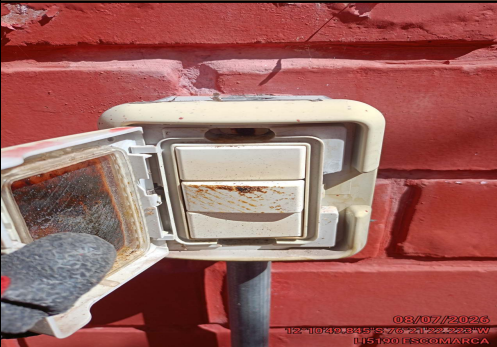
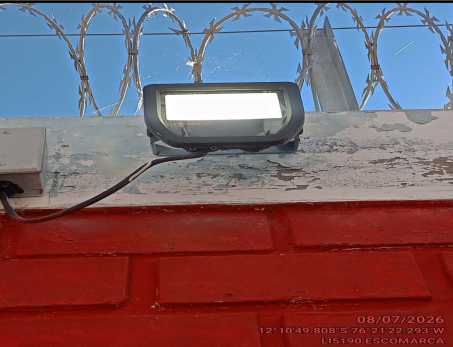
REVISION DEL ESTADO DE LUMINARIA DE EMERGENCIA (LUMINARIA ENCENDIDA Y APAGADA)

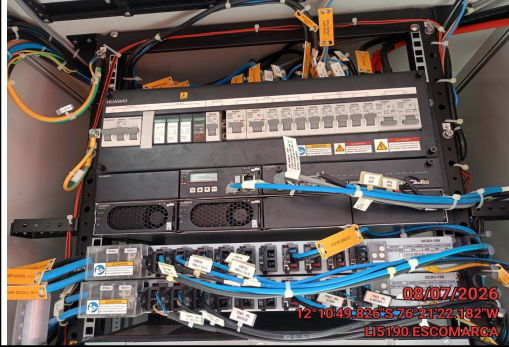
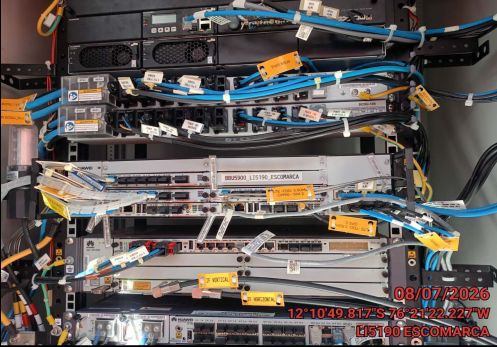
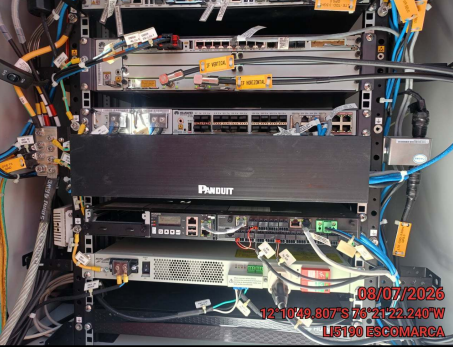
ETIQUETADO DE DATOS, POWER, TIERRA DE IDU Y TIERRA DE BBU CORRECTAMENTE ETIQUETADOS

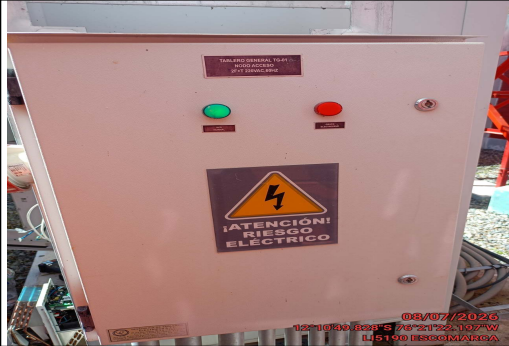
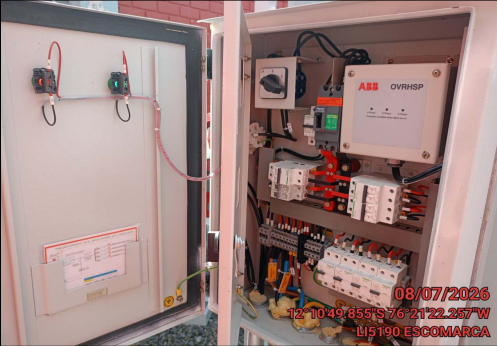
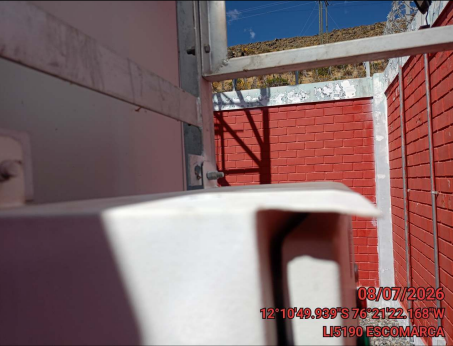
TABLERO PRONATEL: REVISION DEL ESTADO FISICO DE TABLERO (CORROSION / OXIDO)

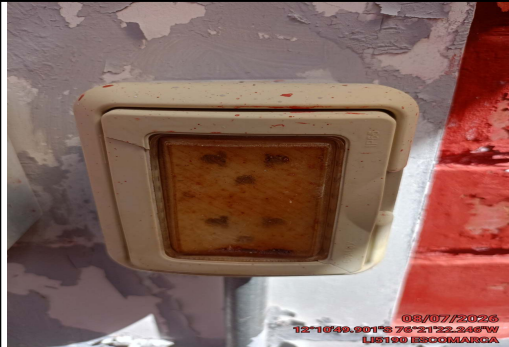
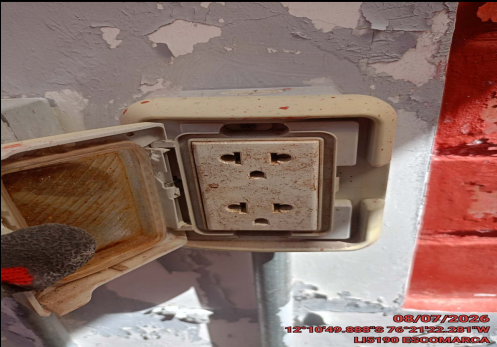
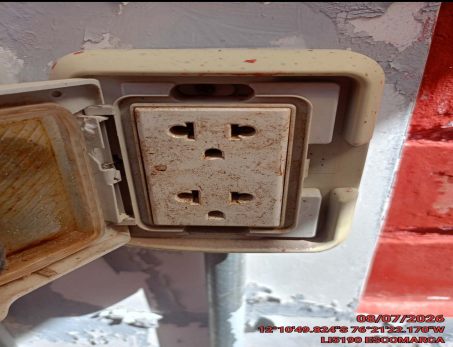
TOMACORRIENTES: REVISION DEL ESTADO FISICO DE TOMACORRIENTES
