## REPORTE FOTOGRÁFICO - Sistema de Seguridad Física Interior

Nombre de la Estacion: ESPERANZA CENTRAL  
Nombre de Localidad: HUARAL  
Fecha: 08/07/2026 - 08/07/2026  
Direccion: CP ESPERANZA CENTRAL  
ID site: LI4853  
CRQ: CRQ000000095376

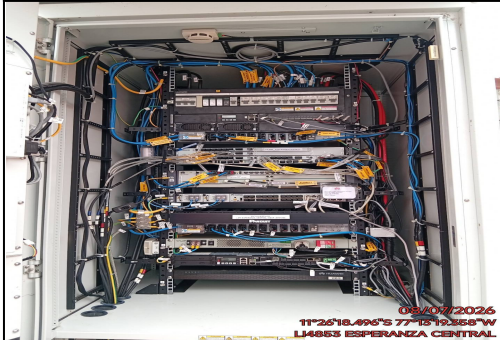
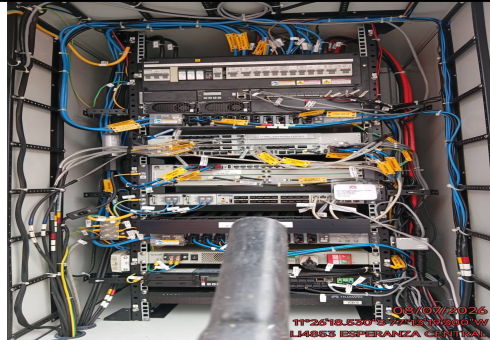
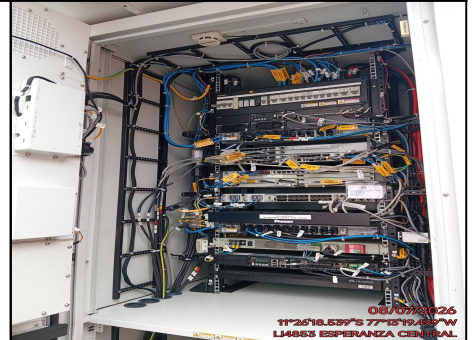
### LIMPIEZA GENERAL DE LOS EQUIPOS DEL SISTEMA

| CHECKLIST - SISTEMA DE SEGURIDAD | | |
|---|---|---|
| Sistema | OK | Limpieza de Componentes y/o equipos en general del Sistema |

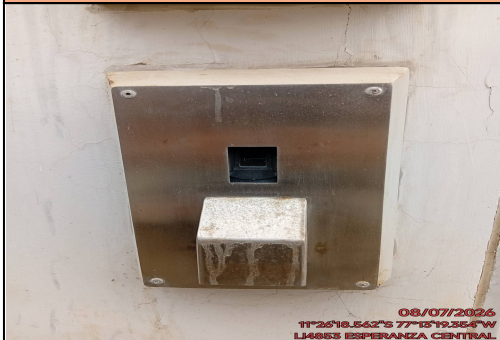
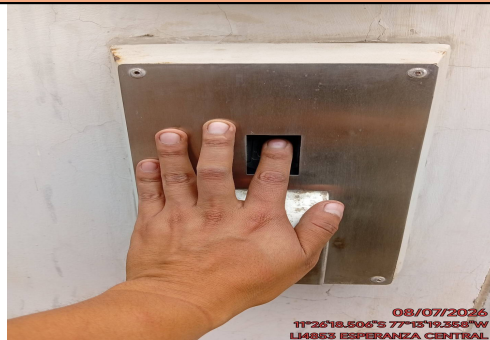
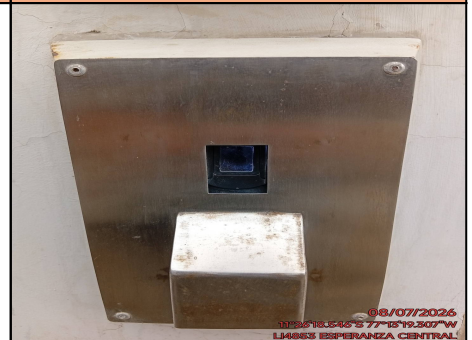
### REVISIÓN DEL BUEN FUNCIONAMIENTO DE LA LECTORA

| CHECKLIST - SISTEMA DE SEGURIDAD | | |
|---|---|---|
| Lector de Huella | OK | Verificar el buen funcionamiento de la lectora |

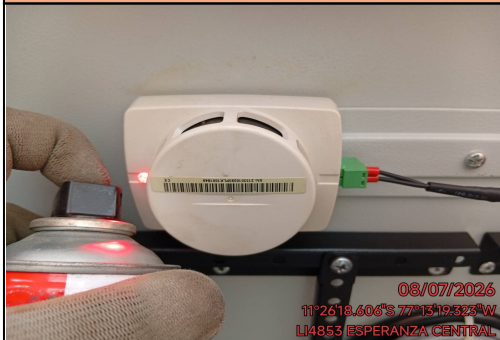
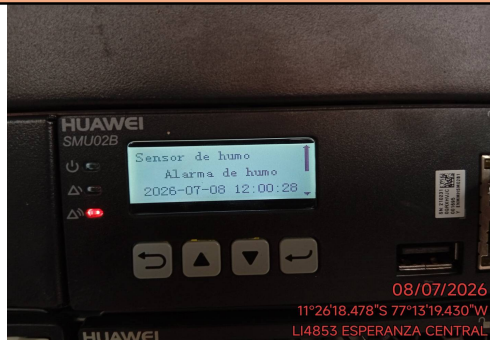
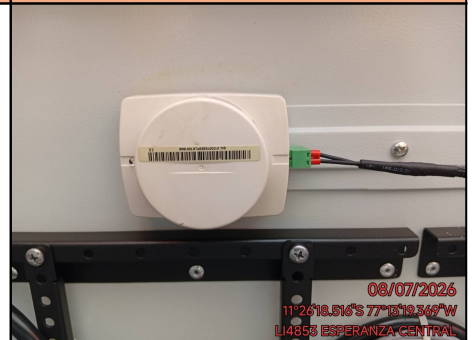
### REVISIÓN DEL FUNCIONAMIENTO DEL SENSOR DE HUMO

| CHECKLIST - SISTEMA DE SEGURIDAD | | |
|---|---|---|
| Sensor de Humo | OK | Revisión estado del sensor de Humo |
| Sensor de Humo | OK | Verificar activación de la sirena y alarma generada en NOC |

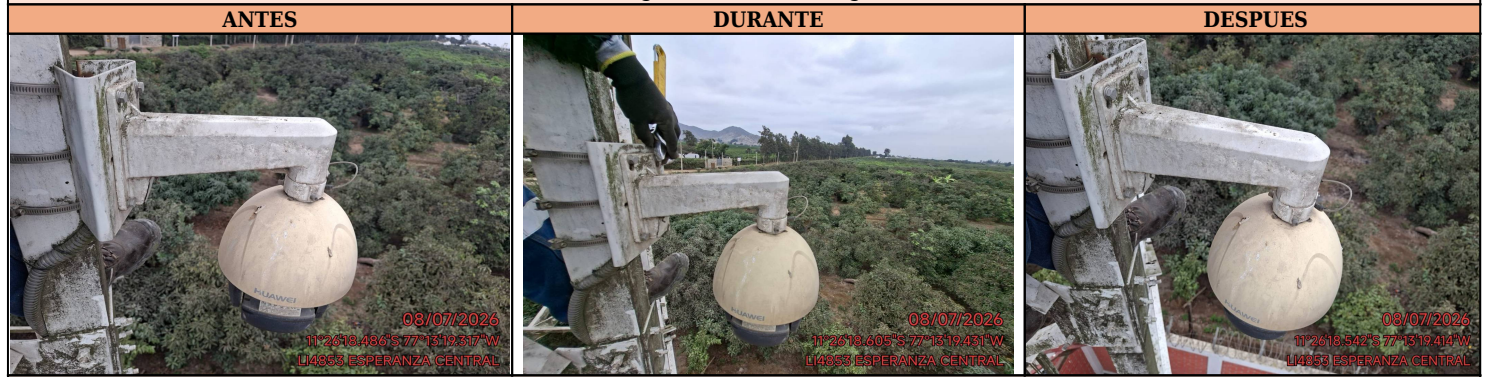
### REVISIÓN DE SUJECCIÓN Y ANCLAJES DE CÁMARA

| CHECKLIST - SISTEMA DE SEGURIDAD | | |
|---|---|---|
| Cámara | OK | Revisión de sujeción y anclajes de la Cámara |

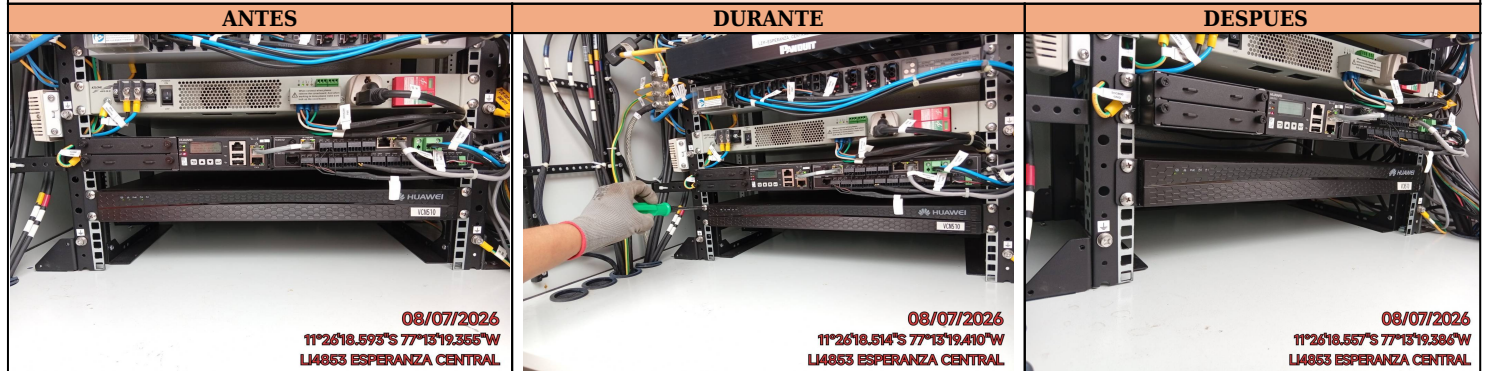
### REVISIÓN DEL EQUIPO DE GRABACIÓN (VCN510 - 8P)

| CHECKLIST - SISTEMA DE SEGURIDAD | | |
|---|---|---|
| Grabador de Video | OK | Verificar grabación local desde el NOC |
