# REPORTE FOTOGRÁFICO - Sistema de Obras Civiles / Seguridad Exterior

**Nombre de la Estacion:** RACM1 HUAURA  
**Nombre de Localidad:** HUAURA  
**Fecha:** 08/07/2026 - 08/07/2026  
**Direccion:** LT 2 MZ 1 HABILITACION URBANA DEL TERRENO EL MILAGRO  
**ID site:** LI8921  
**CRQ:** CRQ000000095453

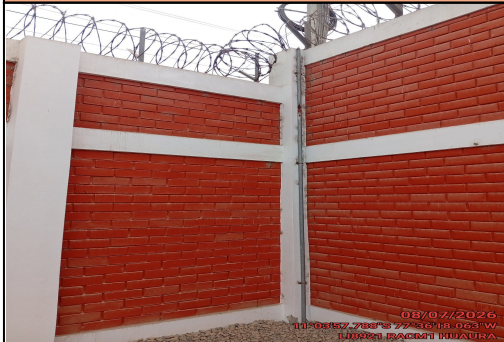
### ANTES

## REVISION DEL ESTADO DE COLUMNAS Y VIGAS

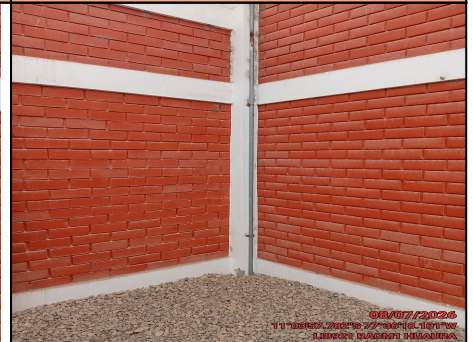
### DESPUES

| CHECKLIST - OBRA CIVIL | | |
|---|---|---|
| Estructura | OK | Verificar el estado de la estructura en general |

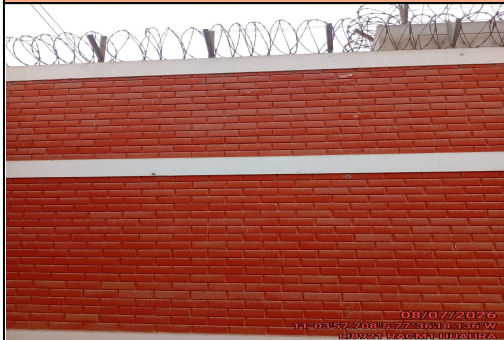
### ANTES

## REVISION DEL ESTADO DEL CERCO PERIMETRICO

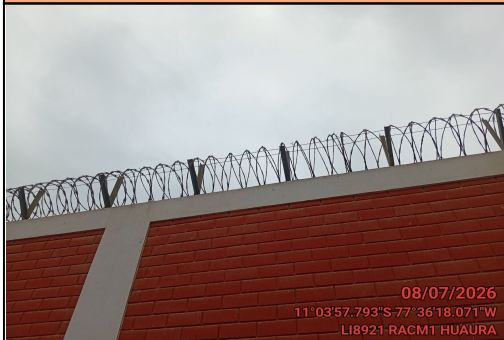
### ANTES

## REVISION DEL ESTADO DE LA CONCERTINA

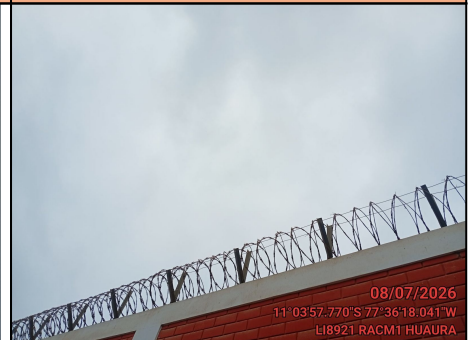
### DESPUES

| CHECKLIST - OBRA CIVIL | | |
|---|---|---|
| Concertina | OK | Verificar el estado de la concertina |
