## REPORTE FOTOGRÁFICO - SUPERVISION

**Nombre de la Estacion:** ESPERANZA CENTRAL  
**Nombre de Localidad:** HUARAL  
**Fecha:** 08/07/2026 - 08/07/2026  
**Dirección:** CP ESPERANZA CENTRAL  
**ID site:** LI4853  
**CRQ:** CRQ000000095376

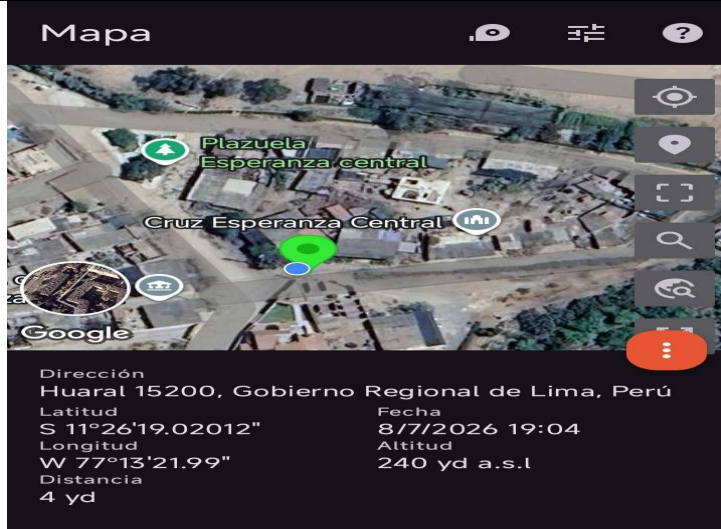
### Letrero de Localidad beneficiaria o GPS

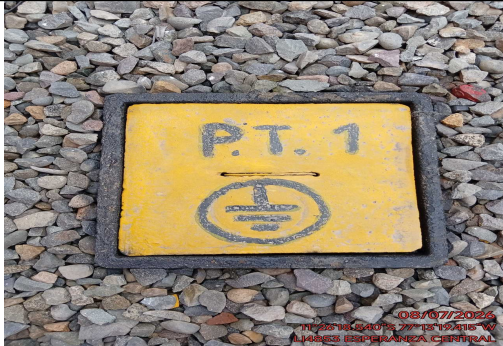
FOTO 1

### TAPAS STAP: PINTADO DE TAPAS SEGUN PLANO SPAT

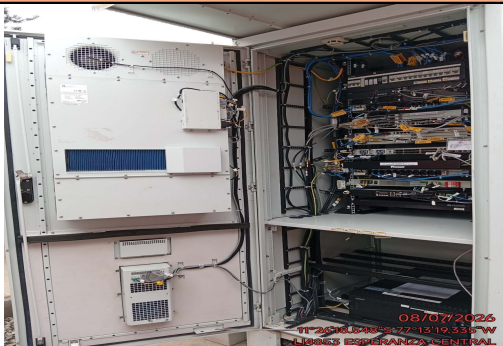
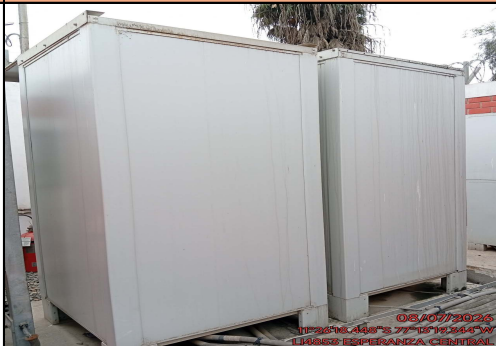
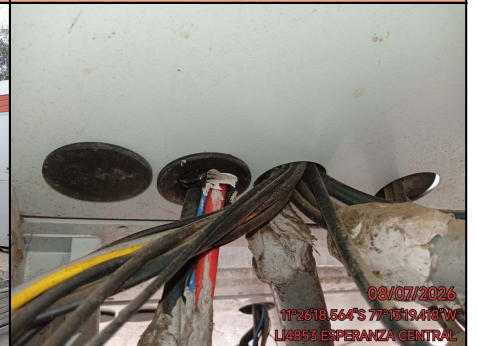
### LIMPIEZA GABINETE: LIMPIEZA DENTRO, PARTE POSTERIOR, PARTE BAJA Y ENTRE LOS GABINETES

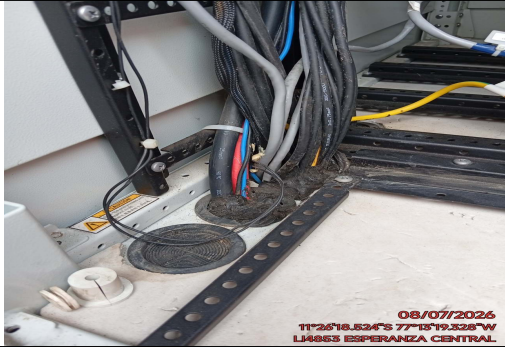
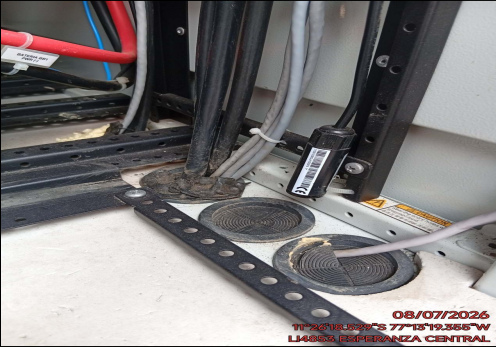
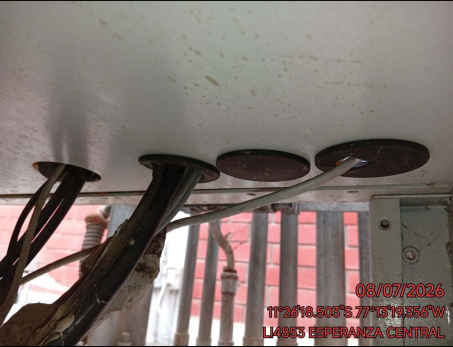
| SELLADO: SELLADO DE EQUIPOS Y DUCTOS POR DONDE INGRESAN LOS CABLES AL GABINETE (CON SIKAFLEX) | | |

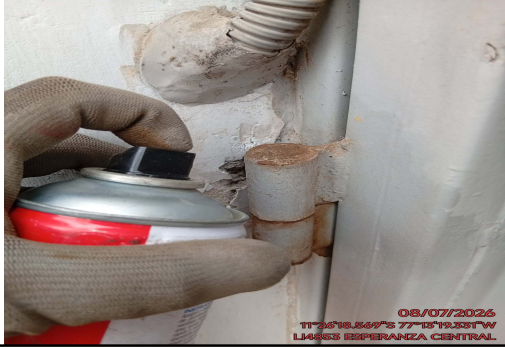
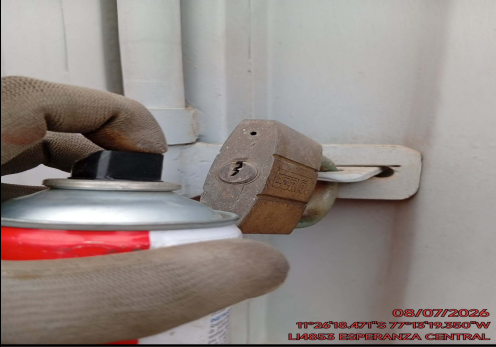
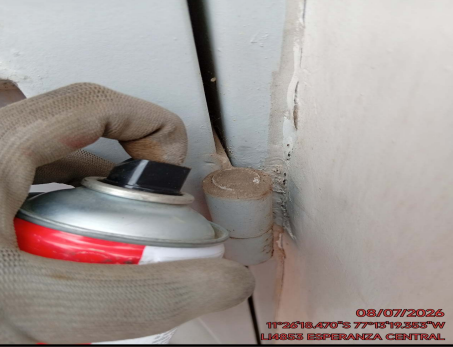
| SELLADO: SELLADO DE EQUIPOS Y DUCTOS POR DONDE INGRESAN LOS CABLES AL GABINETE (CON SIKAFLEX) | | |
|---|---|---|
| ACEITADO: ACEITADO DE PUERTAS Y CANDADOS | | |

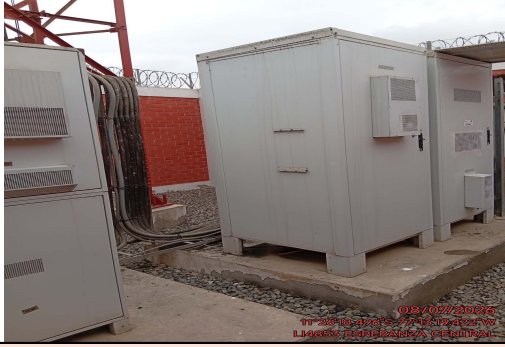
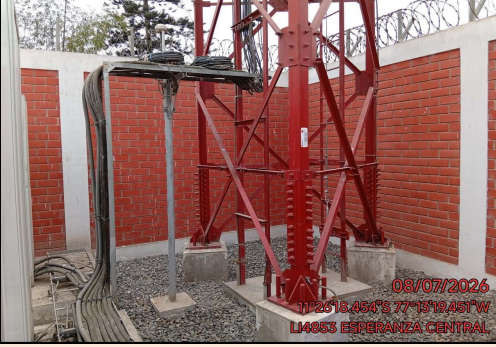
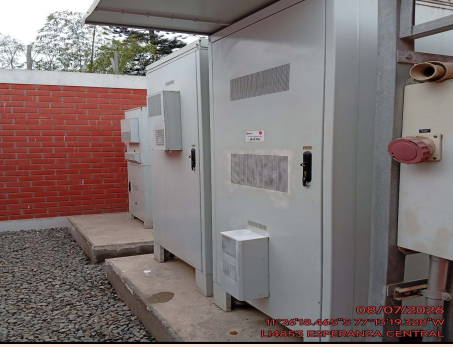
| SELLADO: SELLADO DE EQUIPOS Y DUCTOS POR DONDE INGRESAN LOS CABLES AL GABINETE (CON SIKAFLEX) | | |
|---|---|---|
| LIMPIEZA INTERIOR: LIMPIEZA INTERIOR DEL SITE / DESMALEZADO | | |

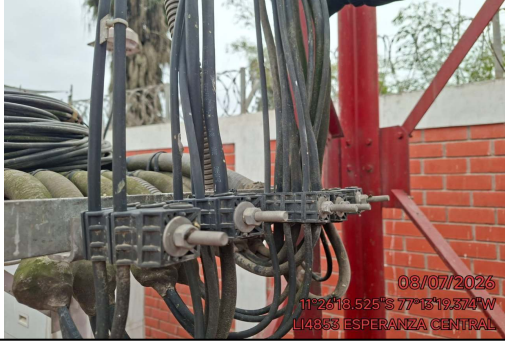
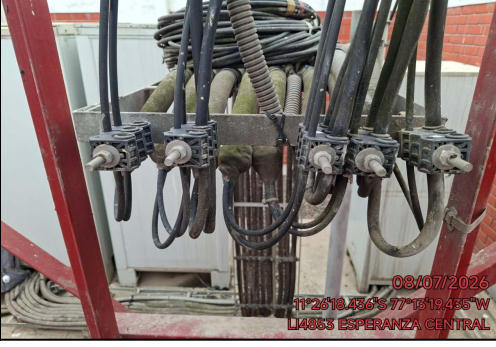
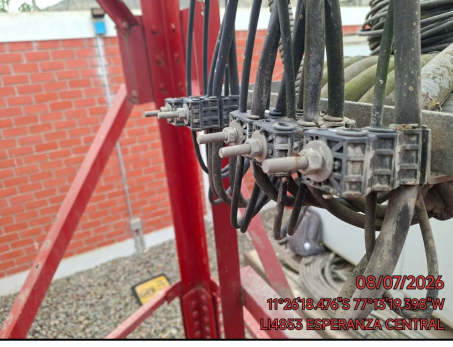
| SELLADO: SELLADO DE EQUIPOS Y DUCTOS POR DONDE INGRESAN LOS CABLES AL GABINETE (CON SIKAFLEX) | | |
|---|---|---|
| CLAMPS: REVISION DE CLAMPS EN CABLES IF, FO Y ENERGIZADO DE RRUs | | |

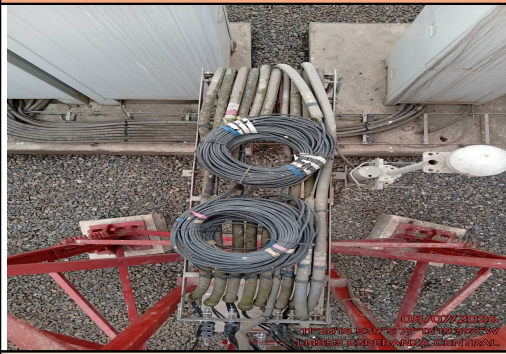
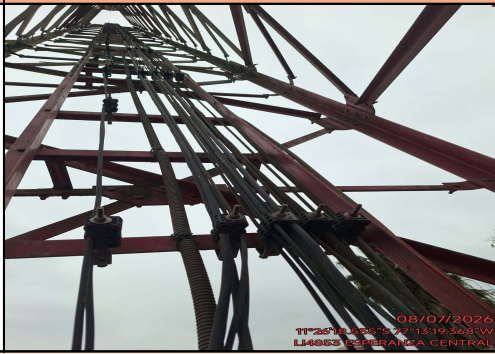
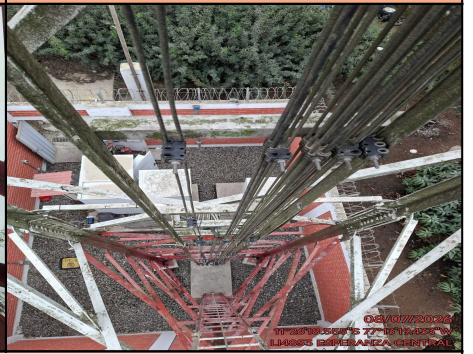
# GROUNDING KIT: REVISION DE ATERRAMIENTO DE CABLES IF, FO Y ENERGIZADO DE RRUs

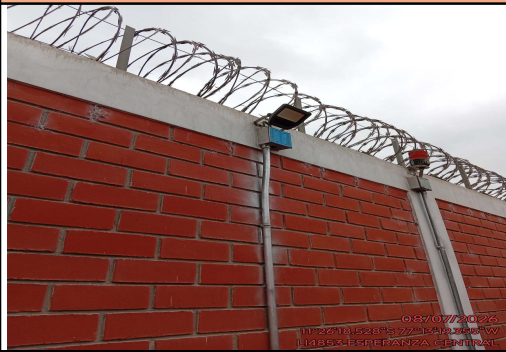
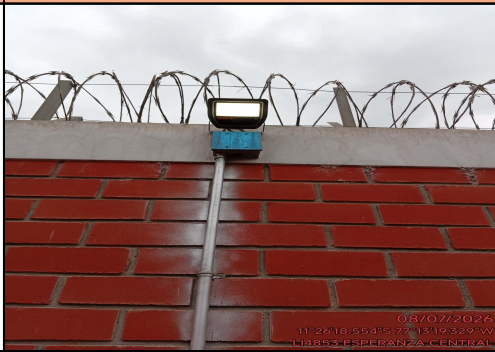
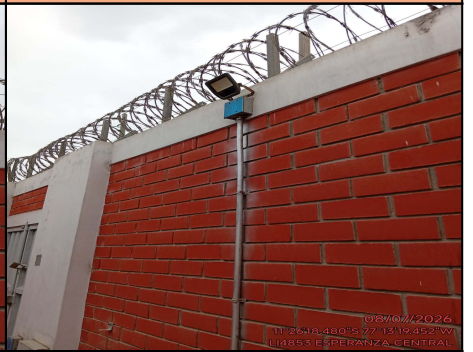
## REVISION DEL ESTADO DE LUMINARIA DE EMERGENCIA (LUMINARIA ENCENDIDA Y APAGADA)

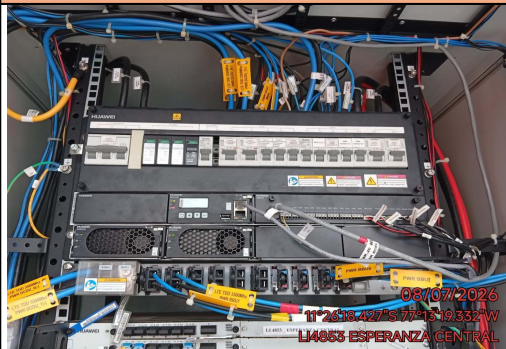
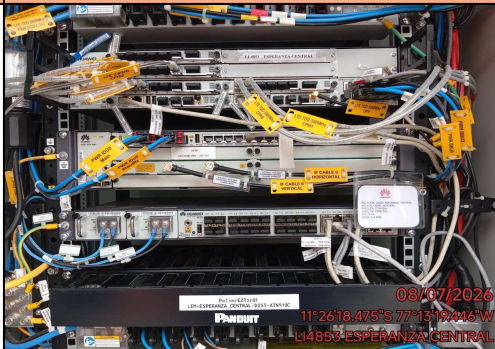
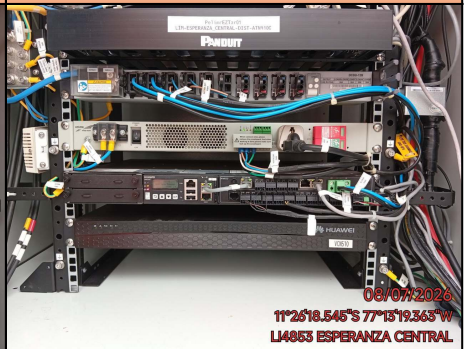
## ETIQUETADO DE DATOS, POWER, TIERRA DE IDU Y TIERRA DE BBU CORRECTAMENTE ETIQUETADOS

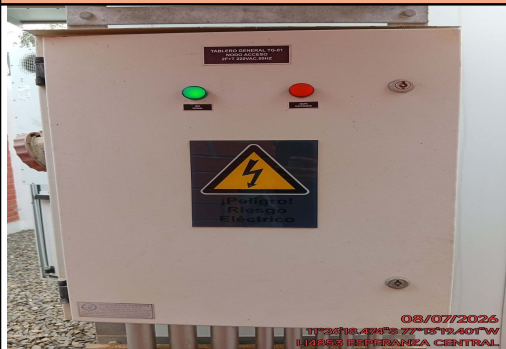
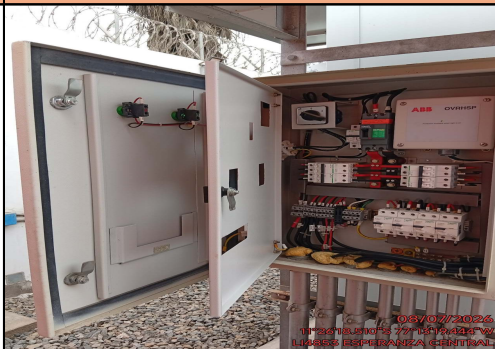
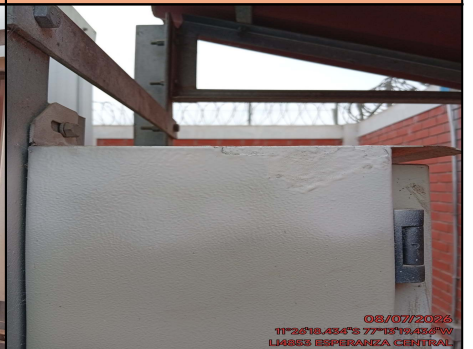
## TABLERO PRONATEL: REVISION DEL ESTADO FISICO DE TABLERO (CORROSION / OXIDO)

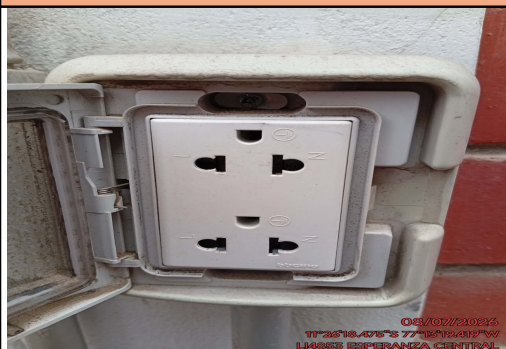
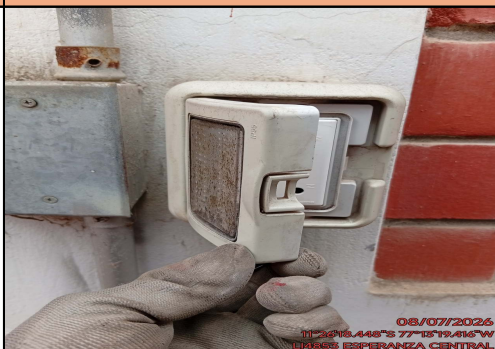
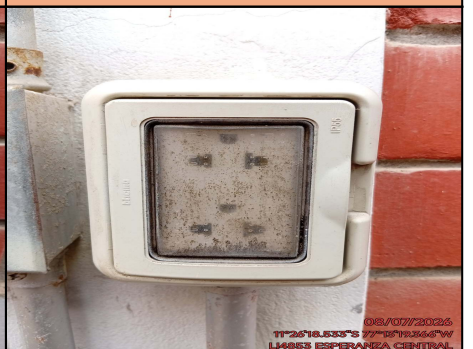
## TOMACORRIENTES: REVISION DEL ESTADO FISICO DE TOMACORRIENTES

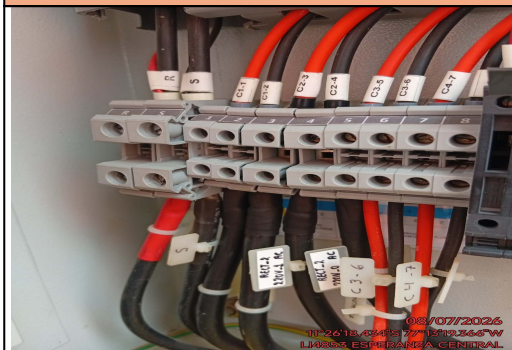
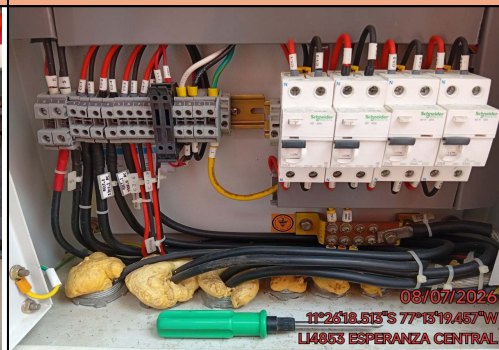
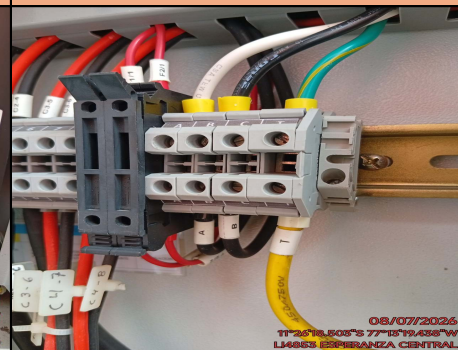
**BORNERAS: DETECCION DE TERMINALES DE CABLES EN TABLERO GENERAL SIN BORNERA**

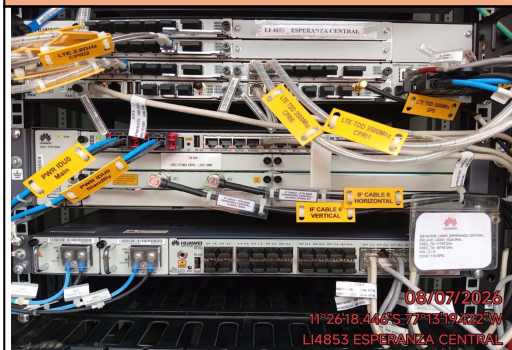
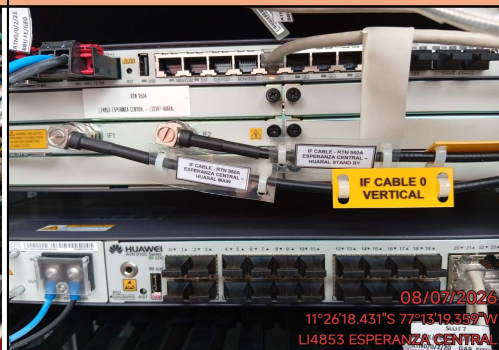
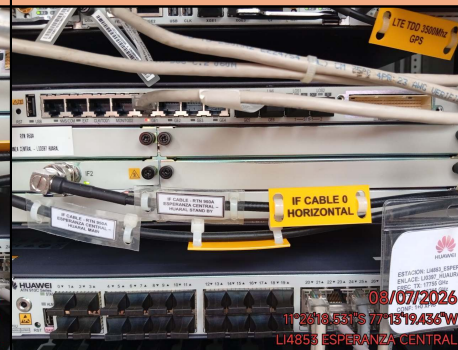
**CONECTORES: DETECCION DE CONECTORES FI EN IDU SIN PROTECCION DE MANGA TERMOCONTRAIBLE**
