## REPORTE FOTOGRÁFICO - Sistema de Seguridad Física Interior

**Nombre de la Estacion:** RACM1 HUAURA  
**Nombre de Localidad:** HUAURA  
**Fecha:** 08/07/2026 - 08/07/2026  
**Dirección:** LT 2 MZ 1 HABILITACION URBANA DEL TERRENO EL MILAGRO  
**ID site:** LI8921  
**CRQ:** CRQ000000005453

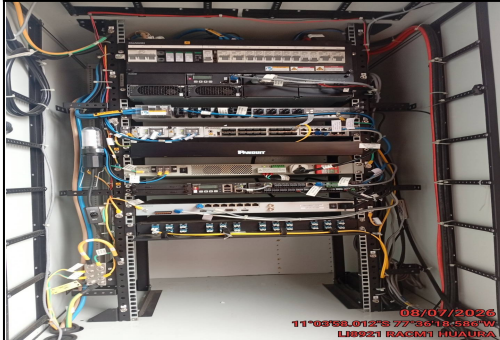
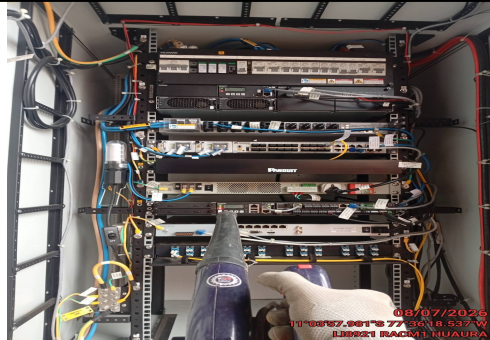
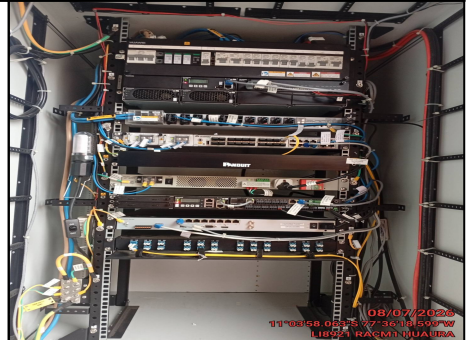
### LIMPIEZA GENERAL DE LOS EQUIPOS DEL SISTEMA

| CHECKLIST - SISTEMA DE SEGURIDAD | | |
|---|---|---|
| Sistema | OK | Limpieza de Componentes y/o equipos en general del Sistema |

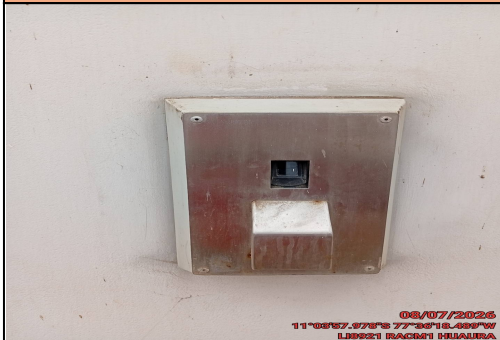
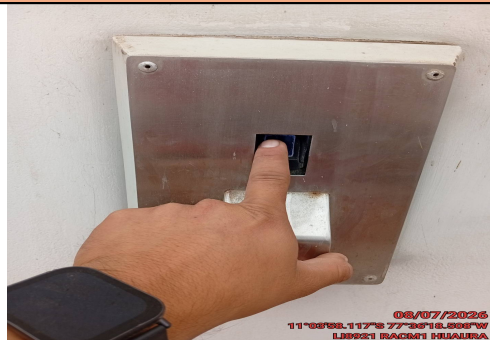
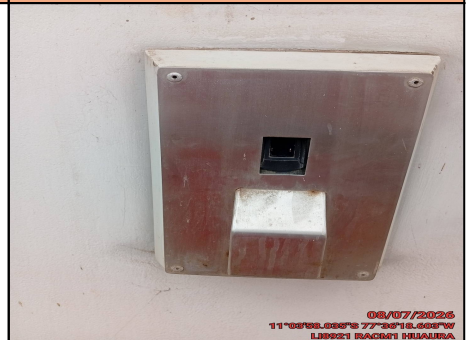
### REVISIÓN DEL BUEN FUNCIONAMIENTO DE LA LECTORA

| CHECKLIST - SISTEMA DE SEGURIDAD | | |
|---|---|---|
| Lector de Huella | OK | Verificar el buen funcionamiento de la lectora |

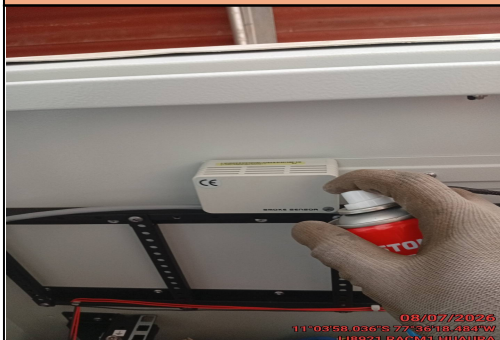
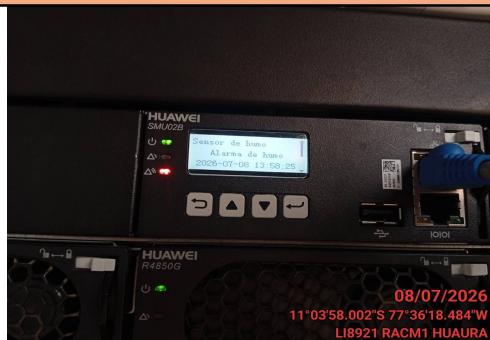
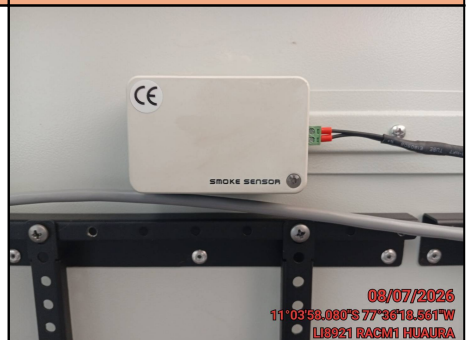
### REVISIÓN DEL FUNCIONAMIENTO DEL SENSOR DE HUMO

| CHECKLIST - SISTEMA DE SEGURIDAD | | |
|---|---|---|
| Sensor de Humo | OK | Revisión estado del sensor de Humo |
| Sensor de Humo | OK | Verificar activación de la sirena y alarma generada en NOC |

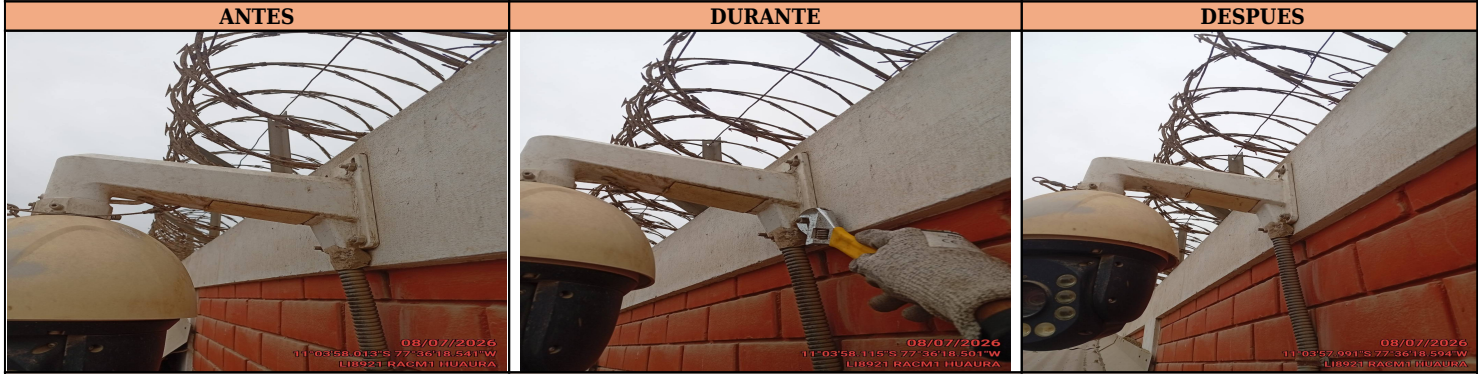
REVISIÓN DE SUJECCIÓN Y ANCLAJES DE CÁMARA

| CHECKLIST - SISTEMA DE SEGURIDAD | | |
|---|---|---|
| Cámara | OK | Revisión de sujeción y anclajes de la Cámara |

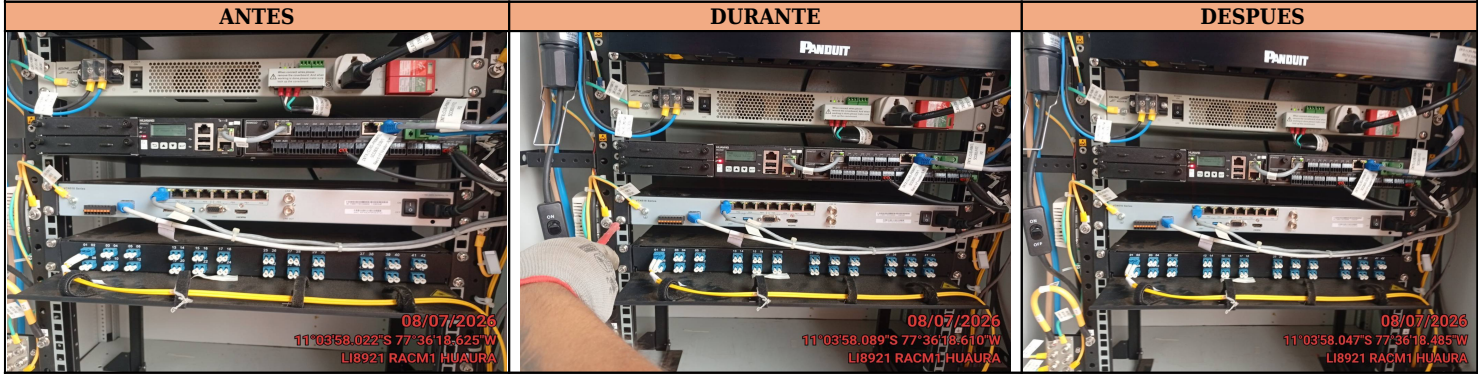
REVISIÓN DEL EQUIPO DE GRABACIÓN (VCN510 - 8P)

| CHECKLIST - SISTEMA DE SEGURIDAD | | |
|---|---|---|
| Grabador de Video | OK | Verificar grabación local desde el NOC |

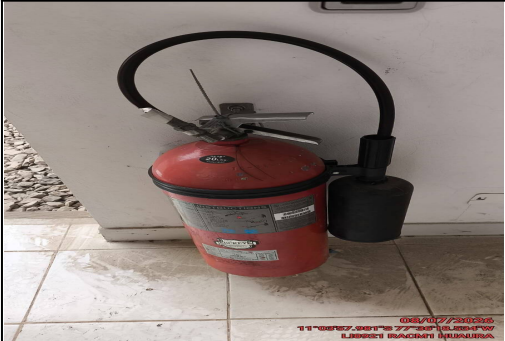
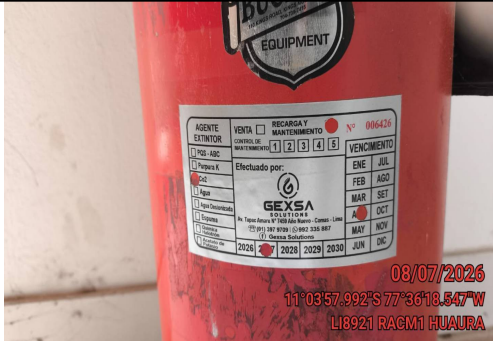
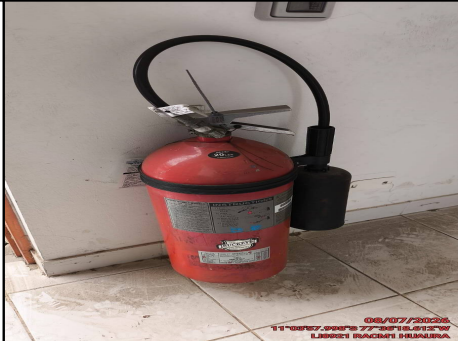
| REVISIÓN DEL EXTINTOR | | |

| CHECKLIST - SISTEMA DE SEGURIDAD | | |
|---|---|---|
| Extintor | OK | Verificar estado y Fecha de caducidad del Extintor |

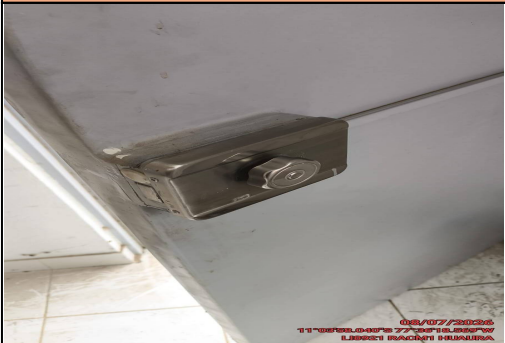
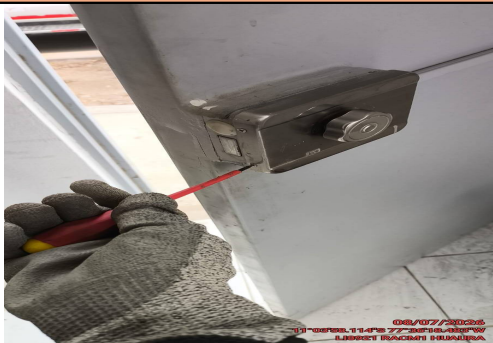
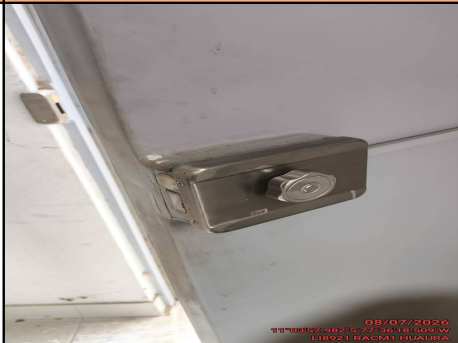
| REVISIÓN DEL CORRECTO FUNCIONAMIENTO DE LA CHAPA ELÉCTRICA | | |

| CHECKLIST - SISTEMA DE SEGURIDAD | | |
|---|---|---|
| Chapa Eléctrica | OK | Verificar Apertura de puerta (remoto y presencial) |
