## REPORTE FOTOGRÁFICO - SUPERVISION

**Nombre de la Estacion:** TANTA  
**Nombre de Localidad:** TANTA  
**Fecha:** 08/07/2026 - 08/07/2026  
**Dirección:** GLORIAPAMPA TANTA YAUYOS LIMA  
**ID site:** LI1557  
**CRQ:** CRQ000000095486

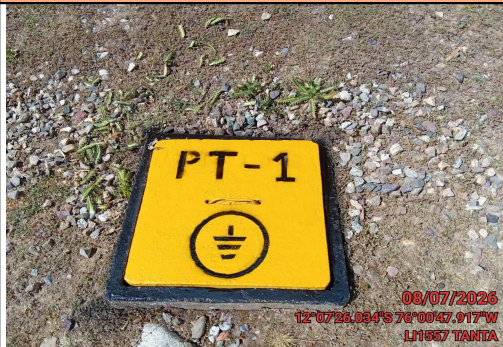
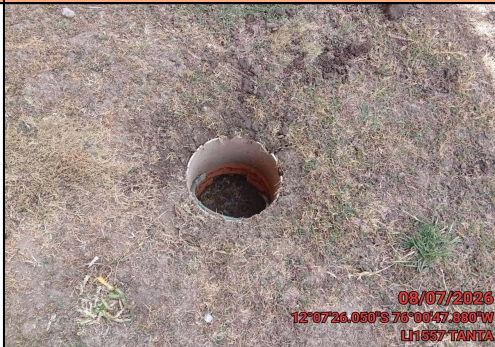
### TAPAS STAP: PINTADO DE TAPAS SEGUN PLANO SPAT

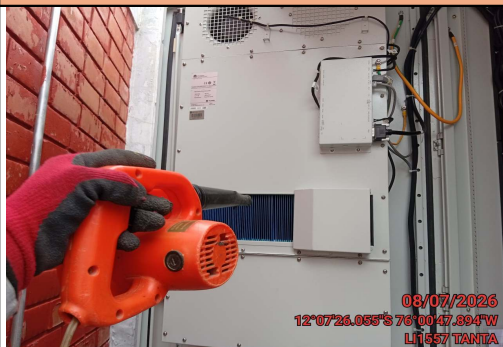
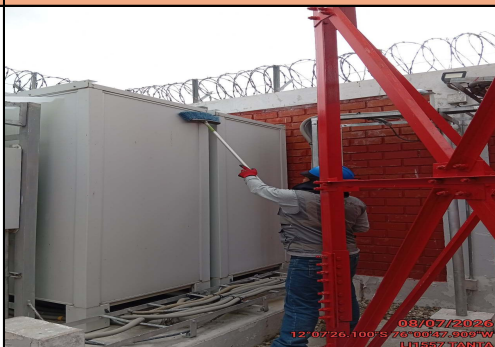
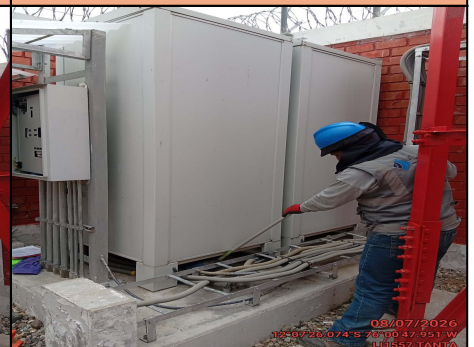
### LIMPIEZA GABINETE: LIMPIEZA DENTRO, PARTE POSTERIOR, PARTE BAJA Y ENTRE LOS GABINETES

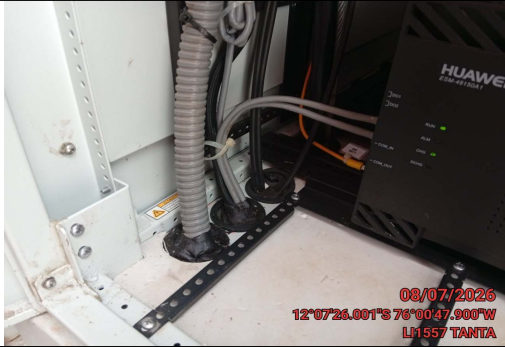
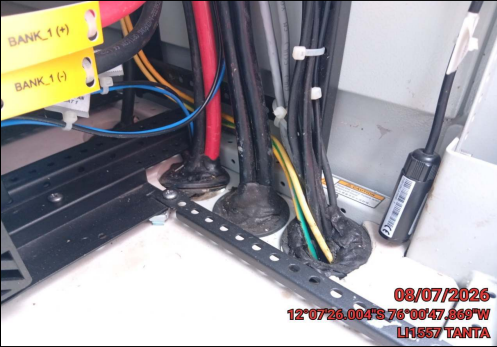
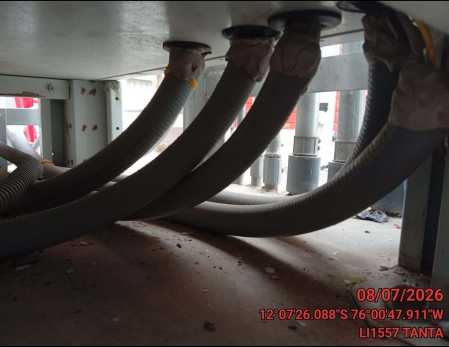
| SELLADO: SELLADO DE EQUIPOS Y DUCTOS POR DONDE INGRESAN LOS CABLES AL GABINETE (CON SIKAFLEX) | | |

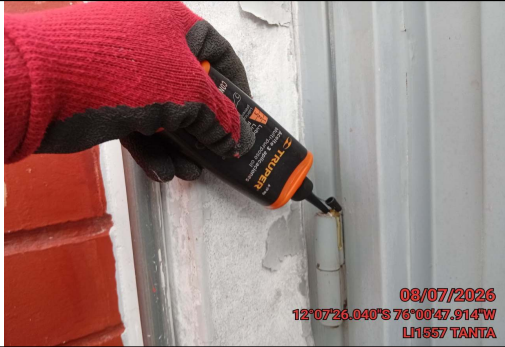
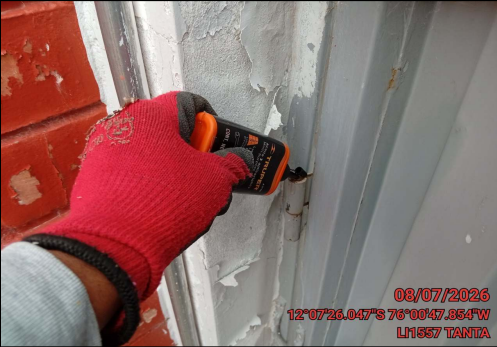
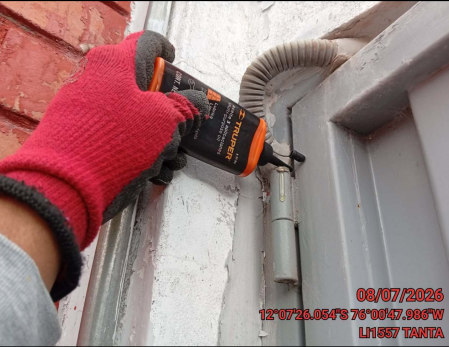
| SELLADO: SELLADO DE EQUIPOS Y DUCTOS POR DONDE INGRESAN LOS CABLES AL GABINETE (CON SIKAFLEX) | | |
|---|---|---|
| ACEITADO: ACEITADO DE PUERTAS Y CANDADOS | | |

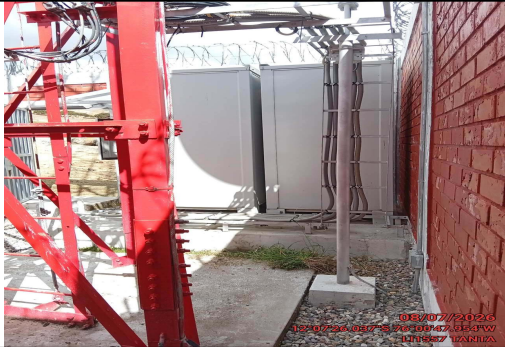
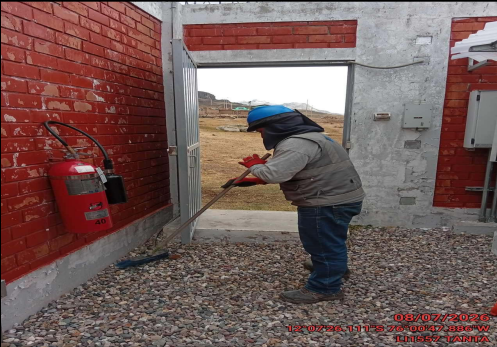
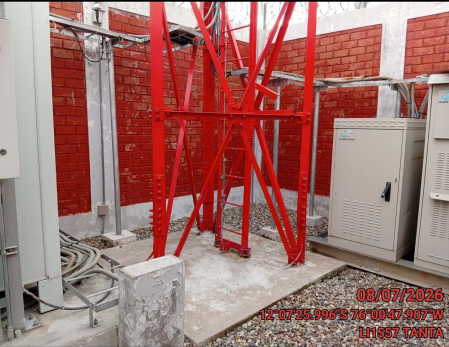
| SELLADO: SELLADO DE EQUIPOS Y DUCTOS POR DONDE INGRESAN LOS CABLES AL GABINETE (CON SIKAFLEX) | | |
|---|---|---|
| LIMPIEZA INTERIOR: LIMPIEZA INTERIOR DEL SITE / DESMALEZADO | | |

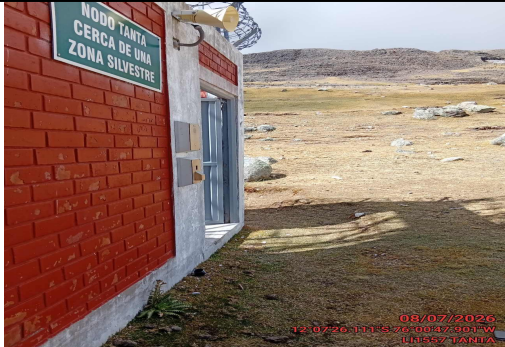
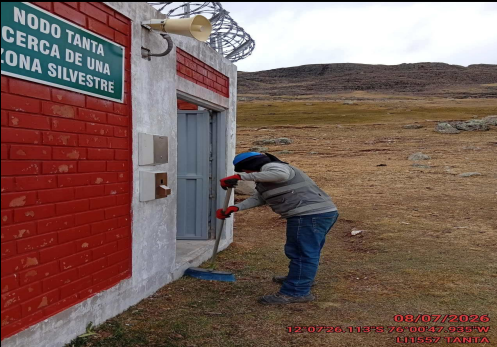
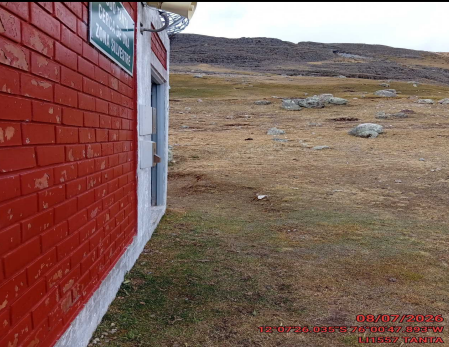
| SELLADO: SELLADO DE EQUIPOS Y DUCTOS POR DONDE INGRESAN LOS CABLES AL GABINETE (CON SIKAFLEX) | | |
|---|---|---|
| LIMPIEZA EXTERIOR: LIMPIEZA EXTERIOR DEL SITE / DESMALEZADO | | |

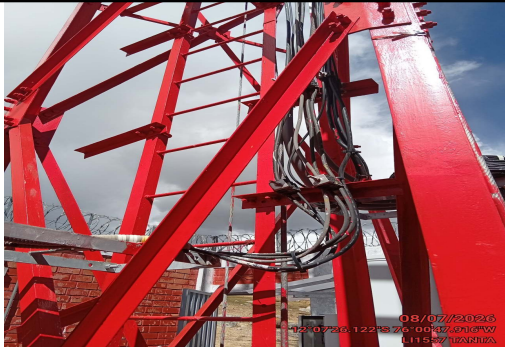
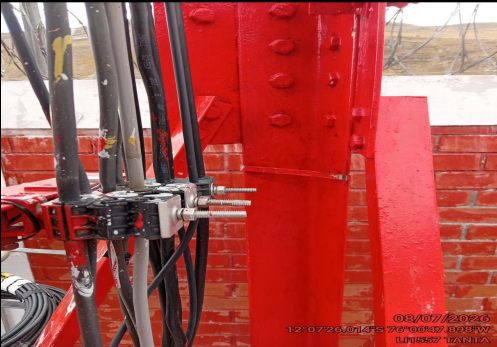
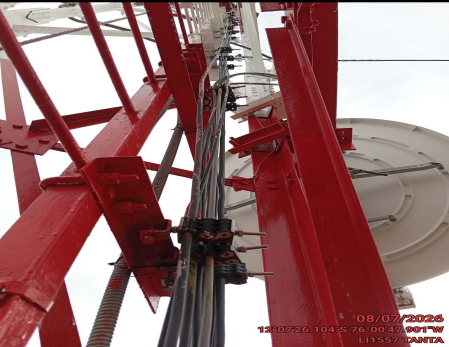
| SELLADO: SELLADO DE EQUIPOS Y DUCTOS POR DONDE INGRESAN LOS CABLES AL GABINETE (CON SIKAFLEX) | | |
|---|---|---|
| CLAMPS: REVISION DE CLAMPS EN CABLES IF, FO Y ENERGIZADO DE RRU's | | |

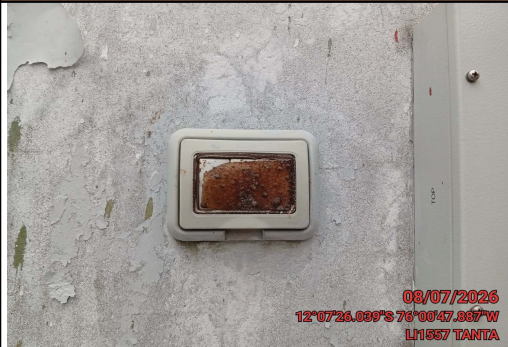
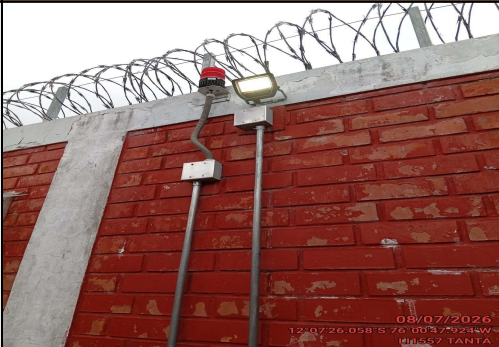
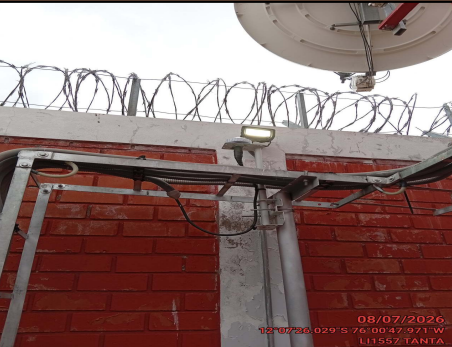
REVISION DEL ESTADO DE LUMINARIA DE EMERGENCIA (LUMINARIA ENCENDIDA Y APAGADA)

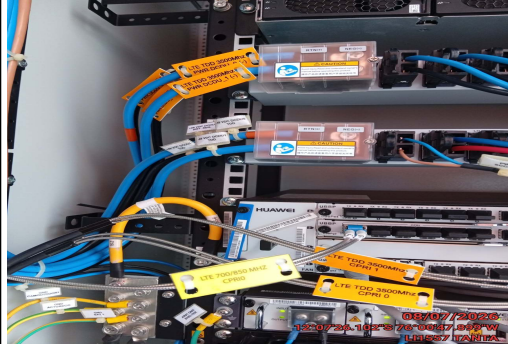
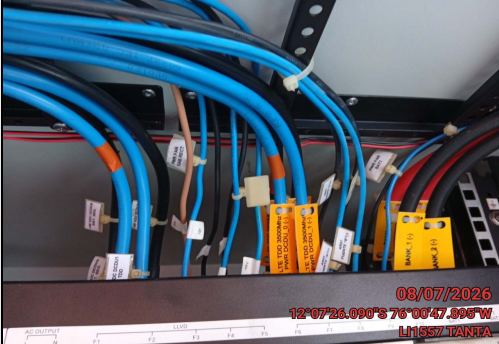
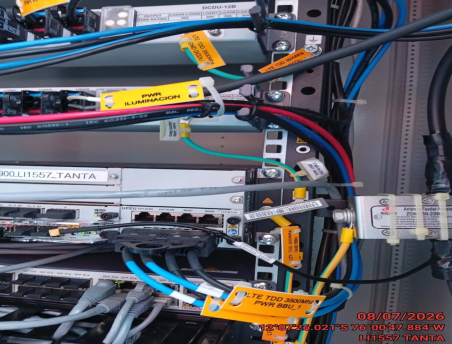
ETIQUETADO DE DATOS, POWER, TIERRA DE IDU Y TIERRA DE BBU CORRECTAMENTE ETIQUETADOS

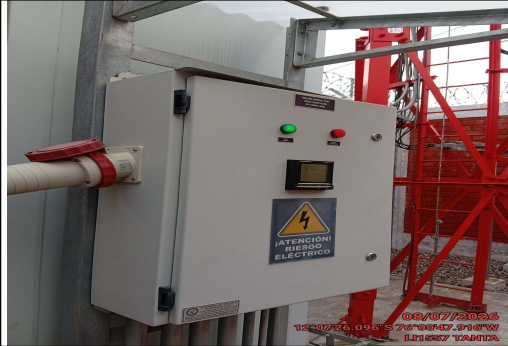
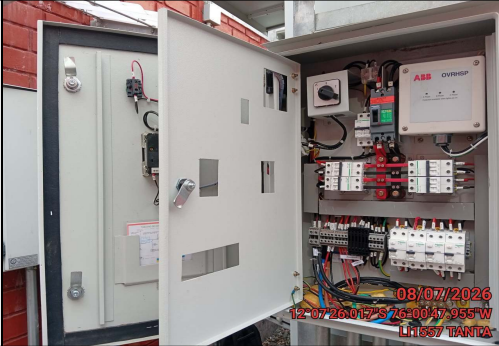
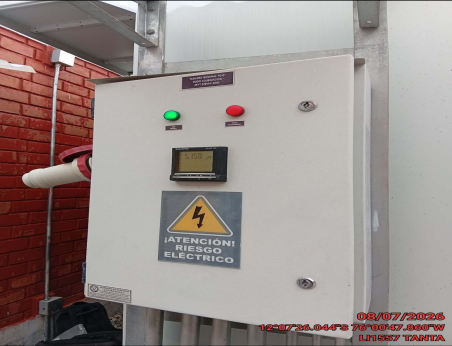
TABLERO PRONATEL: REVISION DEL ESTADO FISICO DE TABLERO (CORROSION / OXIDO)

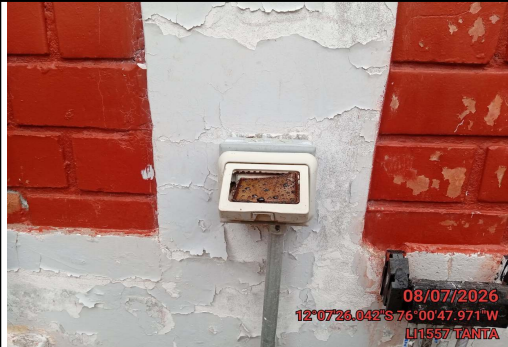
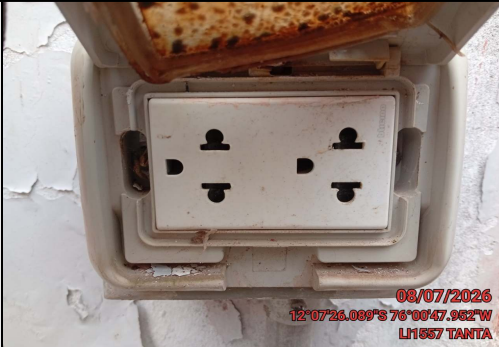
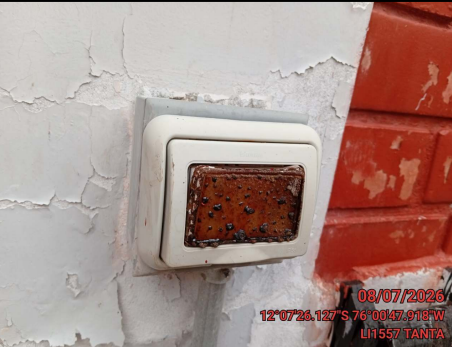
TOMACORRIENTES: REVISION DEL ESTADO FISICO DE TOMACORRIENTES
