## REPORTE FOTOGRÁFICO - Sistema de Seguridad Física Interior

Nombre de la Estacion: PALLAC  
Nombre de Localidad: ATAVILLOS BAJO  
Fecha: 08/07/2026 - 08/07/2026  
Direccion: CENTRO POBLADO PALLAC  
ID site: LI5088  
CRQ: CRQ000000095554

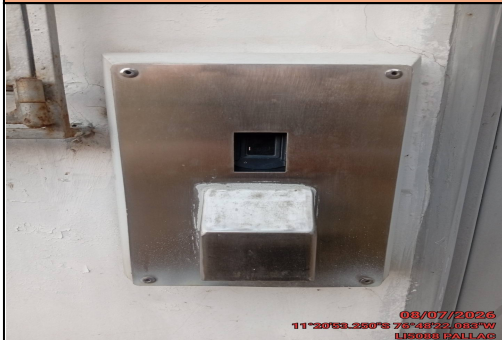
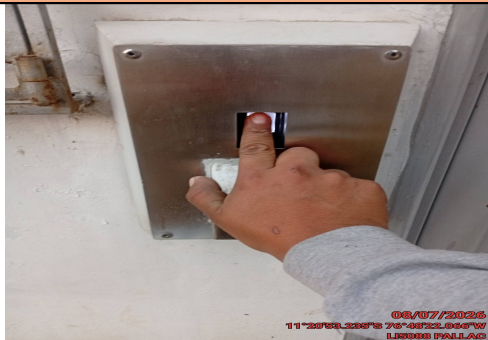
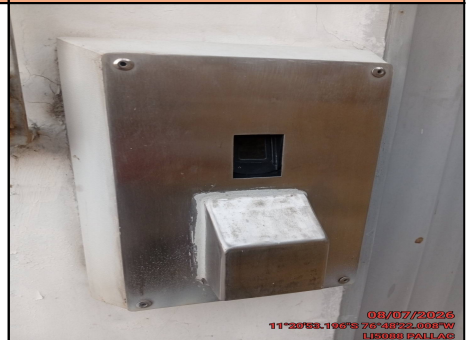
### REVISIÓN DEL BUEN FUNCIONAMIENTO DE LA LECTORA

| CHECKLIST - SISTEMA DE SEGURIDAD | | |
|---|---|---|
| Lector de Huella | OK | Verificar el buen funcionamiento de la lectora |

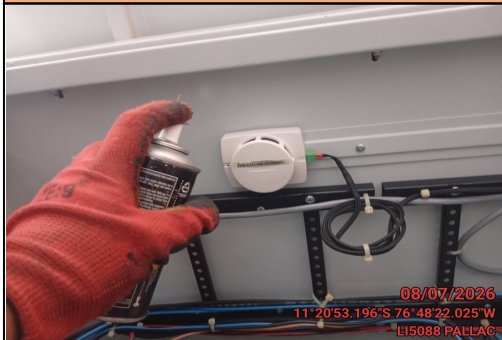
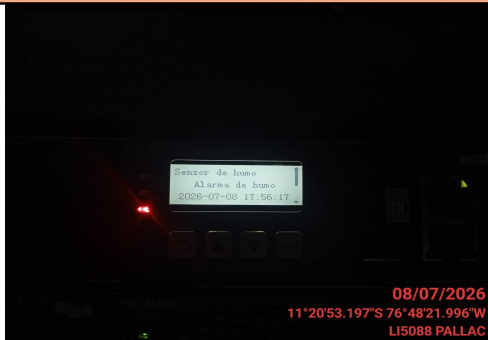
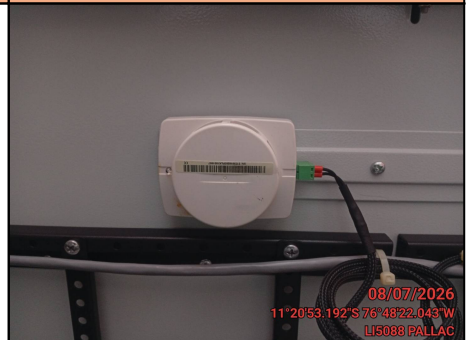
### REVISIÓN DEL FUNCIONAMIENTO DEL SENSOR DE HUMO

| CHECKLIST - SISTEMA DE SEGURIDAD | | |
|---|---|---|
| Sensor de Humo | OK | Revisión estado del sensor de Humo |

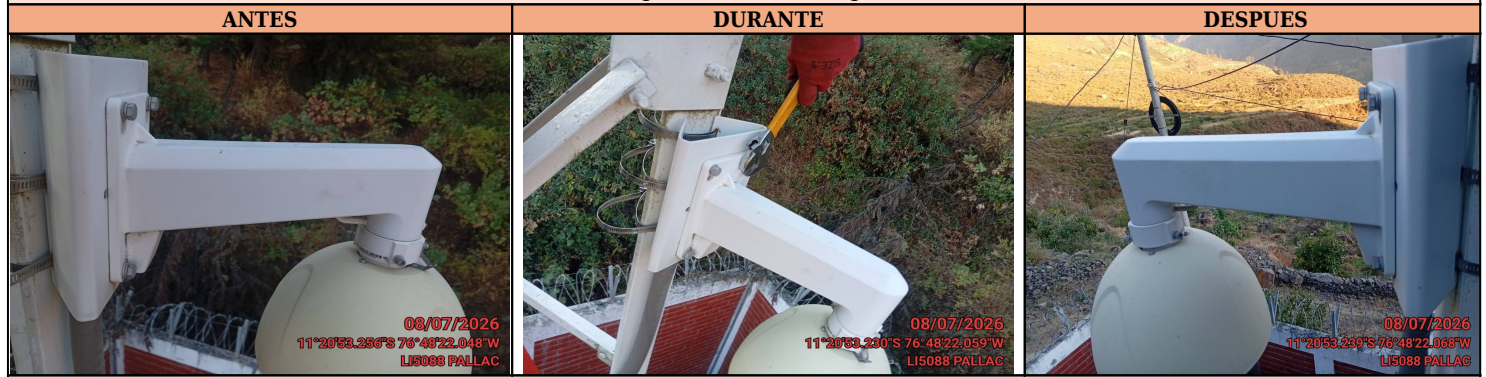
### REVISIÓN DE SUJECIÓN Y ANCLAJES DE CÁMARA

| CHECKLIST - SISTEMA DE SEGURIDAD | | |
|---|---|---|
| Cámara | OK | Revisión de sujeción y anclajes de la Cámara |

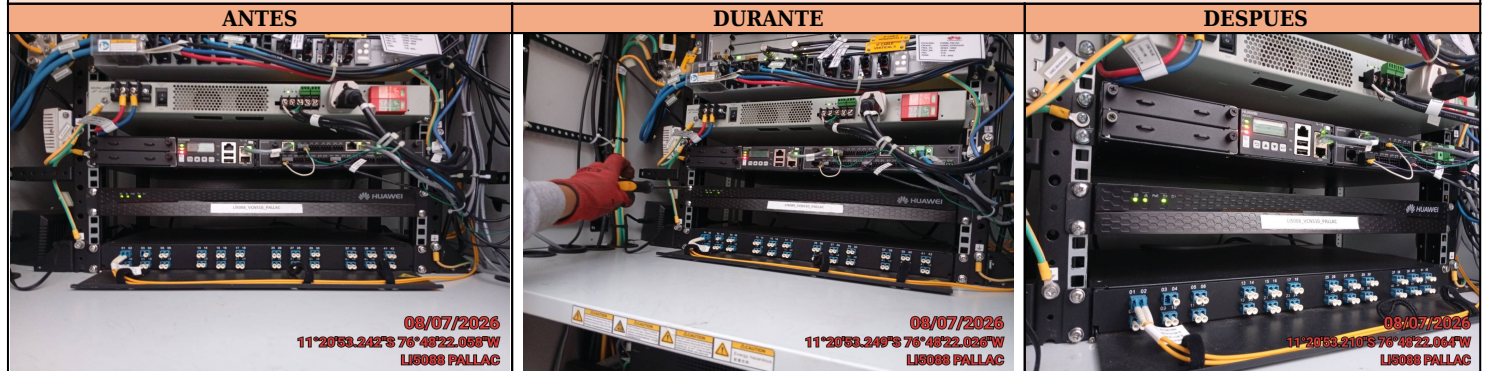
### REVISIÓN DEL EQUIPO DE GRABACIÓN (VCN510 - 8P)

| CHECKLIST - SISTEMA DE SEGURIDAD | | |
|---|---|---|
| Grabador de Video | OK | Verificar grabación local desde el NOC |
