## REPORTE FOTOGRÁFICO - SPD y Tableros Eléctricos

Nombre de la Estacion: MARIATANA  
Nombre de Localidad: MARIATANA  
Fecha: 09/07/2026 - 09/07/2026  
Direccion: LOMA HUANCACHA  
ID site: LI1555  
CRQ: CRQ000000095561

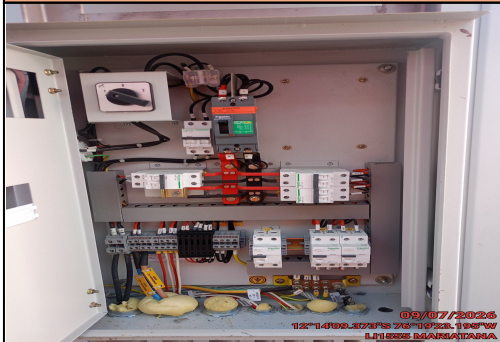
#### ANTES

### VERIFICACIÓN DE PARÁMETRO DE OPERACIÓN : VOLTAJE(V)

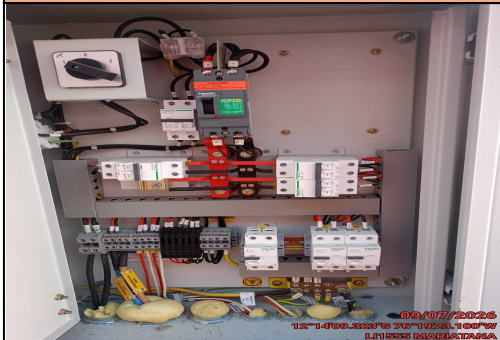
#### ANTES

### LIMPIEZA TÉCNICA DE COMPONENTES

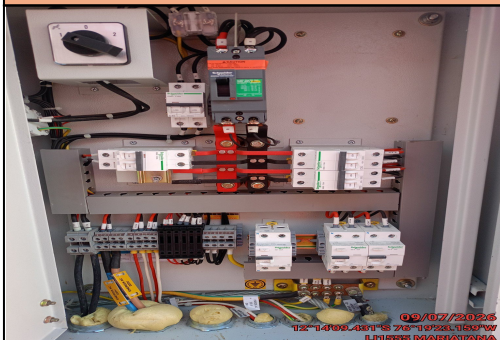
#### ANTES

### AJUSTE DE CONEXIONADO Y ACTUALIZACION DE SEÑALIZADO
