# REPORTE FOTOGRÁFICO - Sistema Rectificador, Cargador y Banco de Baterías

Nombre de la Estación: MARIATANA  
Nombre de Localidad: MARIATANA  
Fecha: 09/07/2026 - 09/07/2026  
Dirección: LOMA HUANCACHA  
ID site: LI1555  
CRQ: CRQ00000095561

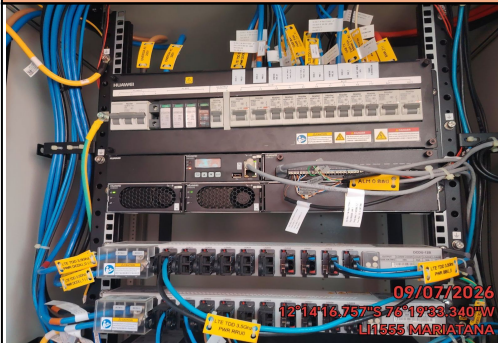
### ANTES

## VERIFICACIÓN DE PARÁMETRO DE OPERACIÓN : VOLTAJE(V)

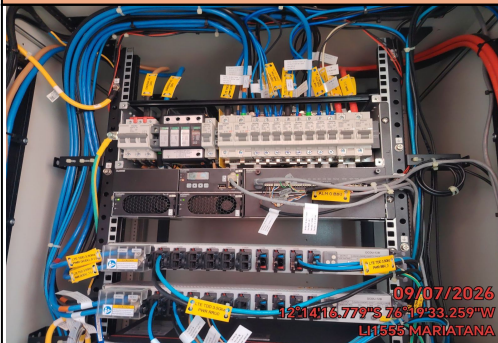
### ANTES

## LIMPIEZA TÉCNICA DE COMPONENTES

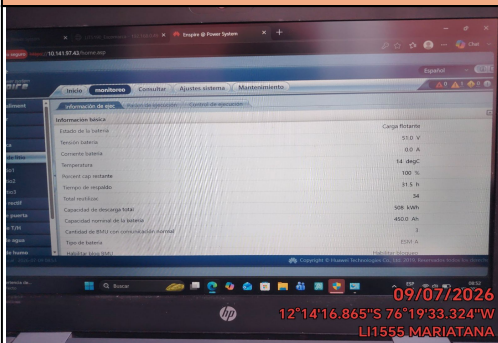
### ANTES

## PRUEBA DE ALARMAS DE BATERIAS
