## REPORTE FOTOGRÁFICO - SUPERVISION

**Nombre de la Estacion:** PALLAC  
**Nombre de Localidad:** ATAVILLOS BAJO  
**Fecha:** 08/07/2026 - 08/07/2026  
**Dirección:** CENTRO POBLADO PALLAC  
**ID site:** LI5088  
**CRQ:** CRQ000000095554

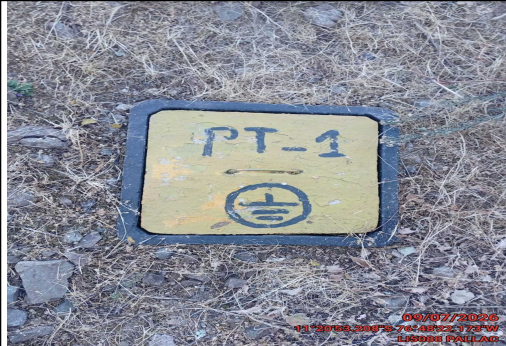
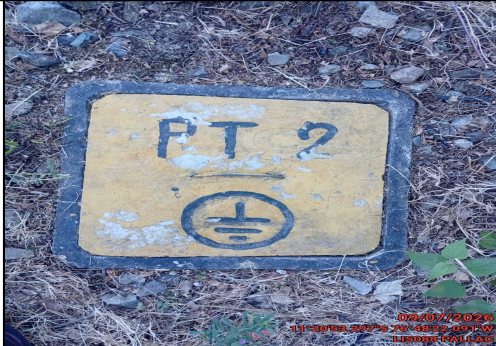
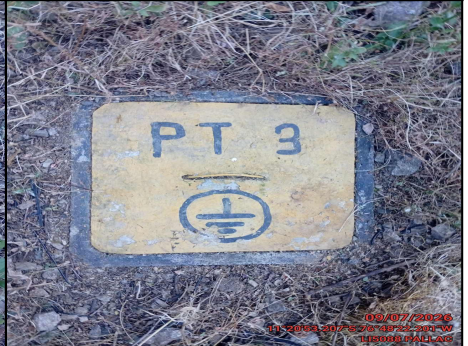
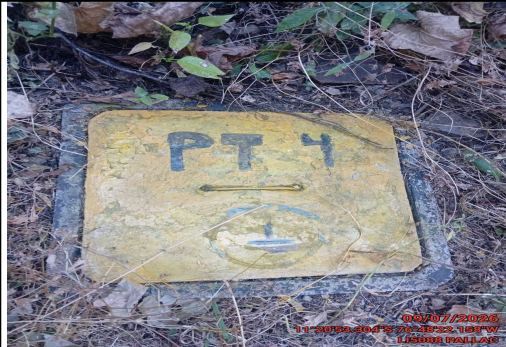
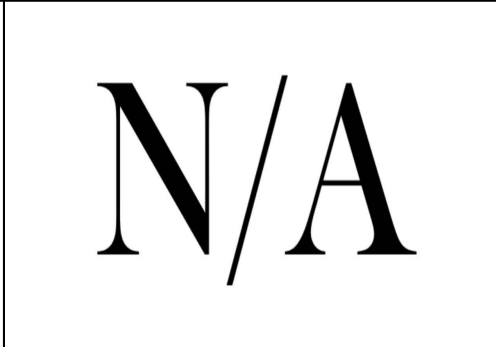
### TAPAS STAP: PINTADO DE TAPAS SEGUN PLANO SPAT

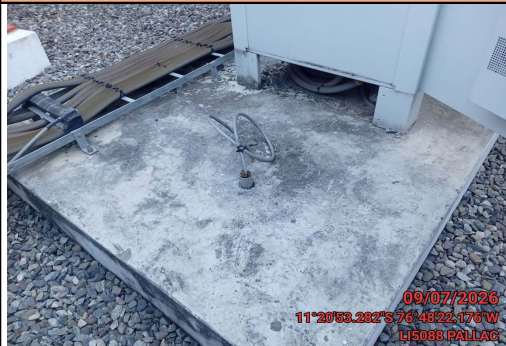
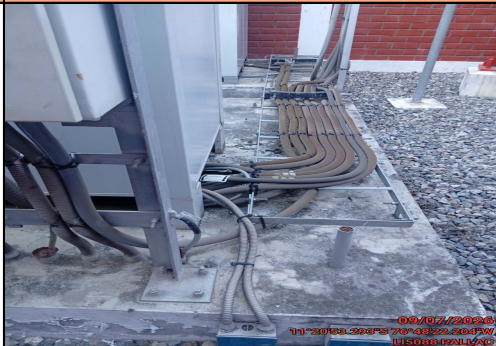
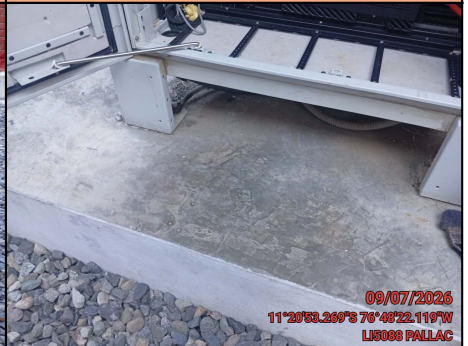
### LIMPIEZA GABINETE: LIMPIEZA DENTRO, PARTE POSTERIOR, PARTE BAJA Y ENTRE LOS GABINETES

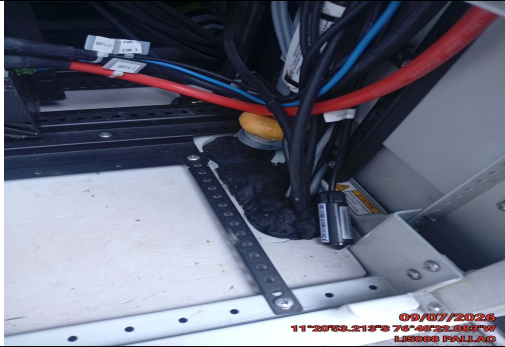
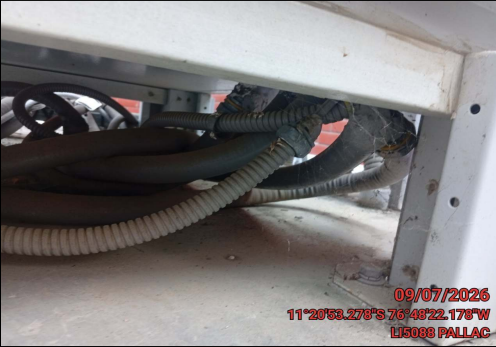
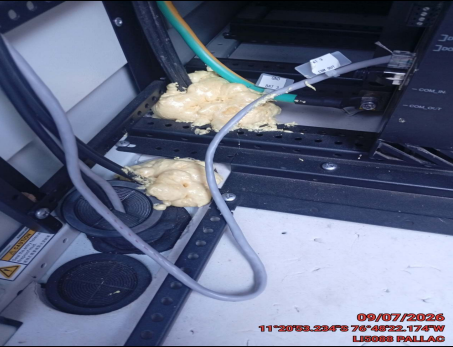
| SELLADO: SELLADO DE EQUIPOS Y DUCTOS POR DONDE INGRESAN LOS CABLES AL GABINETE (CON SIKAFLEX) | | |

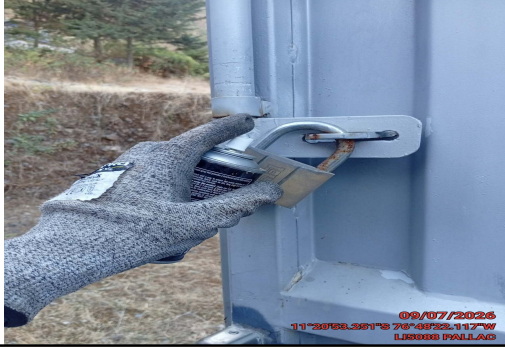
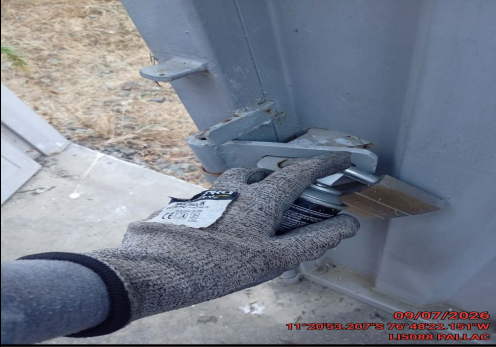
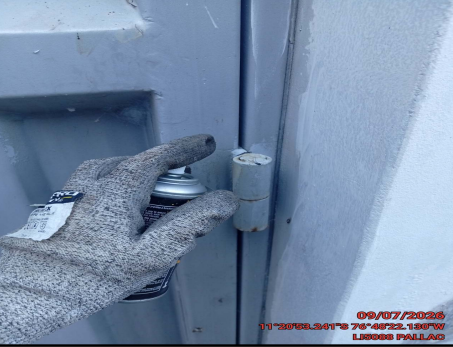
| SELLADO: SELLADO DE EQUIPOS Y DUCTOS POR DONDE INGRESAN LOS CABLES AL GABINETE (CON SIKAFLEX) | | |
|---|---|---|
| ACEITADO: ACEITADO DE PUERTAS Y CANDADOS | | |

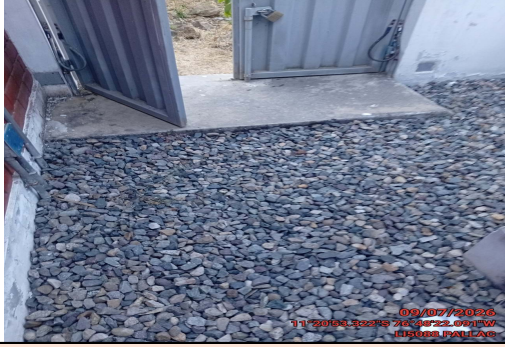
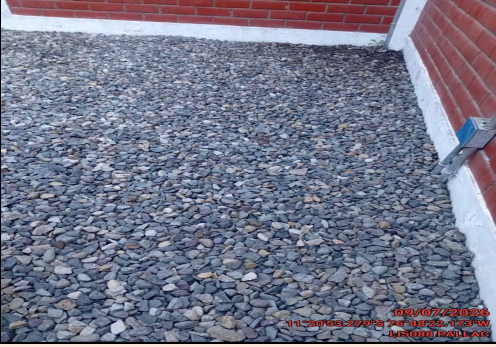
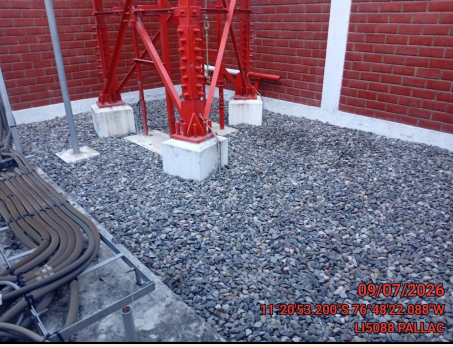
| SELLADO: SELLADO DE EQUIPOS Y DUCTOS POR DONDE INGRESAN LOS CABLES AL GABINETE (CON SIKAFLEX) | | |
|---|---|---|
| LIMPIEZA INTERIOR: LIMPIEZA INTERIOR DEL SITE / DESMALEZADO | | |

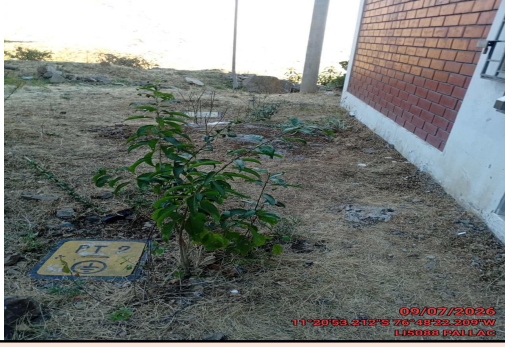
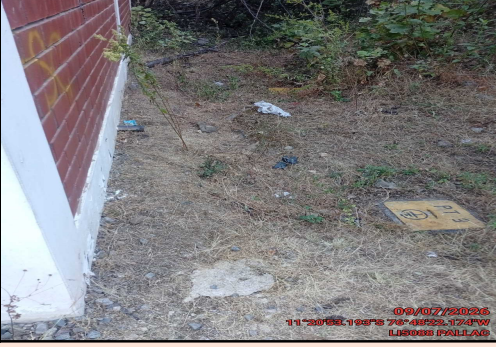
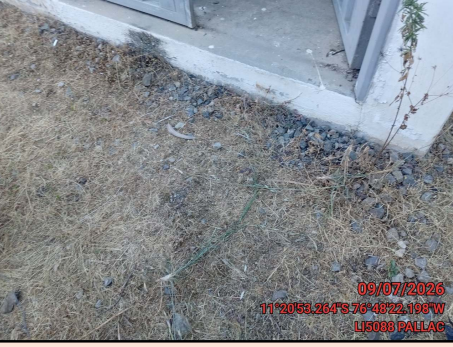
| SELLADO: SELLADO DE EQUIPOS Y DUCTOS POR DONDE INGRESAN LOS CABLES AL GABINETE (CON SIKAFLEX) | | |
|---|---|---|
| LIMPIEZA EXTERIOR: LIMPIEZA EXTERIOR DEL SITE / DESMALEZADO | | |

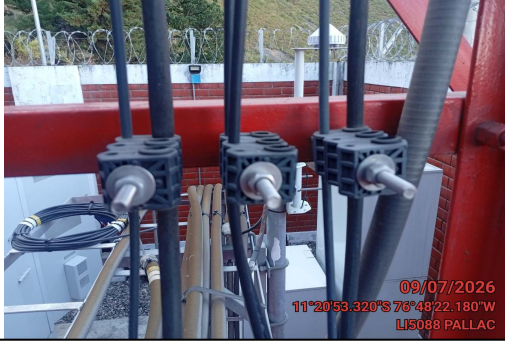
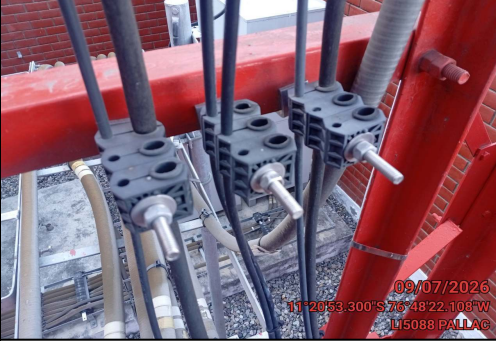
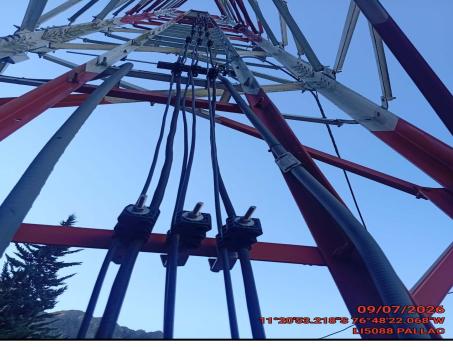
| SELLADO: SELLADO DE EQUIPOS Y DUCTOS POR DONDE INGRESAN LOS CABLES AL GABINETE (CON SIKAFLEX) | | |
|---|---|---|
| CLAMPS: REVISION DE CLAMPS EN CABLES IF, FO Y ENERGIZADO DE RRU's | | |

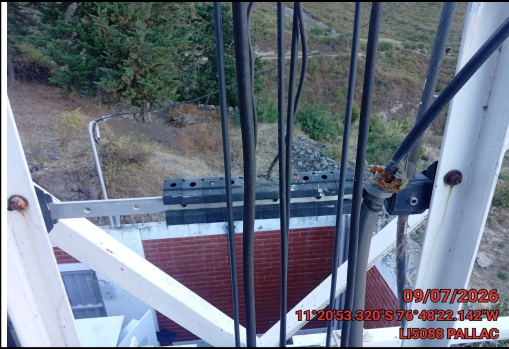
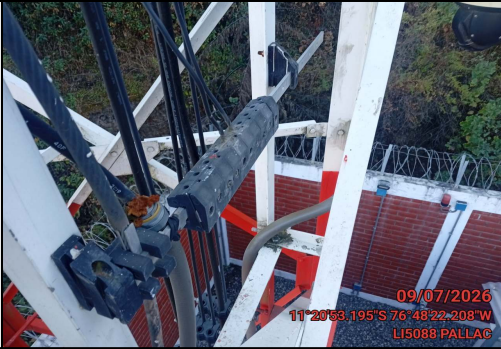
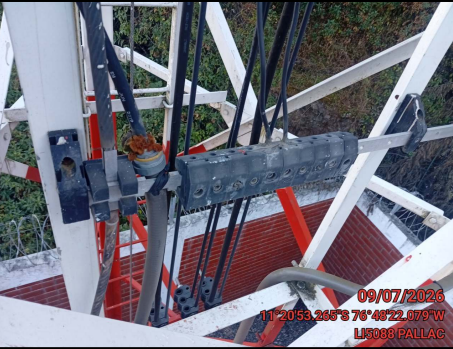
GROUNDING KIT: REVISION DE ATERRAMIENTO DE CABLES IF, FO Y ENERGIZADO DE RRUs

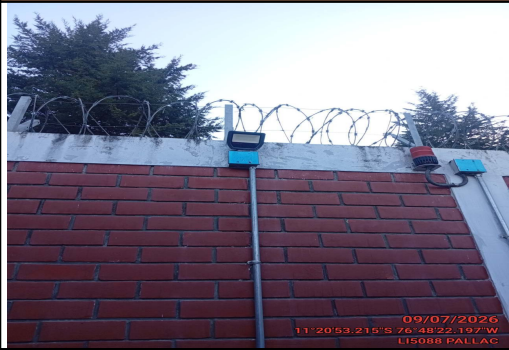
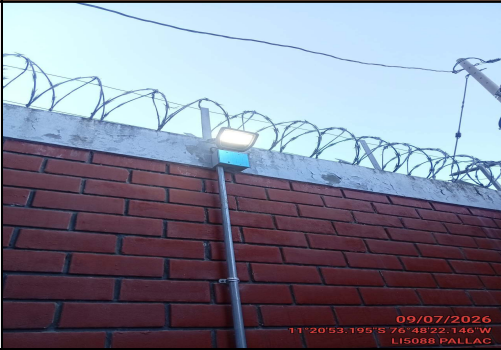
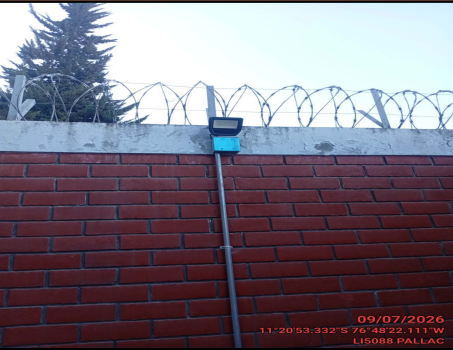
REVISION DEL ESTADO DE LUMINARIA DE EMERGENCIA (LUMINARIA ENCENDIDA Y APAGADA)

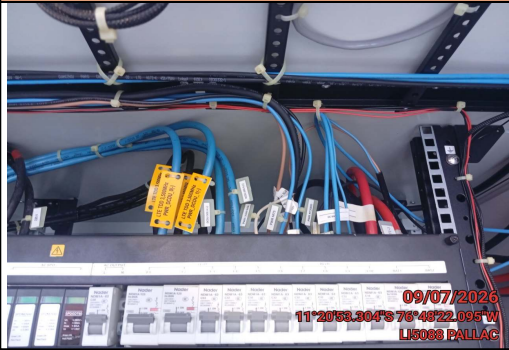
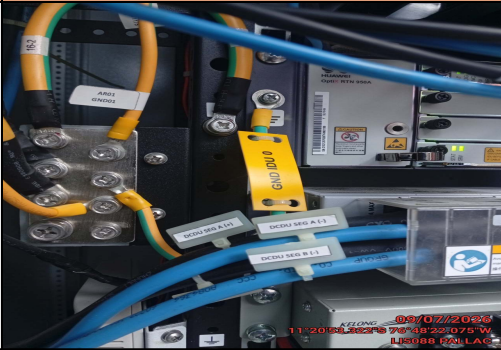
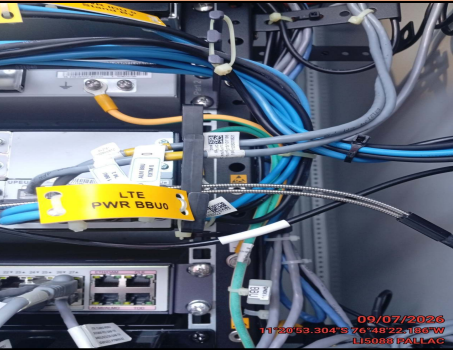
ETIQUETADO DE DATOS, POWER, TIERRA DE IDU Y TIERRA DE BBU CORRECTAMENTE ETIQUETADOS

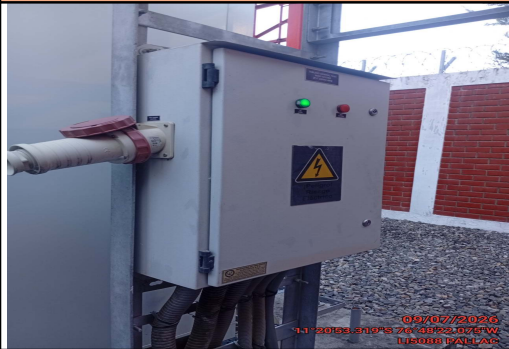
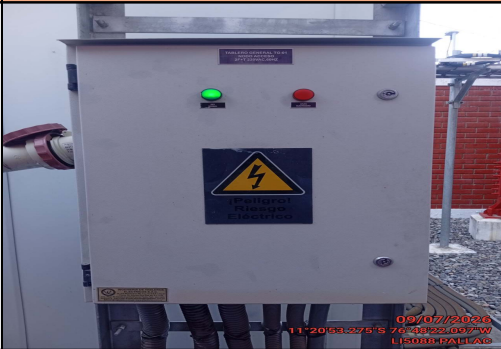
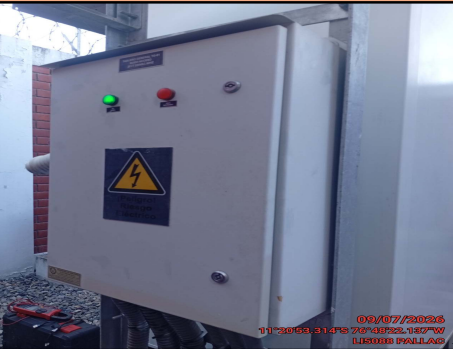
TABLERO PRONATEL: REVISION DEL ESTADO FISICO DE TABLERO (CORROSION / OXIDO)

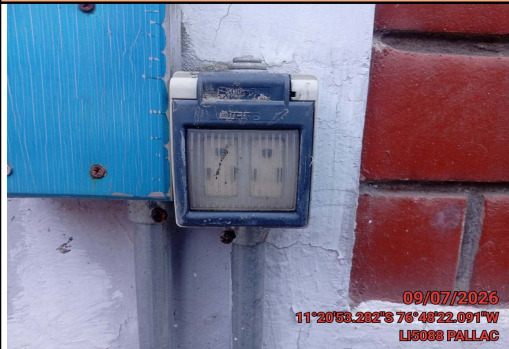
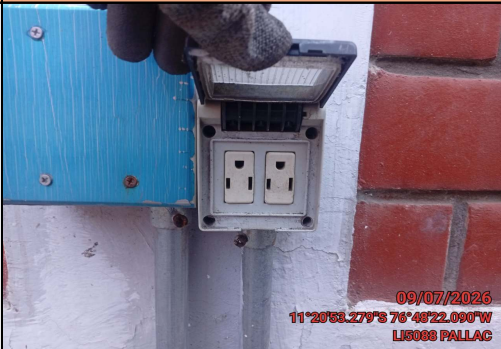
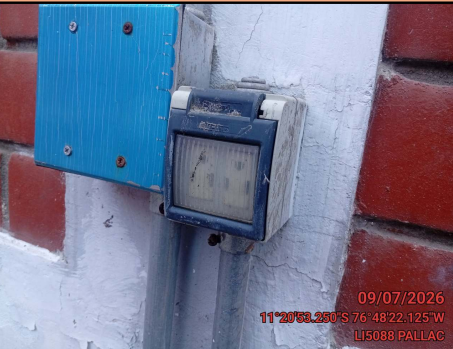
TOMACORRIENTES: REVISION DEL ESTADO FISICO DE TOMACORRIENTES

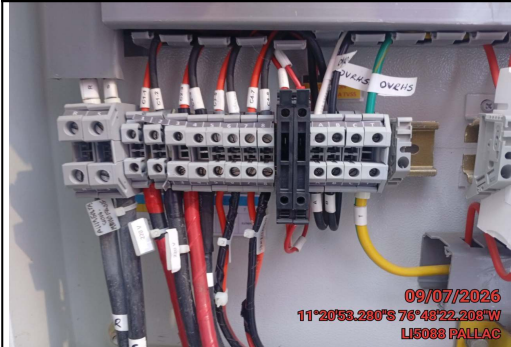
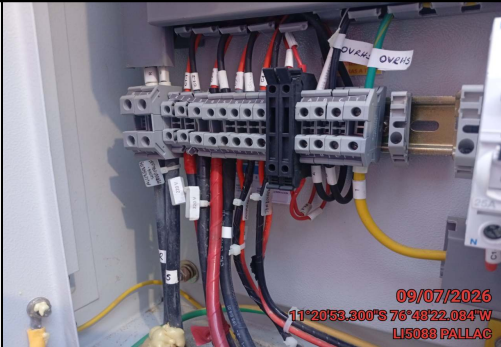
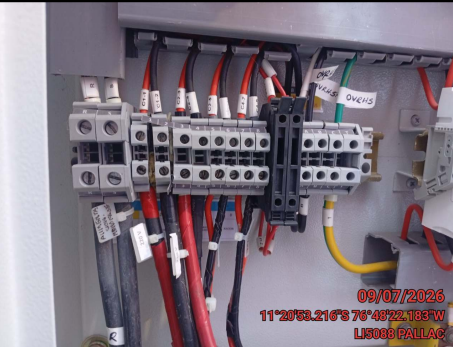
**BORNERAS: DETECCION DE TERMINALES DE CABLES EN TABLERO GENERAL SIN BORNERA**

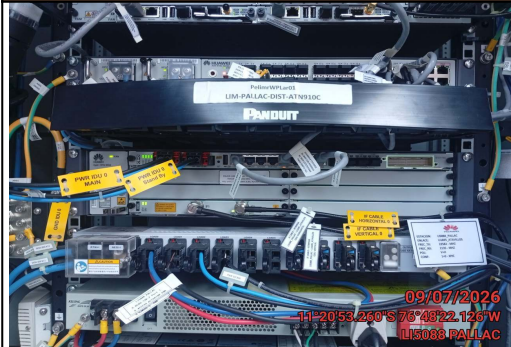
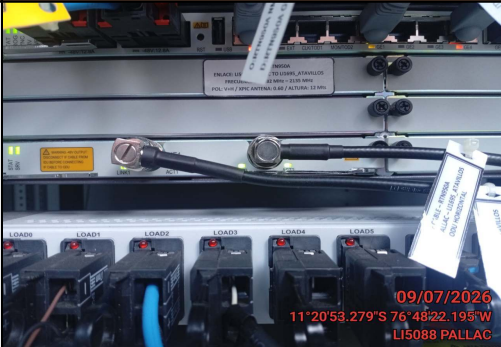
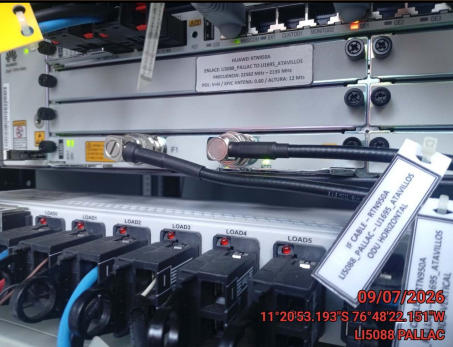
**CONECTORES: DETECCION DE CONECTORES FI EN IDU SIN PROTECCION DE MANGA TERMOCONTRAIBLE**
