## REPORTE FOTOGRÁFICO - SUPERVISION

**Nombre de la Estacion:** VEGUETA  
**Nombre de Localidad:** VEGUETA  
**Fecha:** 09/07/2026 - 09/07/2026  
**Dirección:** LT02 MZ09 PUEBLO TRADICIONAL VEGUETA  
**ID site:** LI1518  
**CRQ:** CRQ000000095454

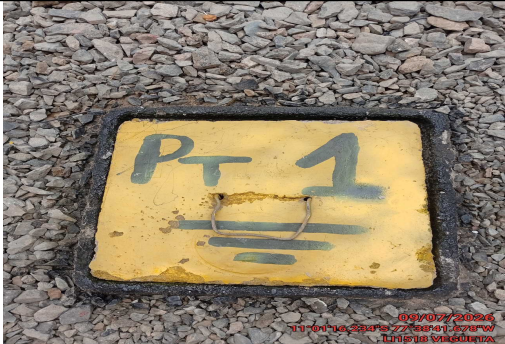
### TAPAS STAP: PINTADO DE TAPAS SEGUN PLANO SPAT

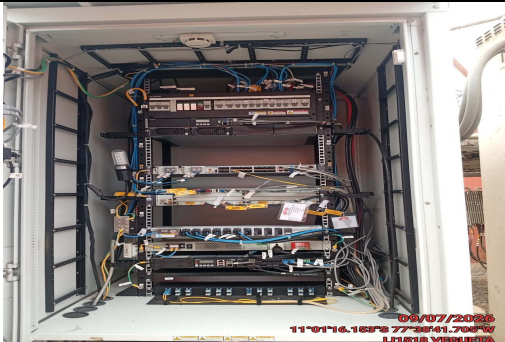
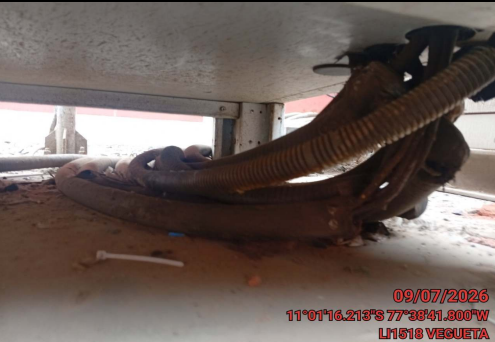
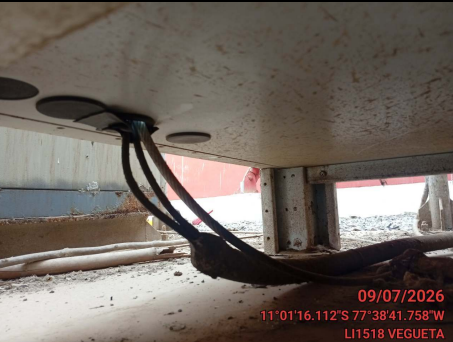
### LIMPIEZA GABINETE: LIMPIEZA DENTRO, PARTE POSTERIOR, PARTE BAJA Y ENTRE LOS GABINETES

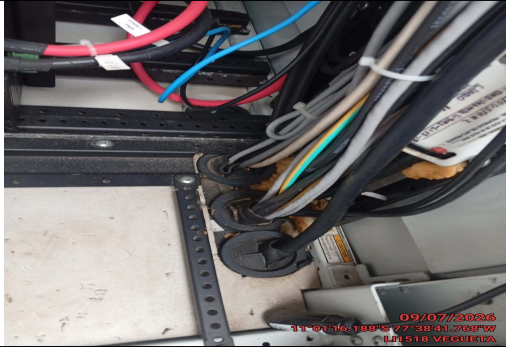
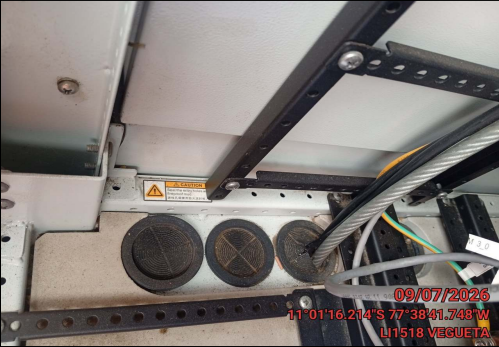
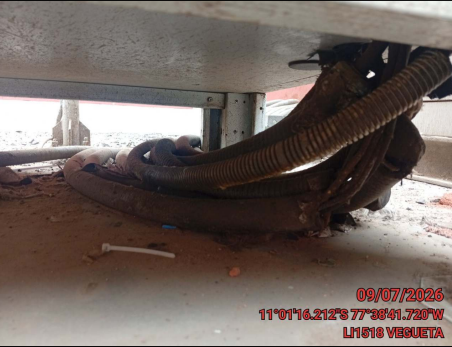
| SELLADO: SELLADO DE EQUIPOS Y DUCTOS POR DONDE INGRESAN LOS CABLES AL GABINETE (CON SIKAFLEX) | | |

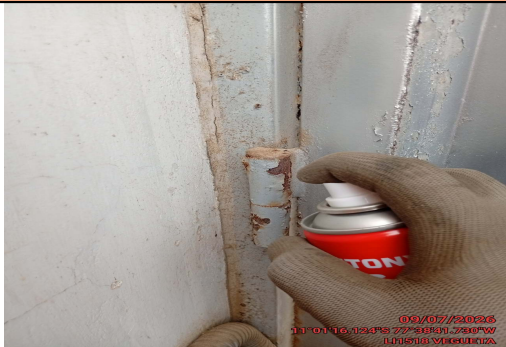
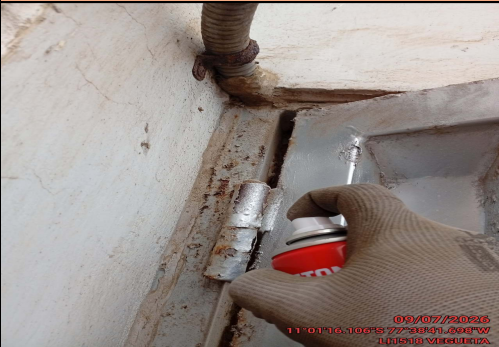
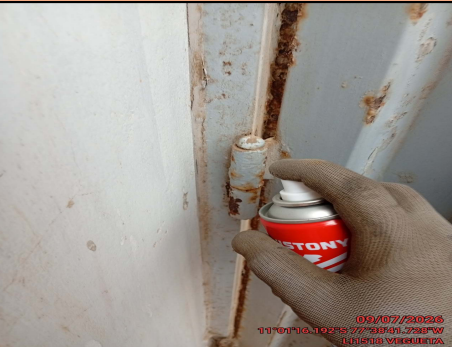
| SELLADO: SELLADO DE EQUIPOS Y DUCTOS POR DONDE INGRESAN LOS CABLES AL GABINETE (CON SIKAFLEX) | | |
|---|---|---|
| ACEITADO: ACEITADO DE PUERTAS Y CANDADOS | | |

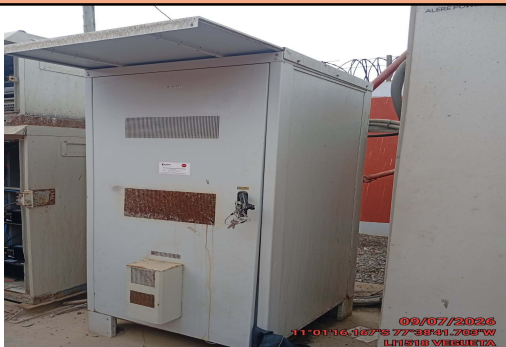
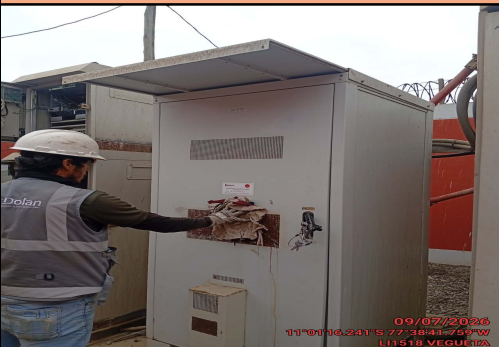
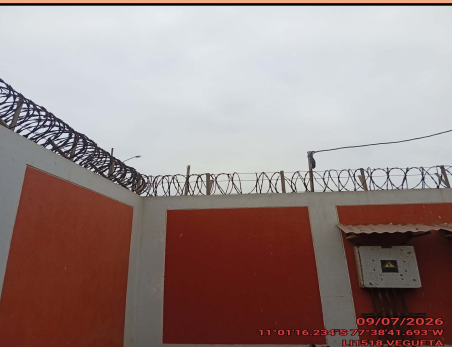
| SELLADO: SELLADO DE EQUIPOS Y DUCTOS POR DONDE INGRESAN LOS CABLES AL GABINETE (CON SIKAFLEX) | | |
|---|---|---|
| LIMPIEZA INTERIOR: LIMPIEZA INTERIOR DEL SITE / DESMALEZADO | | |

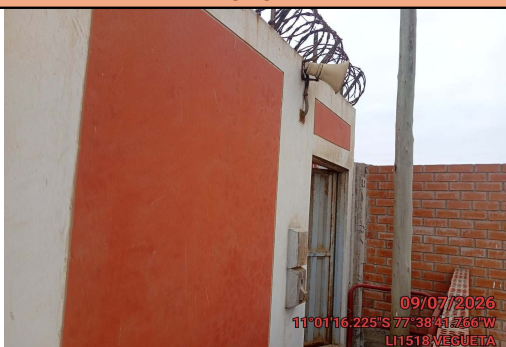
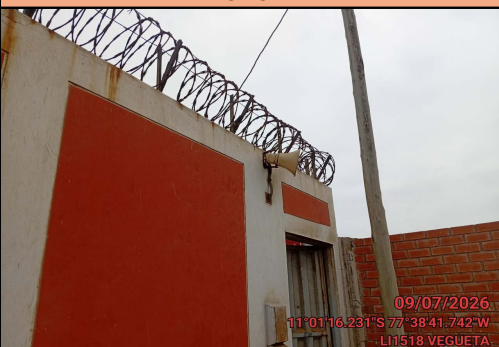
| SELLADO: SELLADO DE EQUIPOS Y DUCTOS POR DONDE INGRESAN LOS CABLES AL GABINETE (CON SIKAFLEX) | | |
|---|---|---|
| LIMPIEZA EXTERIOR: LIMPIEZA EXTERIOR DEL SITE / DESMALEZADO | | |

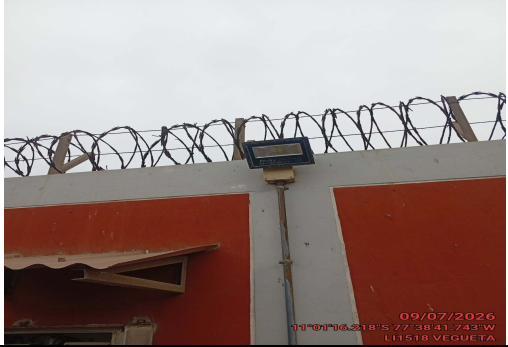
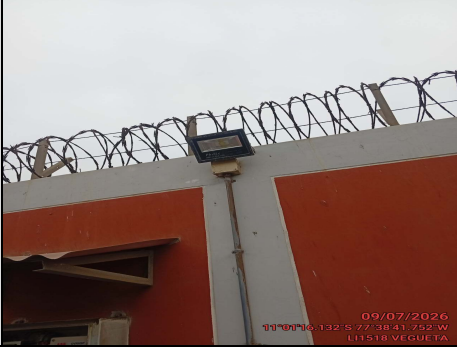
REVISION DEL ESTADO DE LUMINARIA DE EMERGENCIA (LUMINARIA ENCENDIDA Y APAGADA)

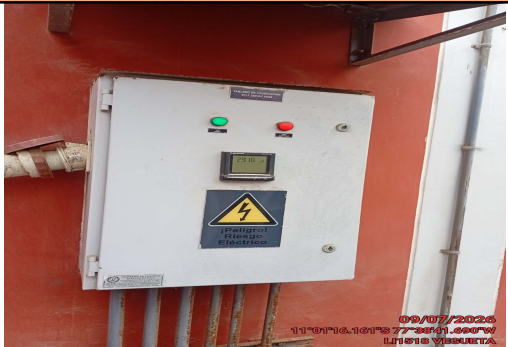
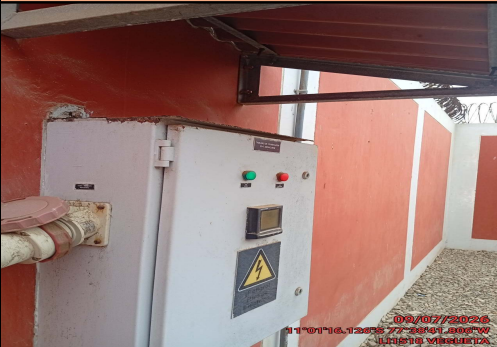
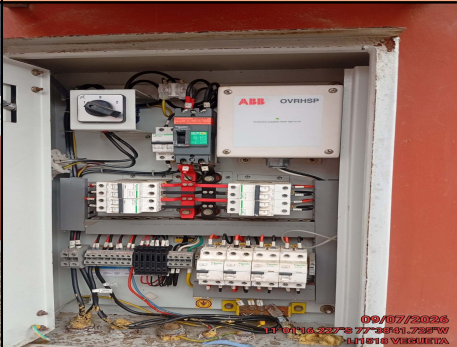
TABLERO PRONATEL: REVISION DEL ESTADO FISICO DE TABLERO (CORROSION / OXIDO)

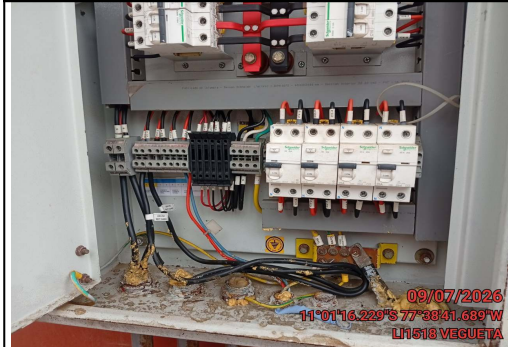
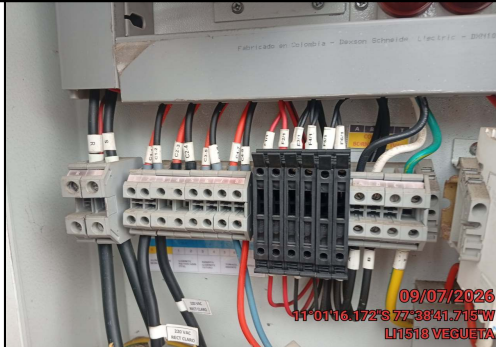
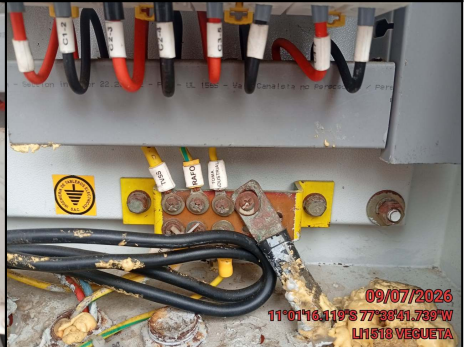
## BORNERAS: DETECCION DE TERMINALES DE CABLES EN TABLERO GENERAL SIN BORNERA

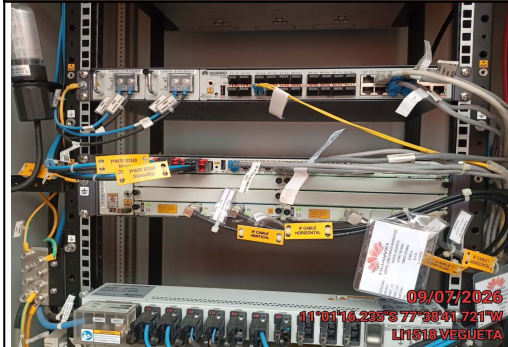
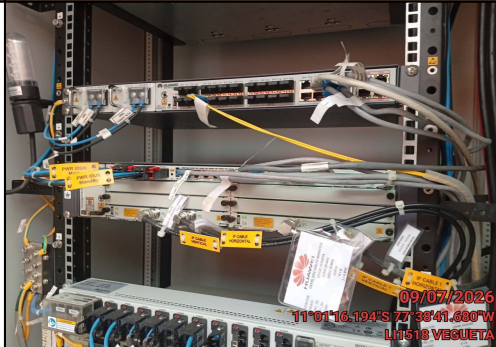
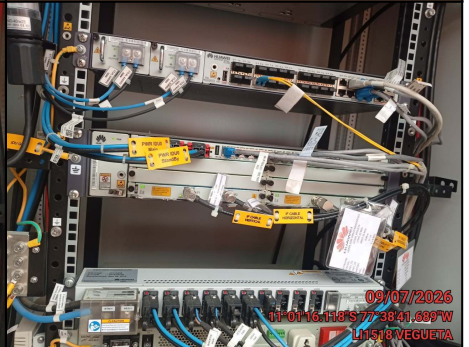
## CONECTORES: DETECCION DE CONECTORES FI EN IDU SIN PROTECCION DE MANGA TERMOCONTRAIBLE
