## REPORTE FOTOGRÁFICO - SUPERVISION

**Nombre de la Estacion:** MARIATANA  
**Nombre de Localidad:** MARIATANA  
**Fecha:** 09/07/2026 - 09/07/2026  
**Direccion:** LOMA HUANCACHA  
**ID site:** LI1555  
**CRQ:** CRQ000000095561

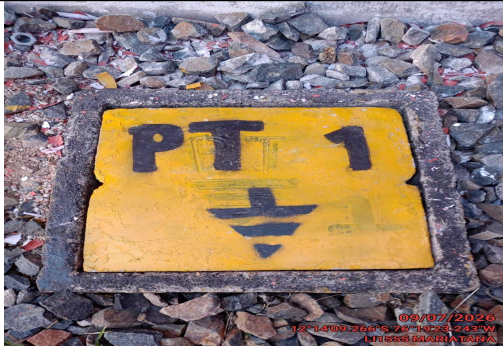
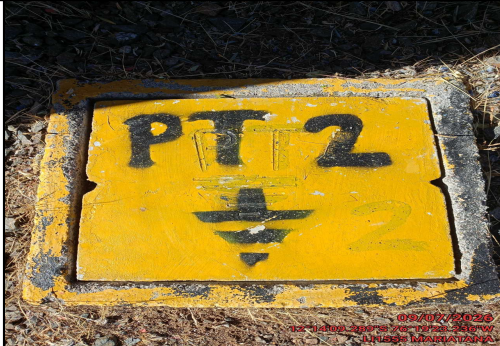
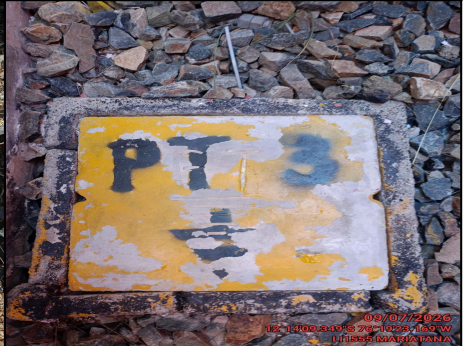
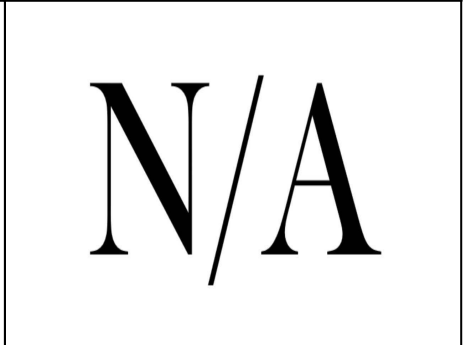
### TAPAS STAP: PINTADO DE TAPAS SEGUN PLANO SPAT

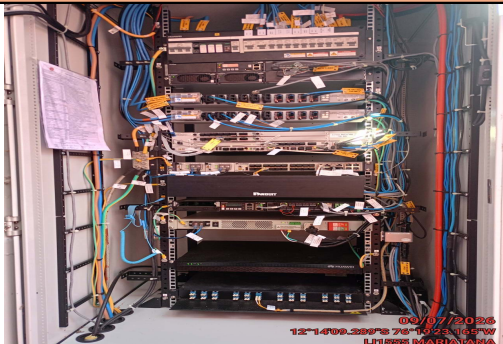
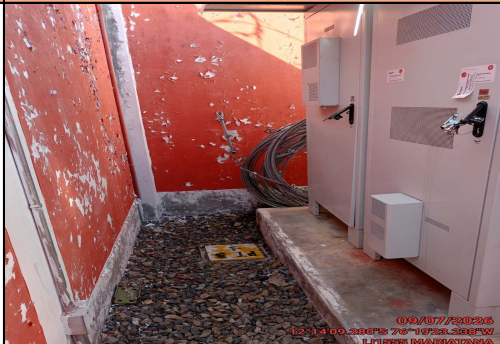
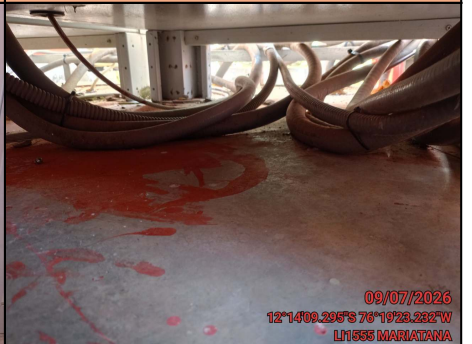
### LIMPIEZA GABINETE: LIMPIEZA DENTRO, PARTE POSTERIOR, PARTE BAJA Y ENTRE LOS GABINETES

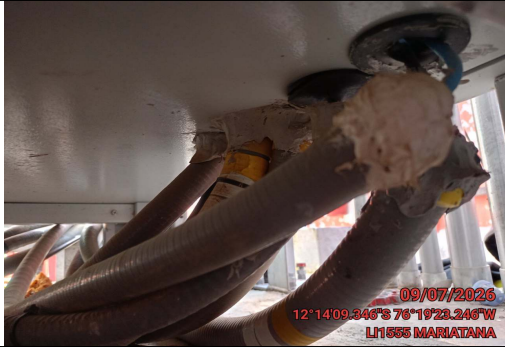
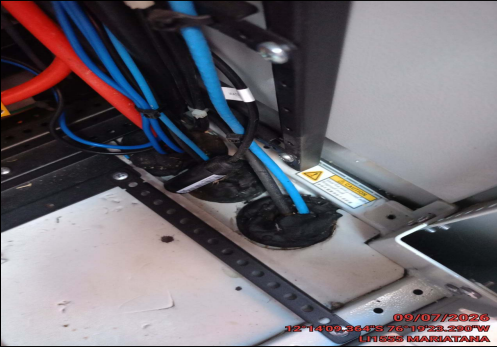
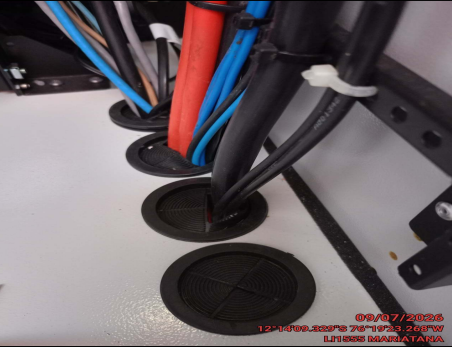
| SELLADO: SELLADO DE EQUIPOS Y DUCTOS POR DONDE INGRESAN LOS CABLES AL GABINETE (CON SIKAFLEX) | | |

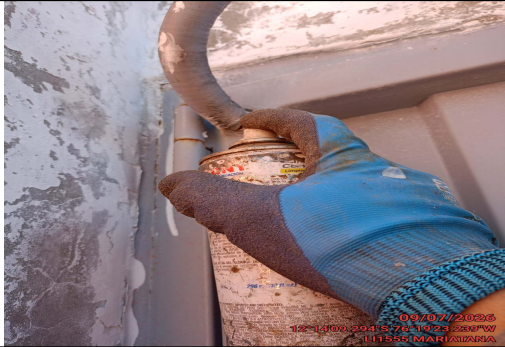
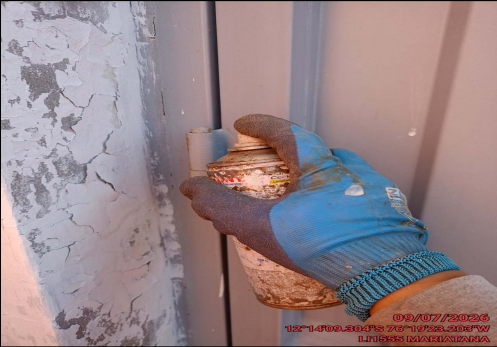
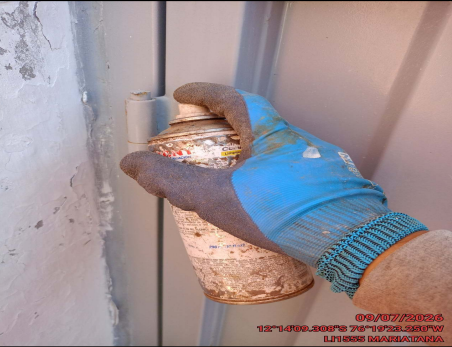
| SELLADO: SELLADO DE EQUIPOS Y DUCTOS POR DONDE INGRESAN LOS CABLES AL GABINETE (CON SIKAFLEX) | | |
|---|---|---|
| ACEITADO: ACEITADO DE PUERTAS Y CANDADOS | | |

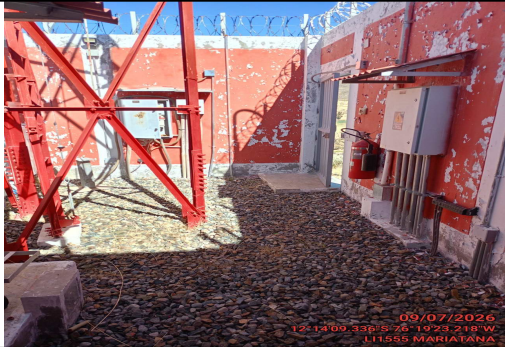
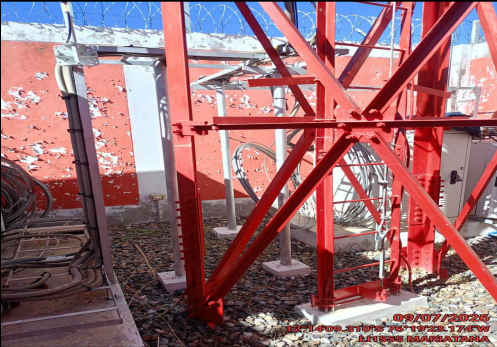
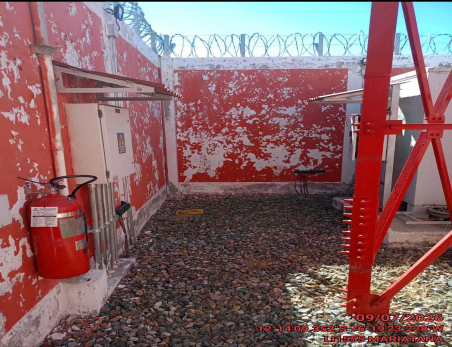
| SELLADO: SELLADO DE EQUIPOS Y DUCTOS POR DONDE INGRESAN LOS CABLES AL GABINETE (CON SIKAFLEX) | | |
|---|---|---|
| LIMPIEZA INTERIOR: LIMPIEZA INTERIOR DEL SITE / DESMALEZADO | | |

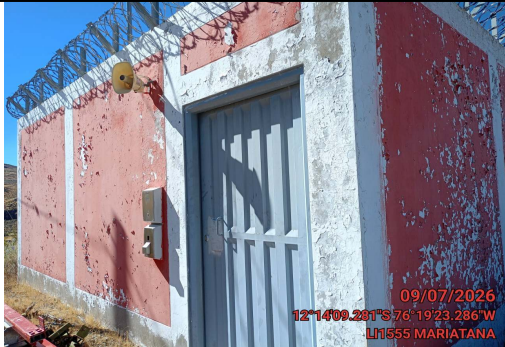
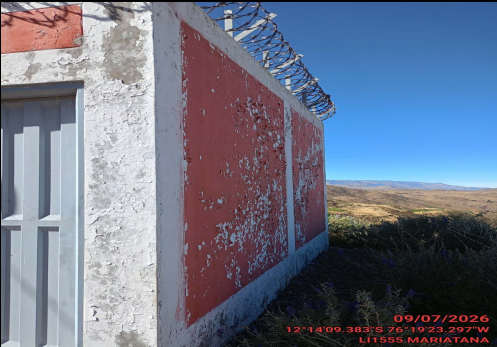
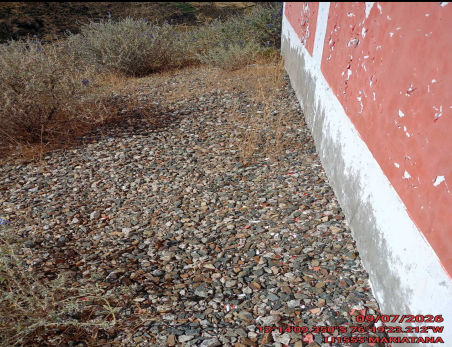
| SELLADO: SELLADO DE EQUIPOS Y DUCTOS POR DONDE INGRESAN LOS CABLES AL GABINETE (CON SIKAFLEX) | | |
|---|---|---|
| LIMPIEZA EXTERIOR: LIMPIEZA EXTERIOR DEL SITE / DESMALEZADO | | |

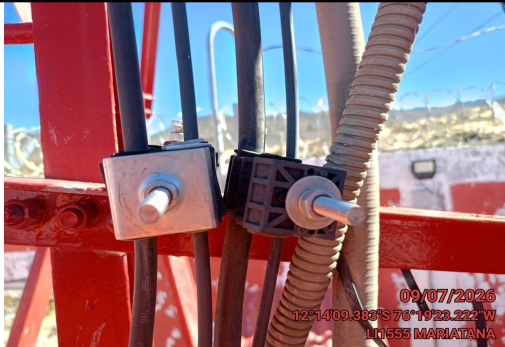
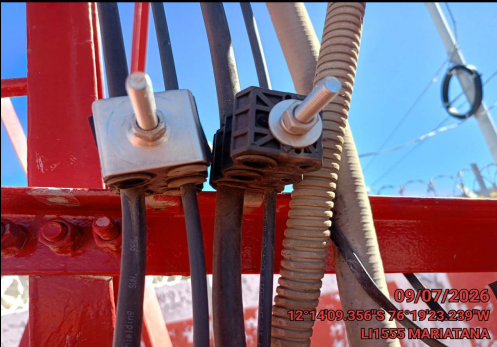
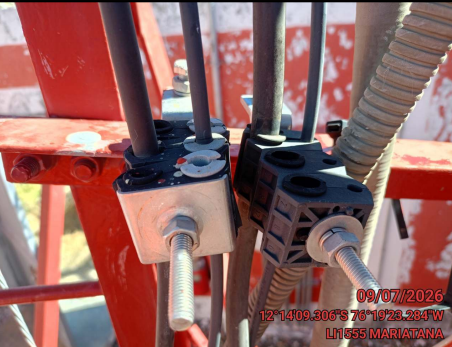
| SELLADO: SELLADO DE EQUIPOS Y DUCTOS POR DONDE INGRESAN LOS CABLES AL GABINETE (CON SIKAFLEX) | | |
|---|---|---|
| CLAMPS: REVISION DE CLAMPS EN CABLES IF, FO Y ENERGIZADO DE RRU's | | |

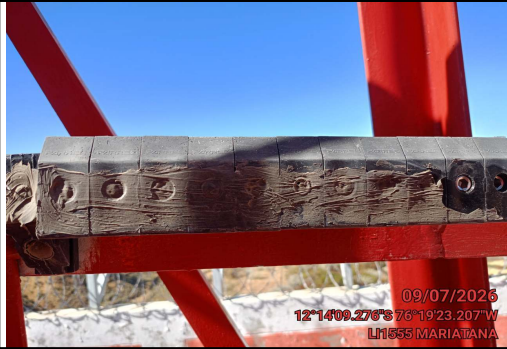
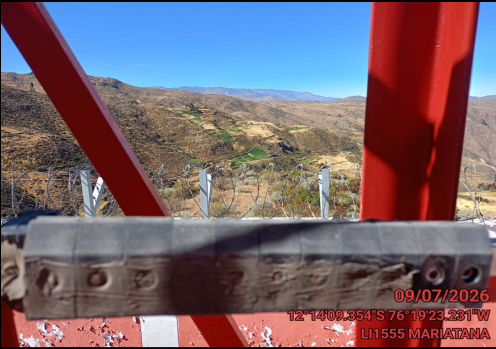
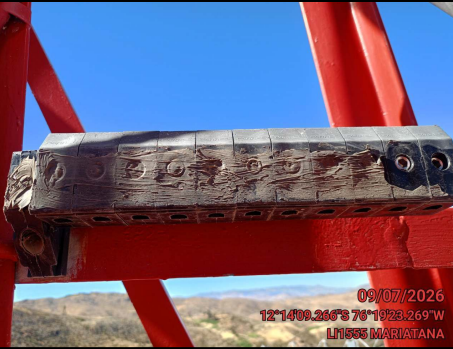
GROUNDING KIT: REVISION DE ATERRAMIENTO DE CABLES IF, FO Y ENERGIZADO DE RRUs

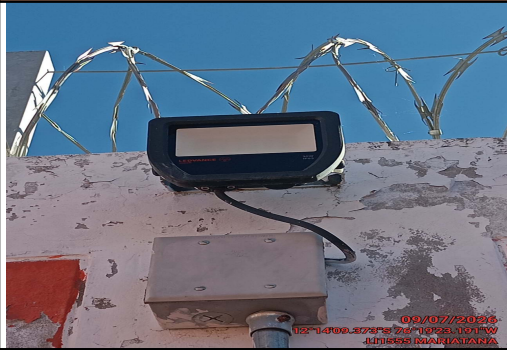
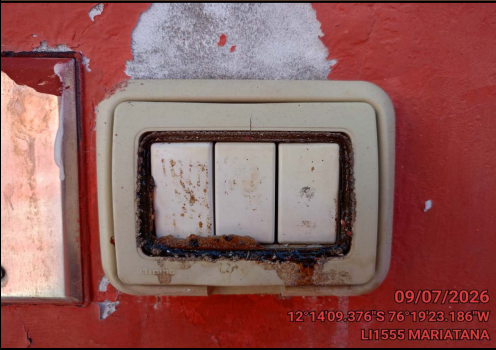
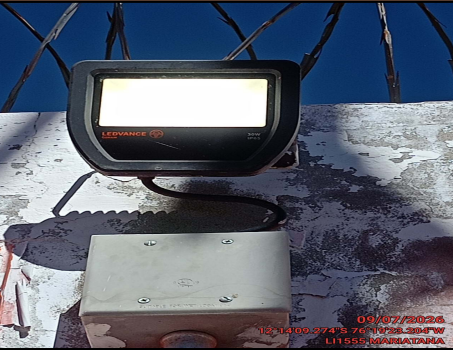
REVISION DEL ESTADO DE LUMINARIA DE EMERGENCIA (LUMINARIA ENCENDIDA Y APAGADA)

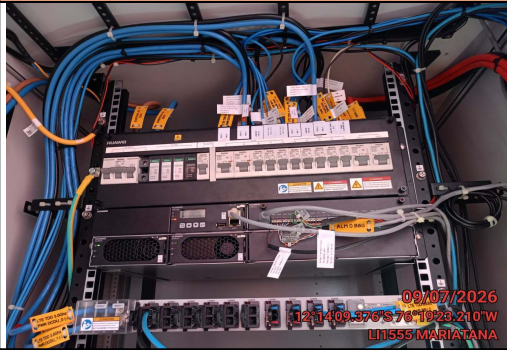
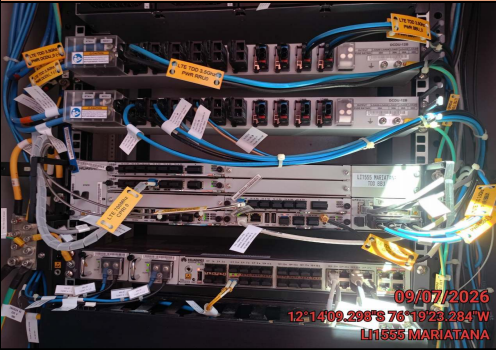
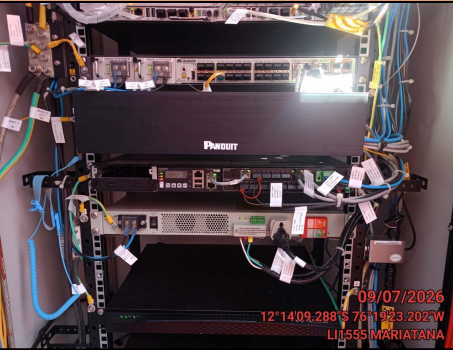
ETIQUETADO DE DATOS, POWER, TIERRA DE IDU Y TIERRA DE BBU CORRECTAMENTE ETIQUETADOS

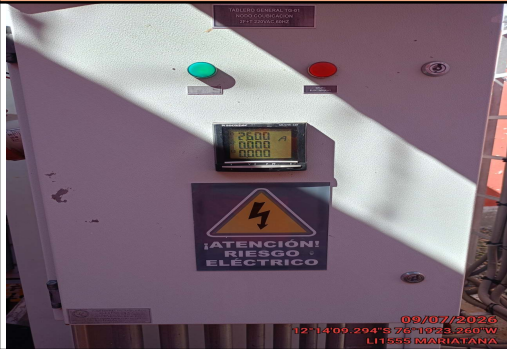
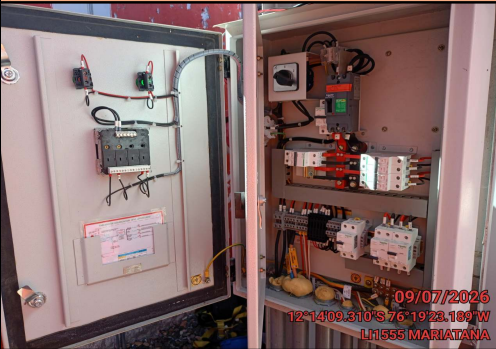
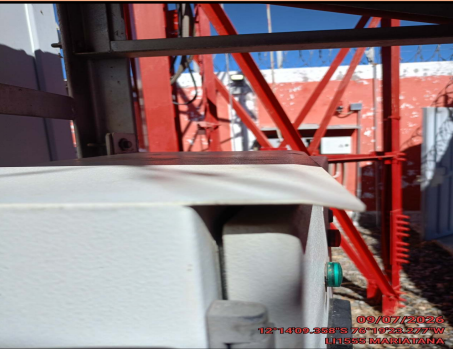
TABLERO PRONATEL: REVISION DEL ESTADO FISICO DE TABLERO (CORROSION / OXIDO)

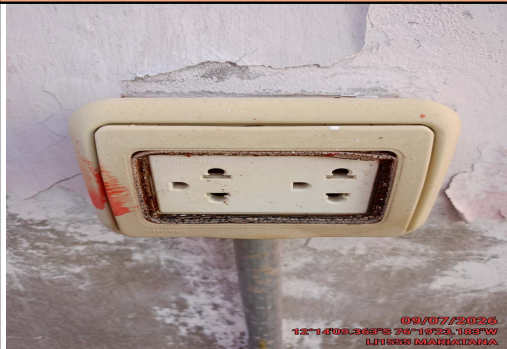
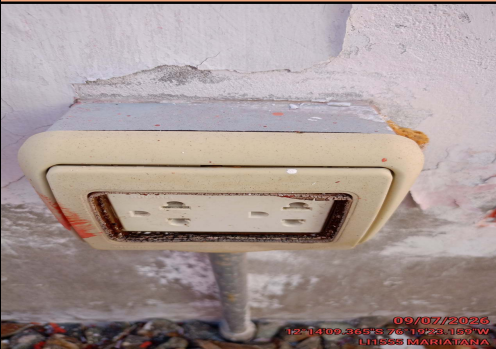
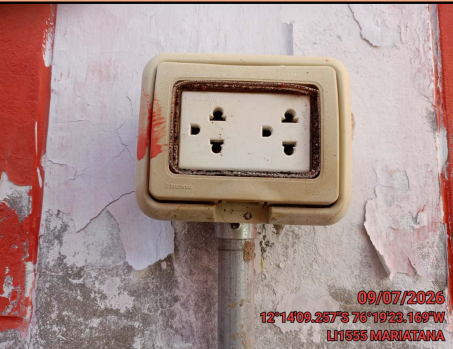
TOMACORRIENTES: REVISION DEL ESTADO FISICO DE TOMACORRIENTES
