## REPORTE FOTOGRÁFICO - Sistema de Energia LBT

**Nombre de la Estacion:** PALLAC  
**Nombre de Localidad:** ATAVILLOS BAJO  
**Fecha:** 09/07/2026 - 09/07/2026  
**Direccion:** CENTRO POBLADO PALLAC  
**ID site:** LI5088  
**CRQ:** CRQ000000095546

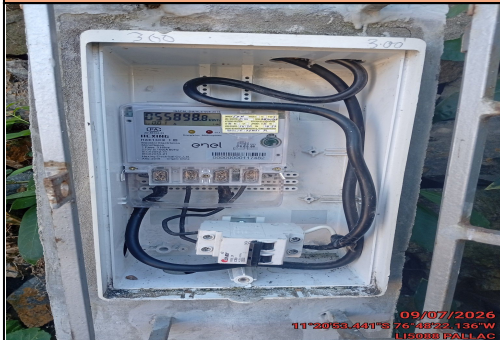
#### ANTES

### LIMPIEZA Y MEDICION DE AISLAMIENTO DE CONDUCTOR
