## REPORTE FOTOGRÁFICO - Radio Frecuencia y Transporte

Nombre de la Estacion: MARIATANA  
Nombre de Localidad: MARIATANA  
Fecha: 09/07/2026 - 09/07/2026  
Direccion: LOMA HUANCACHA  
ID site: LI1555  
CRQ: CRQ00000095561

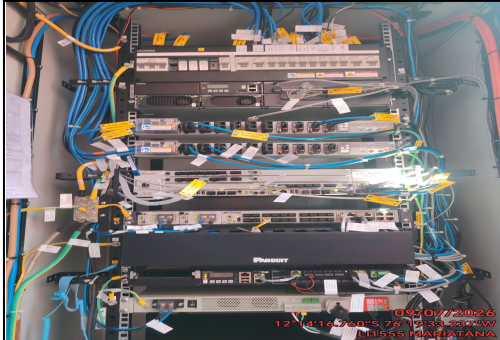
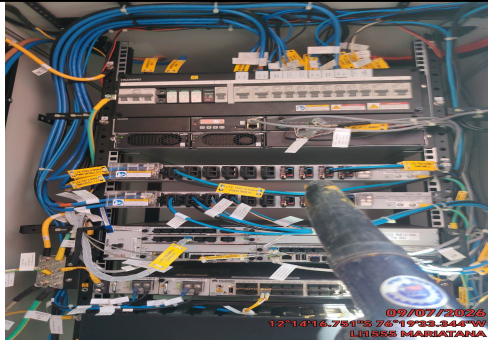
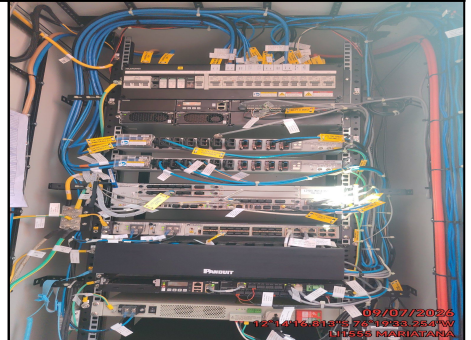
### EQUIPO BBU, ROUTER O MW: VERIFICAR ESTADO DE EQUIPOS, LED DE ALARMAS, LIMPIEZA TECNICA Y SOPLETADO

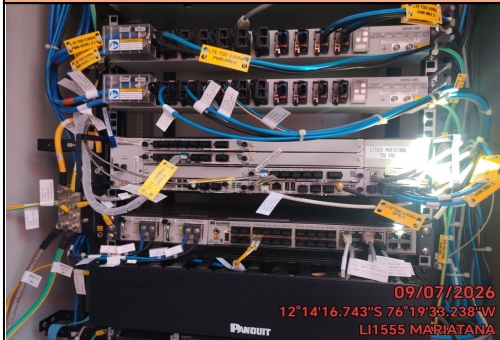
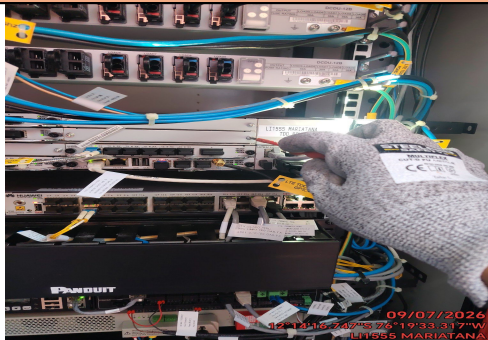
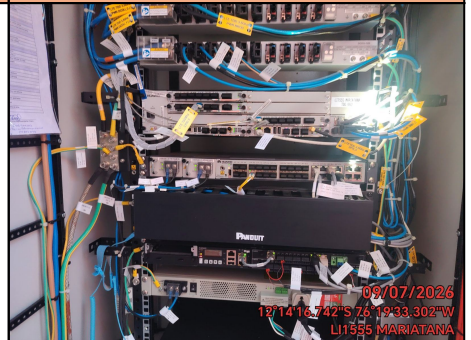
### AJUSTE DE ELEMENTOS Y CONEXIONES

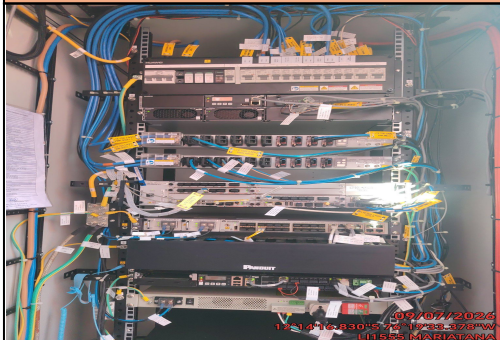
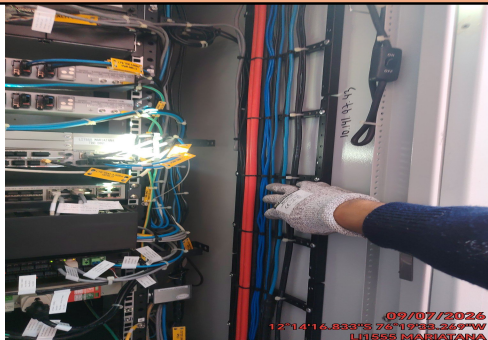
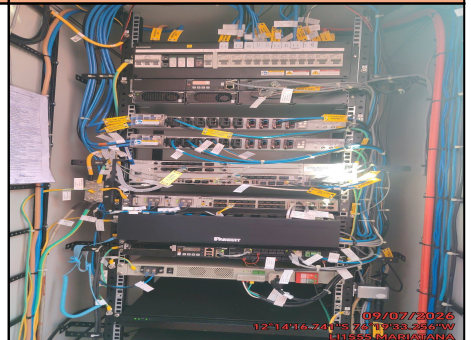
### CABLES: LIMPIEZA TECNICA Y ORDENAMIENTO DE CABLES

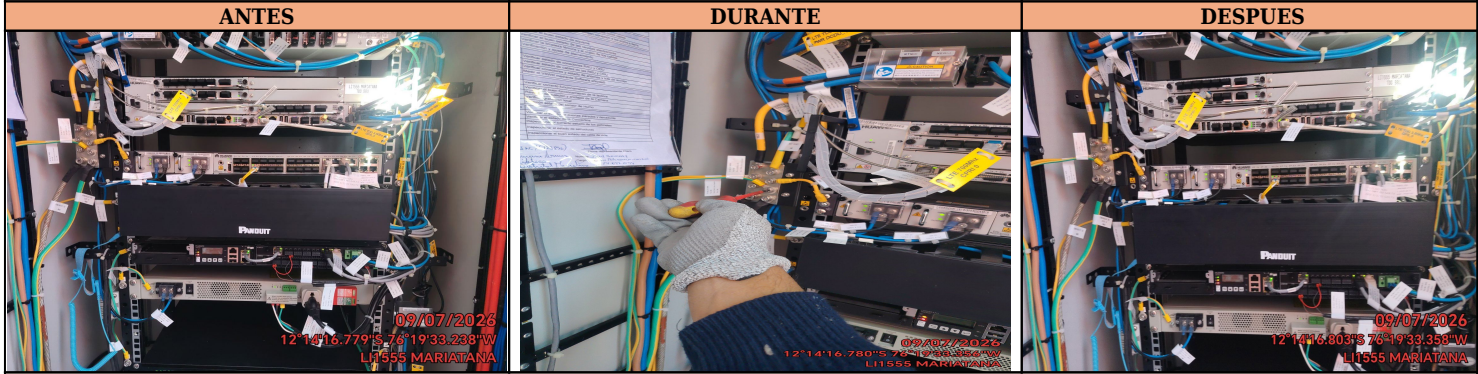
VERIFICACION Y AJUSTE DE ATERRAMIENTO

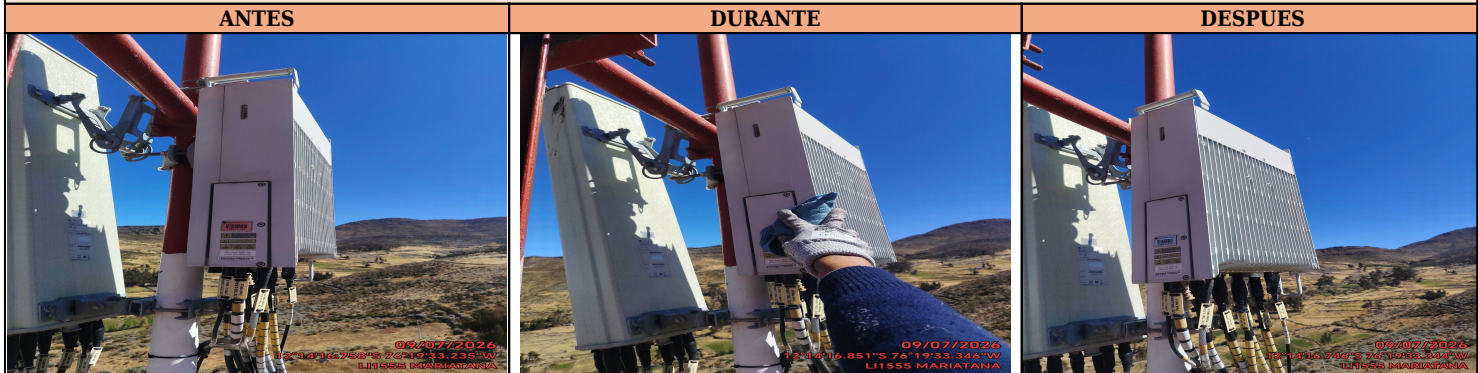
VERIFICAR ESTADO DE CONECTORES Y CABLES RRU

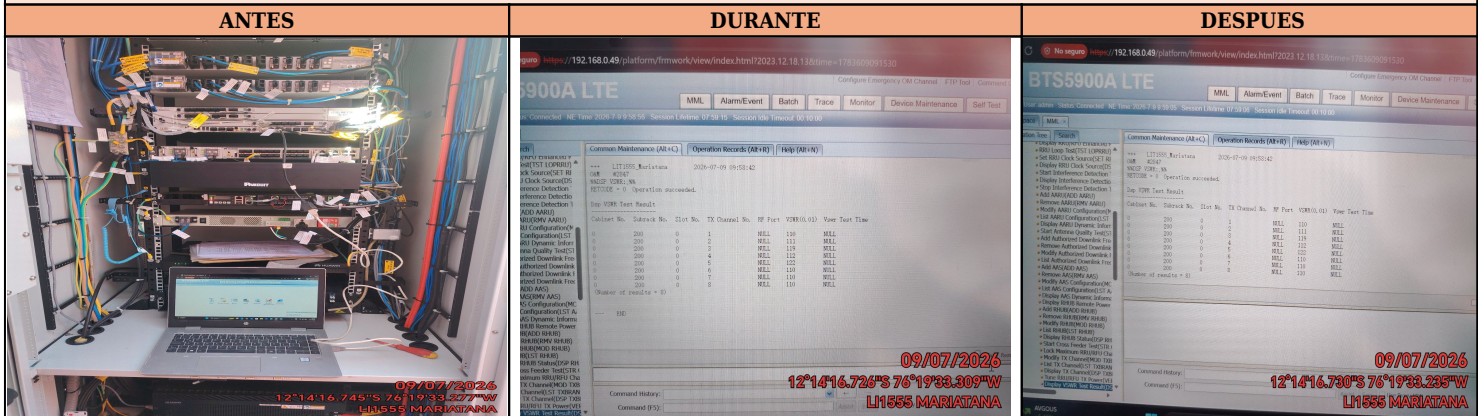
MEDIR EL VSWR MEDIANTE SOFTWARE
