## REPORTE FOTOGRÁFICO - Observaciones Internas

**Nombre de la Estacion:** SAN LORENZO DE QUINTI  
**Nombre de Localidad:** SAN LORENZO DE QUINTI  
**Fecha:** 09/07/2026 - 09/07/2026  
**Dirección:** SAN LORENZO DE QUINTI  
**ID site:** LI5211  
**CRQ:** CRQ000000095562

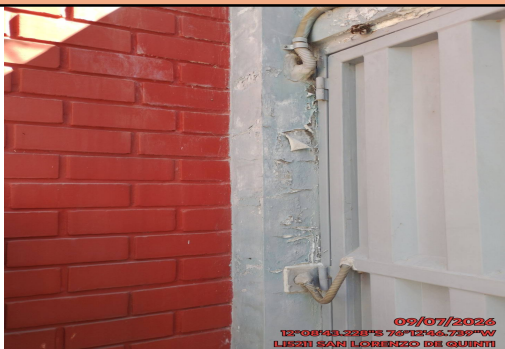
FOTO 1

### PAREDES Y COLUMNAS CON PROBLEMAS DE PINTURA

### MEDIA

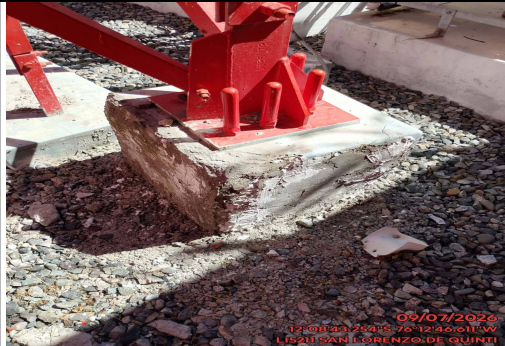
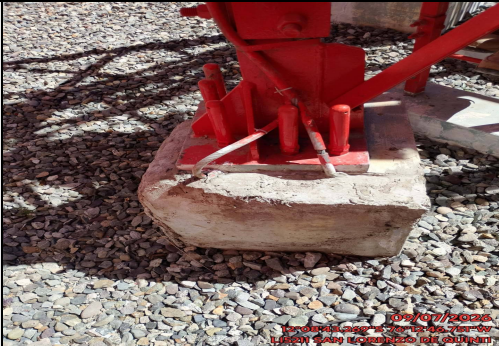
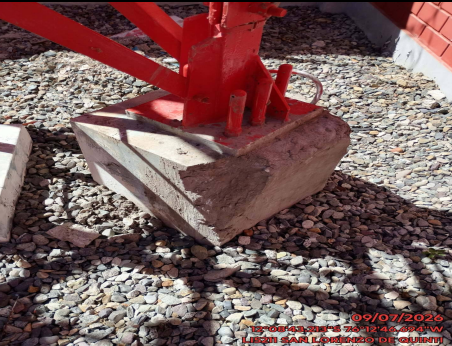
| FOTO 1 | FOTO 2 | FOTO 3 | |

| CONCRETO DESPRENDIDO | | CRITICIDAD | ALTA |

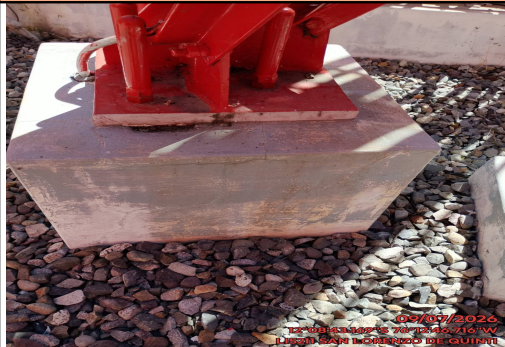
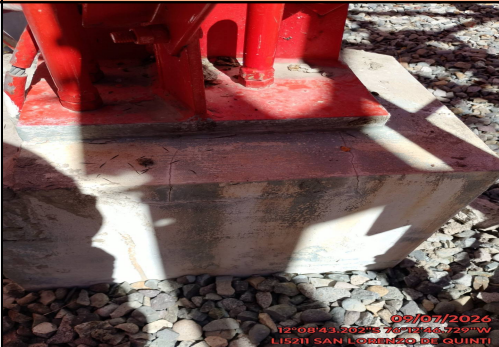
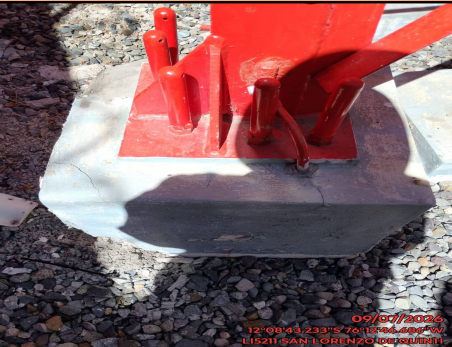
| FOTO 1 | FOTO 2 | FOTO 3 | |

| BASES DE TORRES CON FISURAS | | CRITICIDAD | MEDIA |
