## REPORTE FOTOGRÁFICO - Sistema de Climatización A/A

**Nombre de la Estación:** ESPERANZA BAJA  
**Nombre de Localidad:** HUARAL  
**Fecha:** 09/07/2026 - 09/07/2026  
**Dirección:** CP ESPERANZA BAJA  
**ID site:** LI4942  
**CRQ:** CRQ000000095455

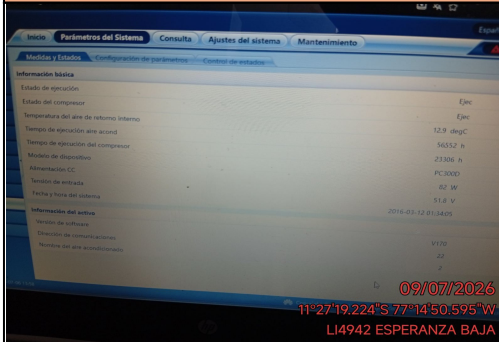
#### ANTES

### VERIFICACION DE PARAMETROS DE OPERACION: TEMPERATURA [°C]

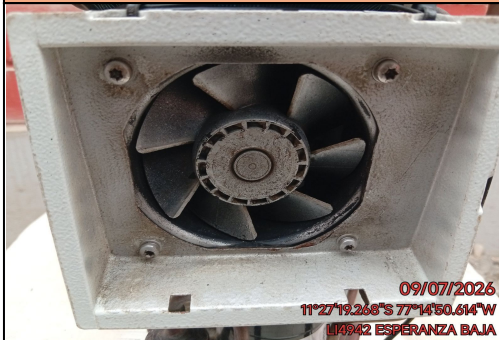
#### ANTES

### LIMPIEZA DE MOTOR DEL CONDENSADOR

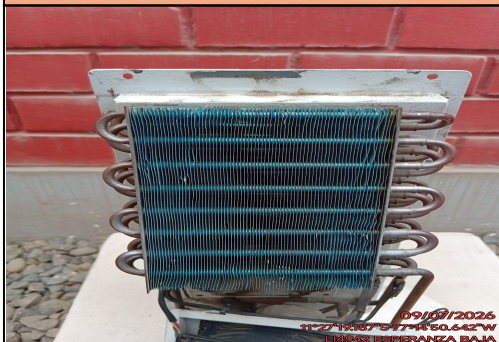
#### ANTES

### LIMPIEZA DE SERPENTIN DEL CONDENSADOR
