## REPORTE FOTOGRÁFICO - SUPERVISION

**Nombre de la Estacion:** ESPERANZA BAJA  
**Nombre de Localidad:** HUARAL  
**Fecha:** 09/07/2026 - 09/07/2026  
**Dirección:** CP ESPERANZA BAJA  
**ID site:** LI4942  
**CRQ:** CRQ000000095455

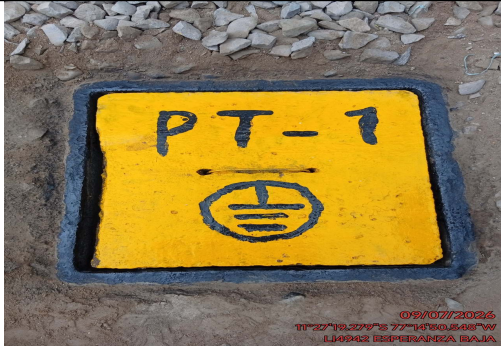
FOTO 1

### TAPAS STAP: PINTADO DE TAPAS SEGUN PLANO SPAT

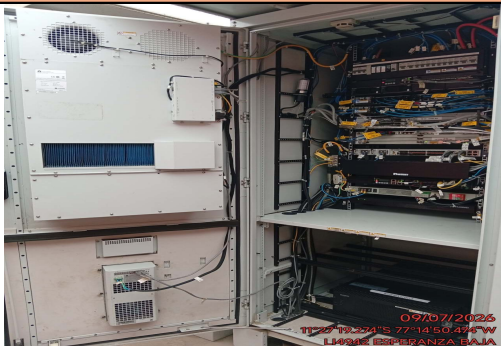
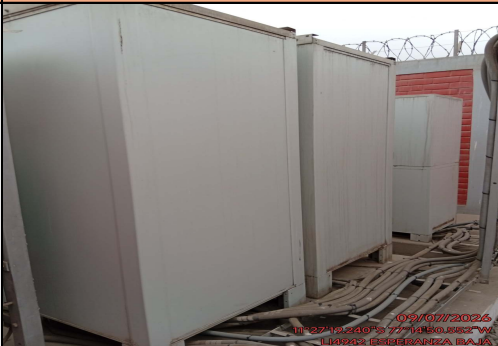
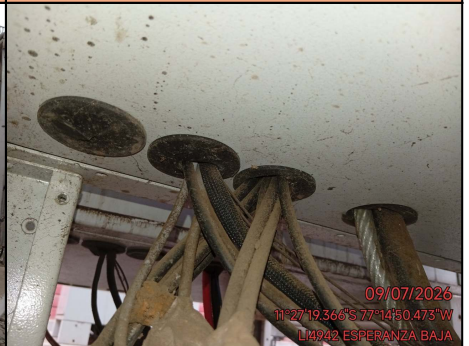
### LIMPIEZA GABINETE: LIMPIEZA DENTRO, PARTE POSTERIOR, PARTE BAJA Y ENTRE LOS GABINETES

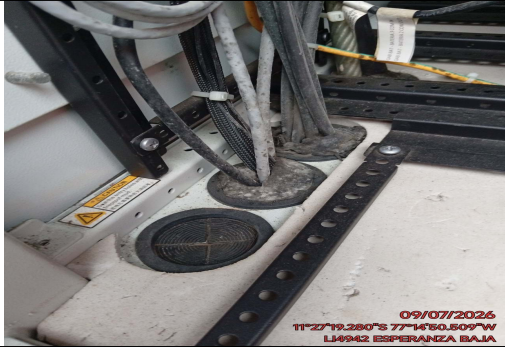
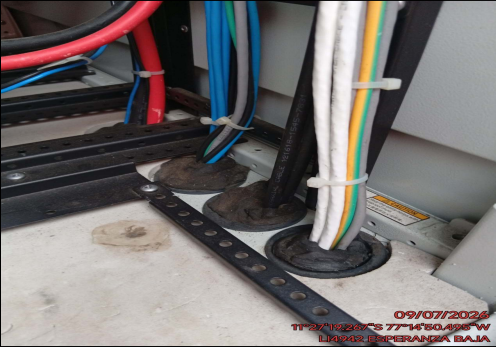
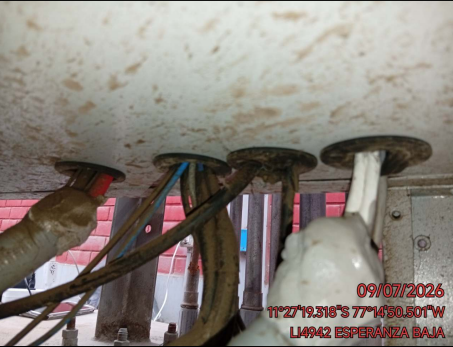
| SELLADO: SELLADO DE EQUIPOS Y DUCTOS POR DONDE INGRESAN LOS CABLES AL GABINETE (CON SIKAFLEX) | | |

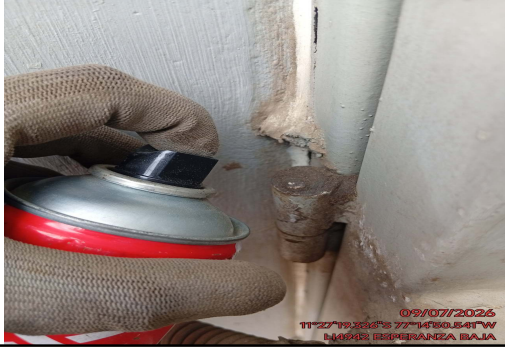
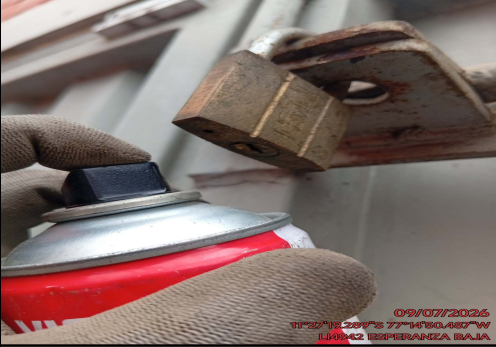
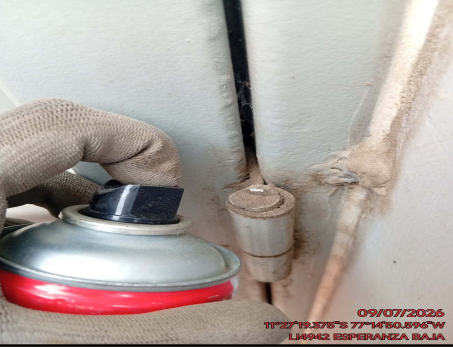
| SELLADO: SELLADO DE EQUIPOS Y DUCTOS POR DONDE INGRESAN LOS CABLES AL GABINETE (CON SIKAFLEX) | | |
|---|---|---|
| ACEITADO: ACEITADO DE PUERTAS Y CANDADOS | | |

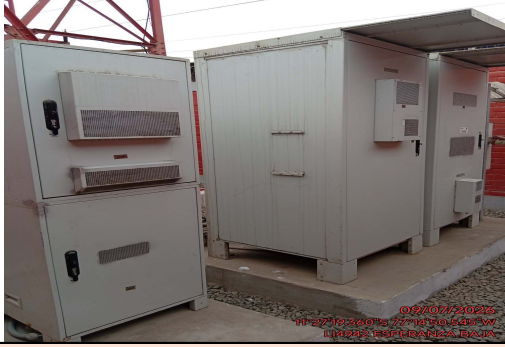
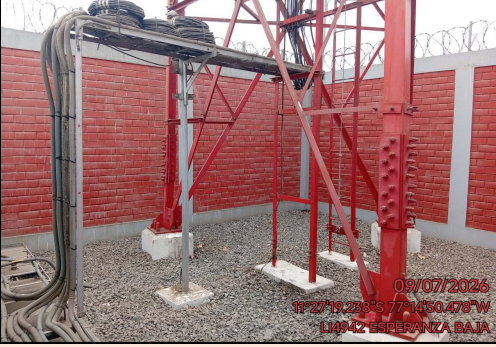
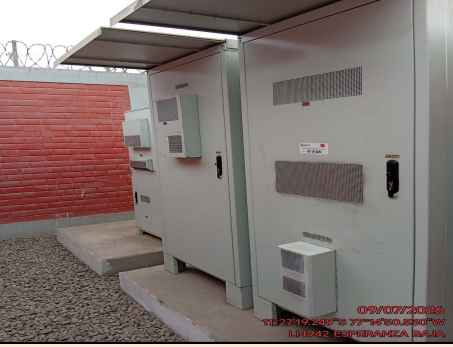
| SELLADO: SELLADO DE EQUIPOS Y DUCTOS POR DONDE INGRESAN LOS CABLES AL GABINETE (CON SIKAFLEX) | | |
|---|---|---|
| LIMPIEZA INTERIOR: LIMPIEZA INTERIOR DEL SITE / DESMALEZADO | | |

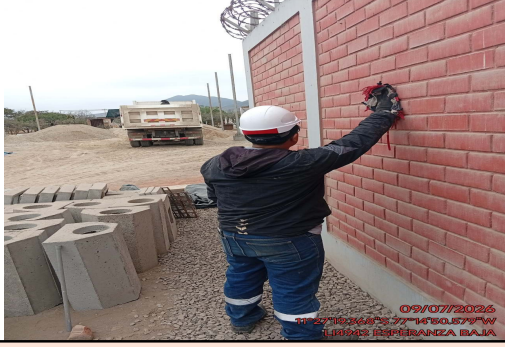
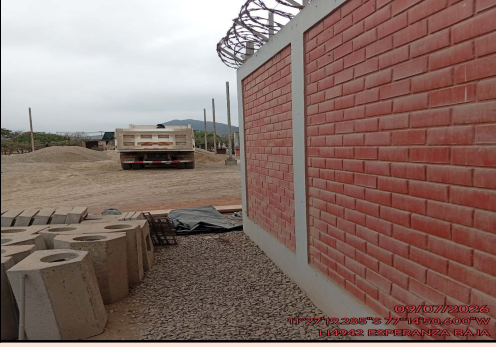
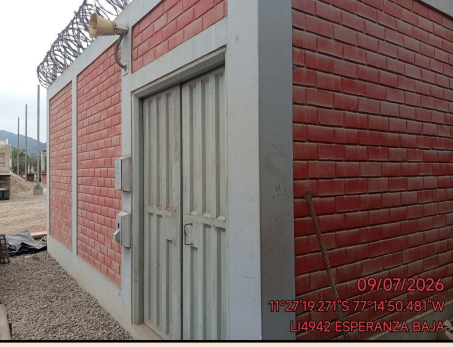
| SELLADO: SELLADO DE EQUIPOS Y DUCTOS POR DONDE INGRESAN LOS CABLES AL GABINETE (CON SIKAFLEX) | | |
|---|---|---|
| LIMPIEZA EXTERIOR: LIMPIEZA EXTERIOR DEL SITE / DESMALEZADO | | |

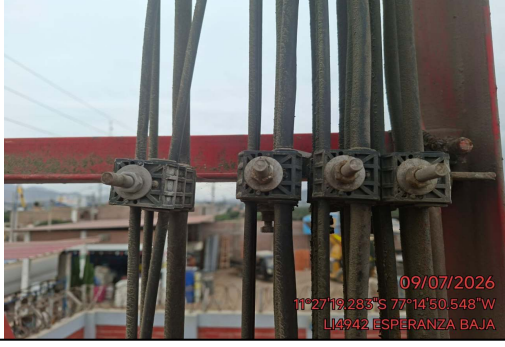
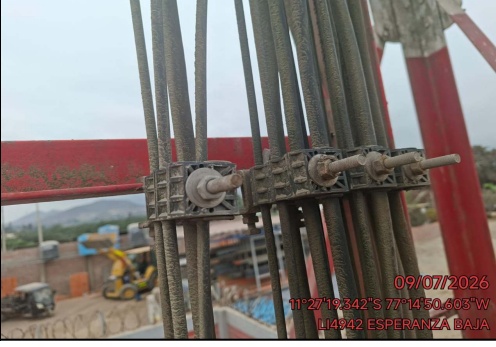
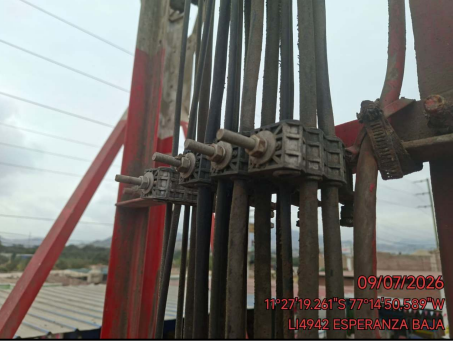
| SELLADO: SELLADO DE EQUIPOS Y DUCTOS POR DONDE INGRESAN LOS CABLES AL GABINETE (CON SIKAFLEX) | | |
|---|---|---|
| CLAMPS: REVISION DE CLAMPS EN CABLES IF, FO Y ENERGIZADO DE RRU's | | |

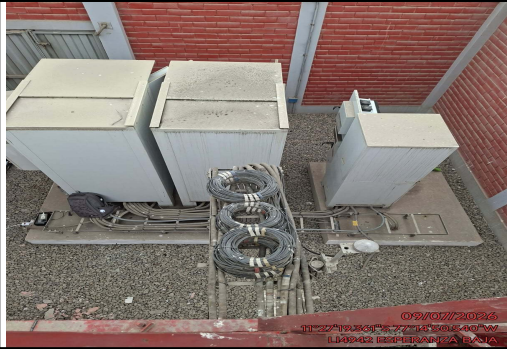
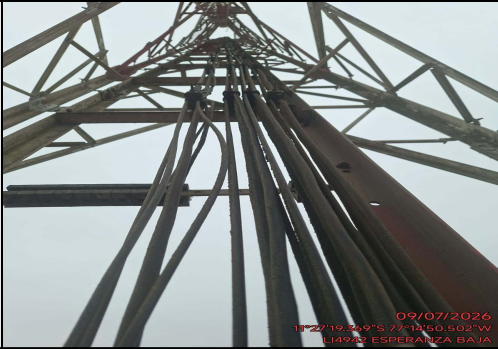
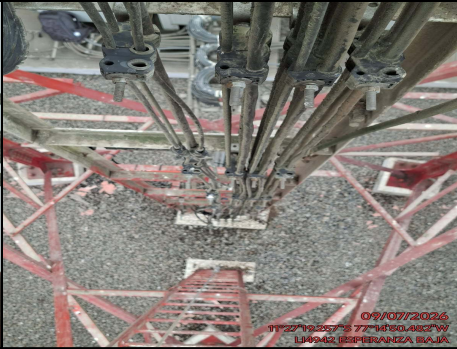
**GROUNDING KIT: REVISION DE ATERRAMIENTO DE CABLES IF, FO Y ENERGIZADO DE RRUs**

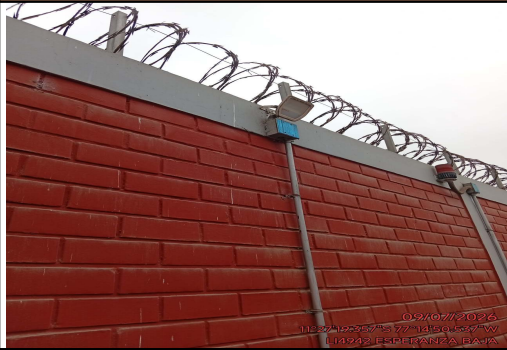
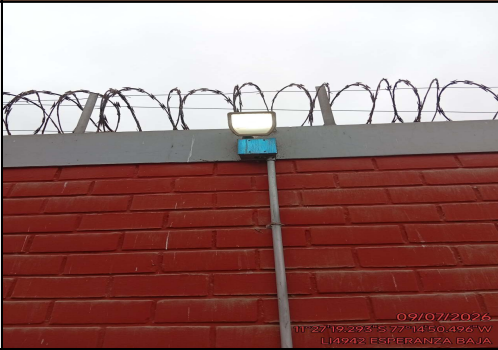
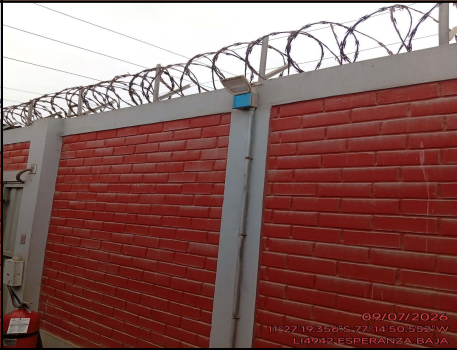
**REVISION DEL ESTADO DE LUMINARIA DE EMERGENCIA (LUMINARIA ENCENDIDA Y APAGADA)**

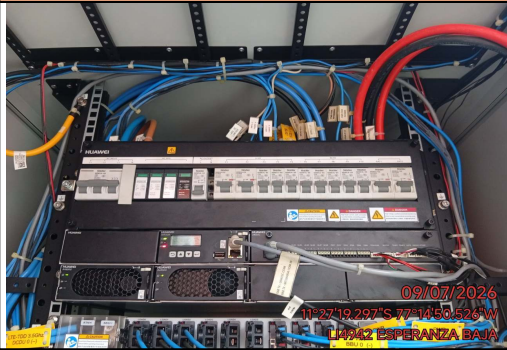
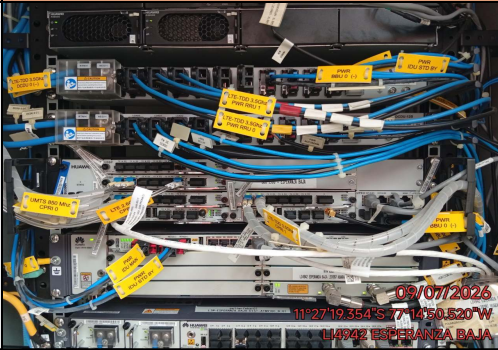
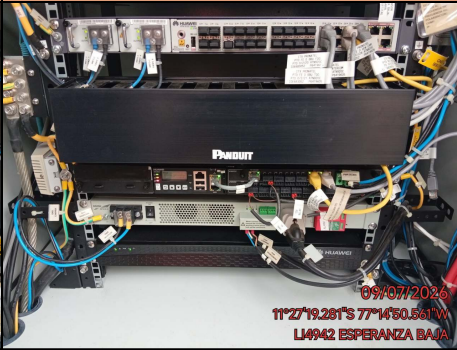
**ETIQUETADO DE DATOS, POWER, TIERRA DE IDU Y TIERRA DE BBU CORRECTAMENTE ETIQUETADOS**

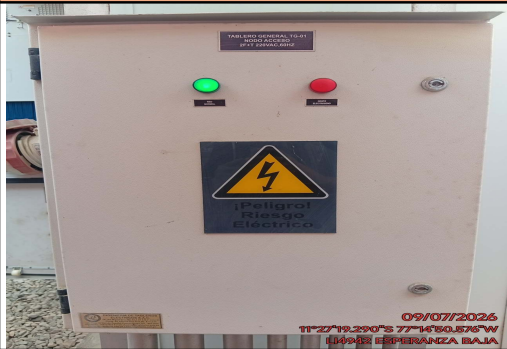
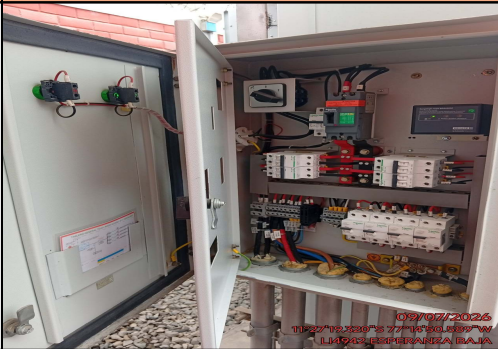
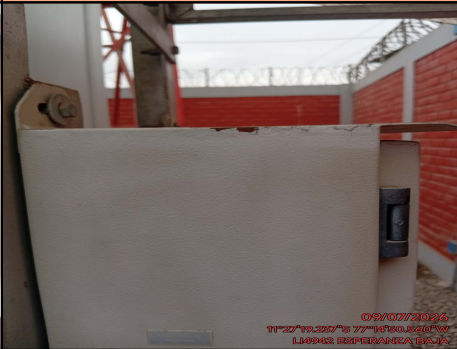
**TABLERO PRONATEL: REVISION DEL ESTADO FISICO DE TABLERO (CORROSION / OXIDO)**

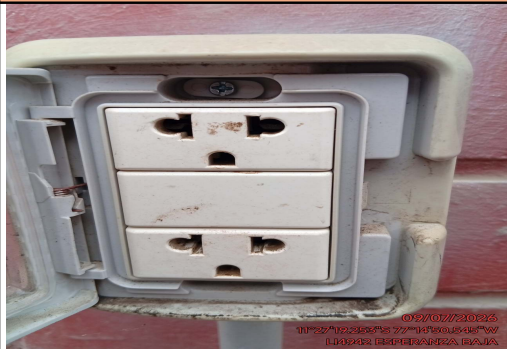
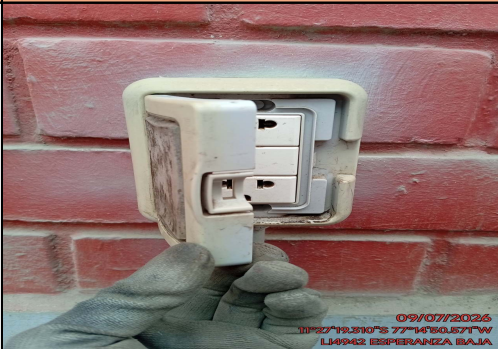
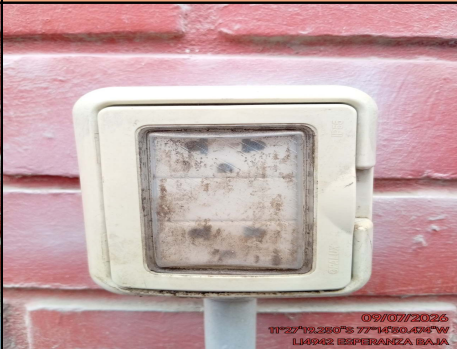
**TOMACORRIENTES: REVISION DEL ESTADO FISICO DE TOMACORRIENTES**

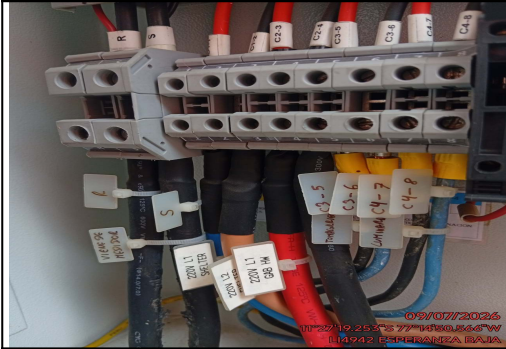
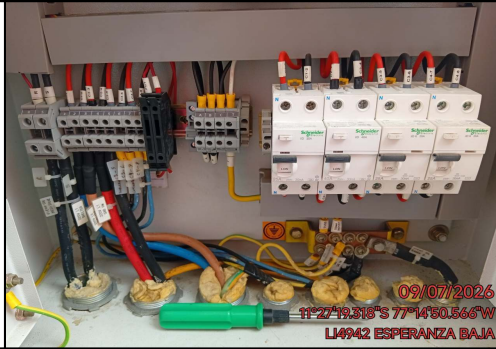
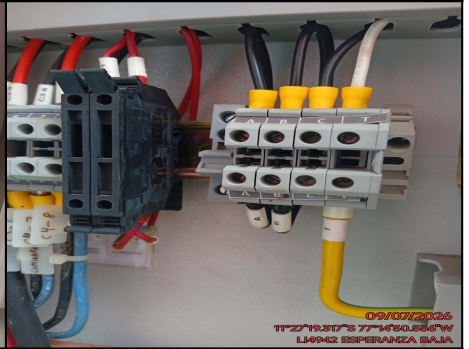
## BORNERAS: DETECCION DE TERMINALES DE CABLES EN TABLERO GENERAL SIN BORNERA

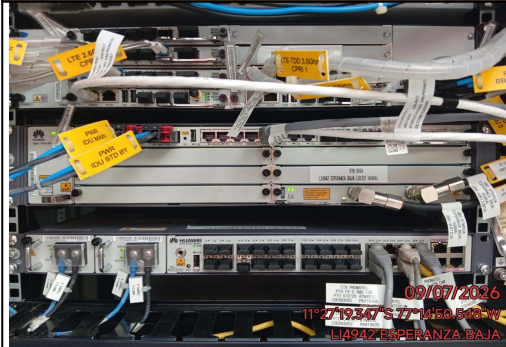
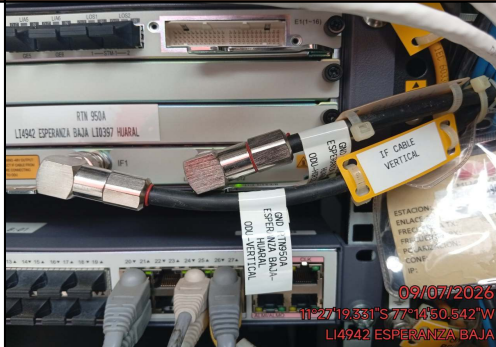
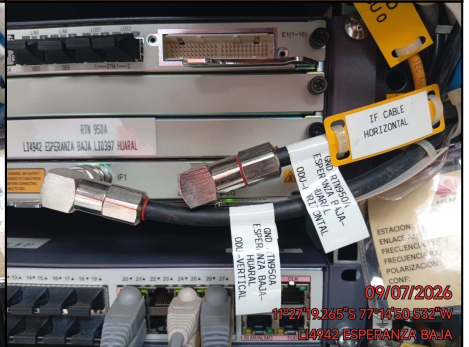
## CONECTORES: DETECCION DE CONECTORES FI EN IDU SIN PROTECCION DE MANGA TERMOCONTRAIBLE
