## REPORTE FOTOGRÁFICO - Sistema de Seguridad Física Interior

Nombre de la Estacion: ANTIOQUIA  
Nombre de Localidad: ANTIOQUIA  
Fecha: 09/07/2026 - 09/07/2026  
Direccion: CL EL PINO S/N  
ID site: LI3966  
CRQ: CRQ000000095557

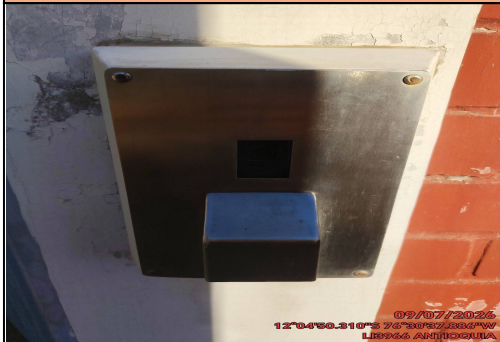
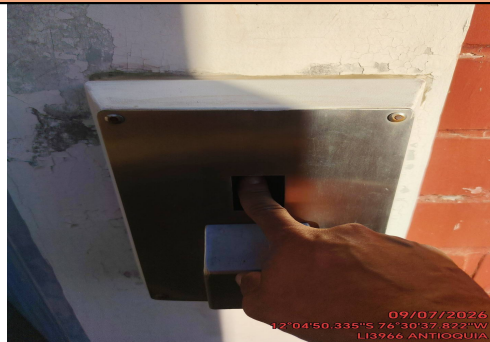
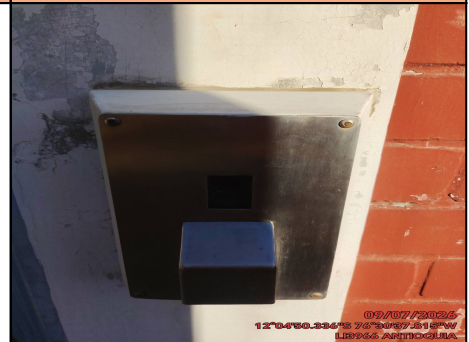
### REVISIÓN DEL BUEN FUNCIONAMIENTO DE LA LECTORA

| CHECKLIST - SISTEMA DE SEGURIDAD | | |
|---|---|---|
| Lector de Huella | OK | Verificar el buen funcionamiento de la lectora |

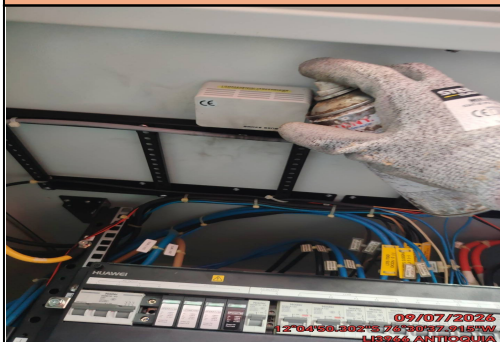
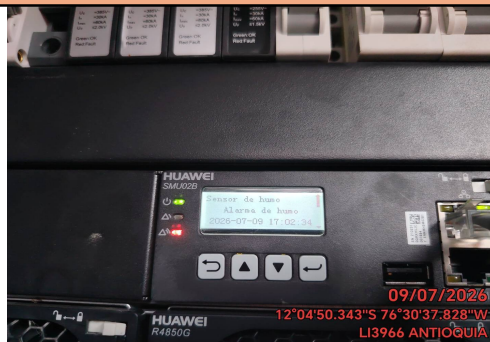
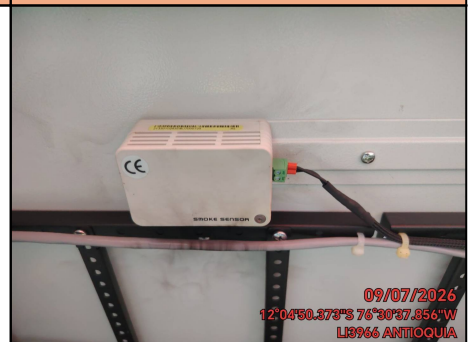
### REVISIÓN DEL FUNCIONAMIENTO DEL SENSOR DE HUMO

| CHECKLIST - SISTEMA DE SEGURIDAD | | |
|---|---|---|
| Sensor de Humo | OK | Revisión estado del sensor de Humo |
| Sensor de Humo | OK | Verificar activación de la sirena y alarma generada en NOC |

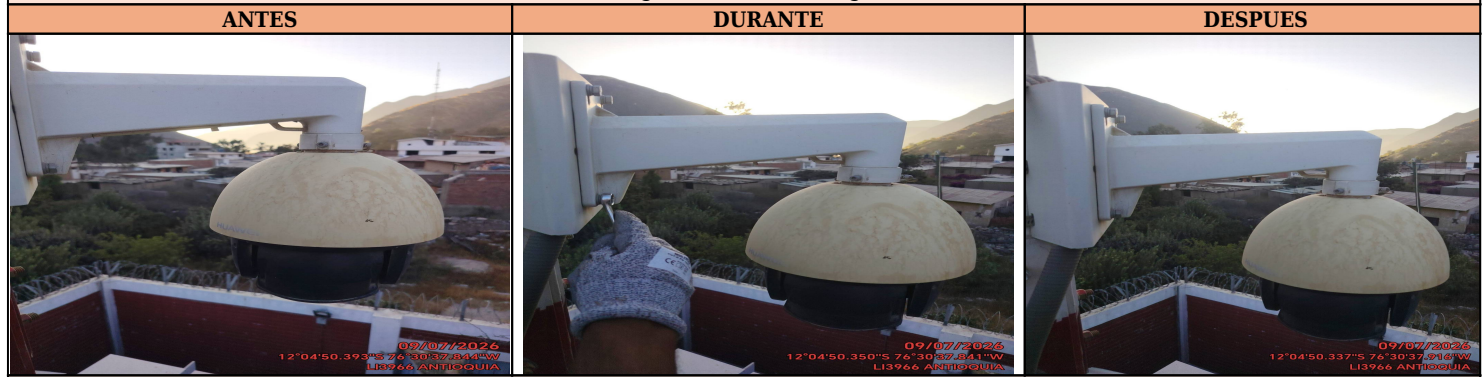
## REVISIÓN DE SUJECIÓN Y ANCLAJES DE CÁMARA

| CHECKLIST - SISTEMA DE SEGURIDAD | | |
|---|---|---|
| Cámara | OK | Revisión de sujeción y anclajes de la Cámara |

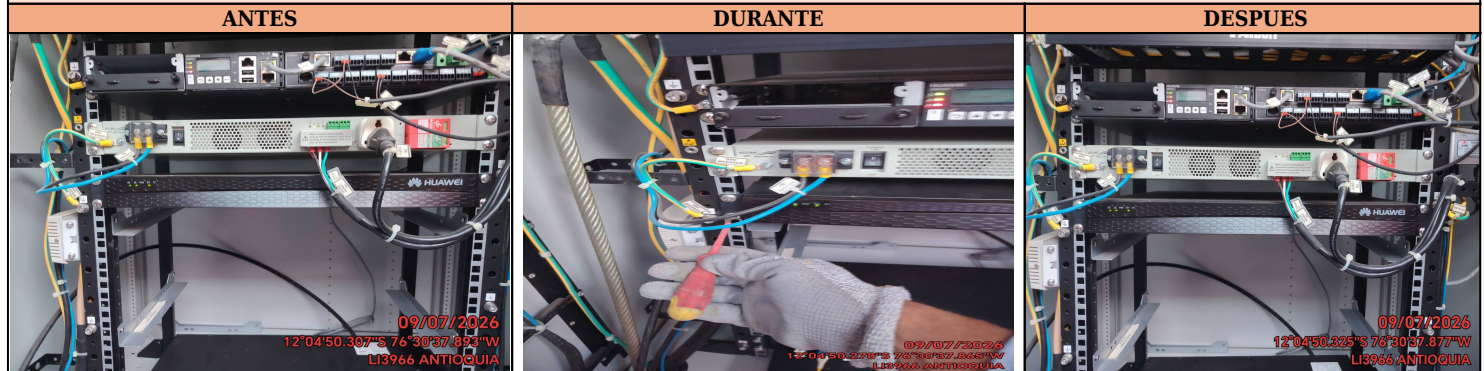
## REVISIÓN DEL EQUIPO DE GRABACIÓN (VCN510 - 8P)

| CHECKLIST - SISTEMA DE SEGURIDAD | | |
|---|---|---|
| Grabador de Video | OK | Verificar grabación local desde el NOC |
