## REPORTE FOTOGRÁFICO - SUPERVISION

**Nombre de la Estacion:** LA FLORIDA ATAVILLOS\_BAJO  
**Nombre de Localidad:** ATAVILLOS\_BAJO  
**Fecha:** 10/07/2026 - 10/07/2026  
**Dirección:** CENTRO POBLADO LA FLORIDA  
**ID site:** LI5081  
**CRQ:** CRQ000000095472

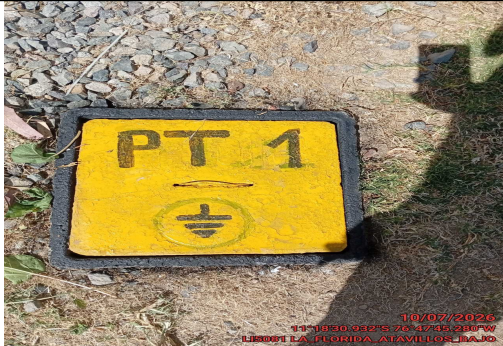
FOTO 1

### TAPAS STAP: PINTADO DE TAPAS SEGUN PLANO SPAT

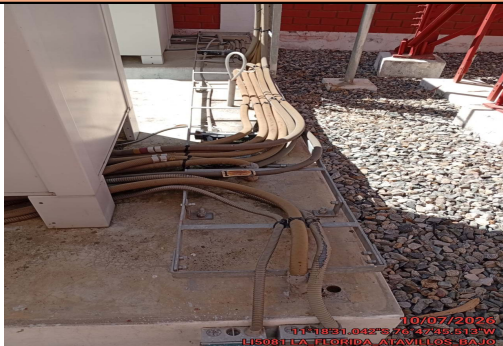
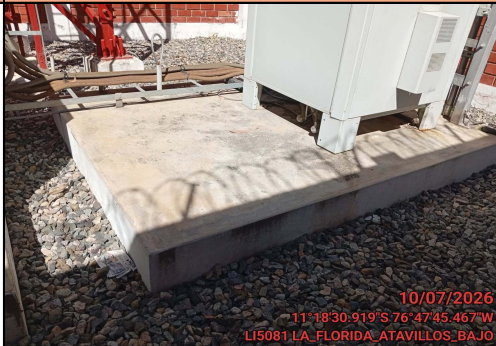
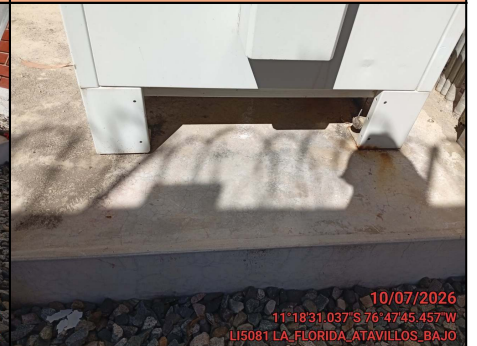
### LIMPIEZA GABINETE: LIMPIEZA DENTRO, PARTE POSTERIOR, PARTE BAJA Y ENTRE LOS GABINETES

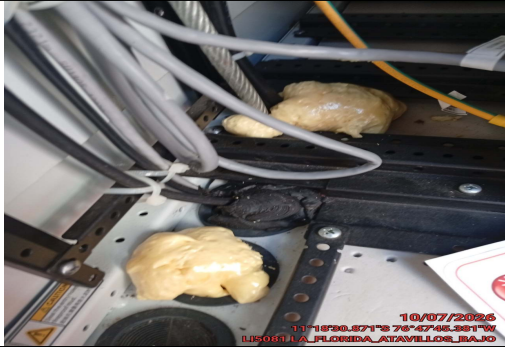
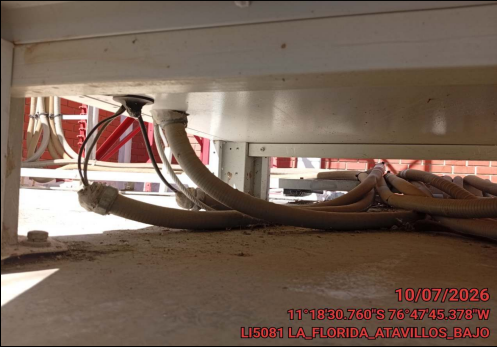
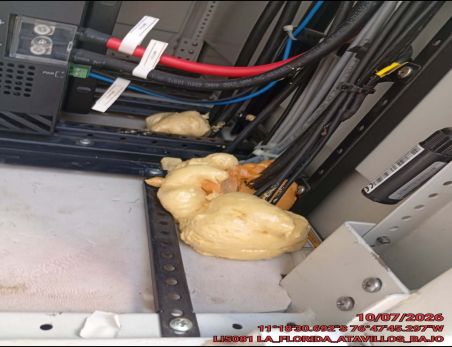
| SELLADO: SELLADO DE EQUIPOS Y DUCTOS POR DONDE INGRESAN LOS CABLES AL GABINETE (CON SIKAFLEX) | | |

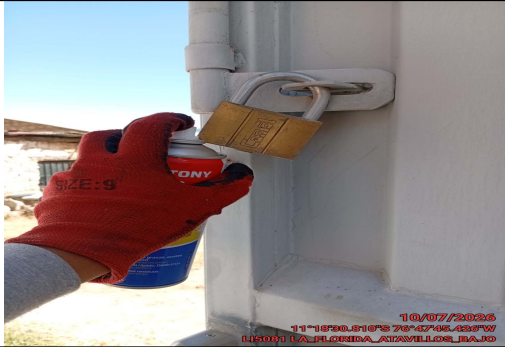
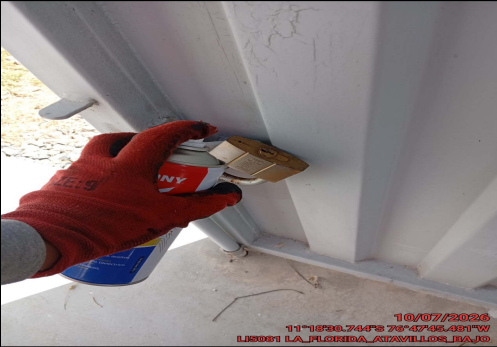
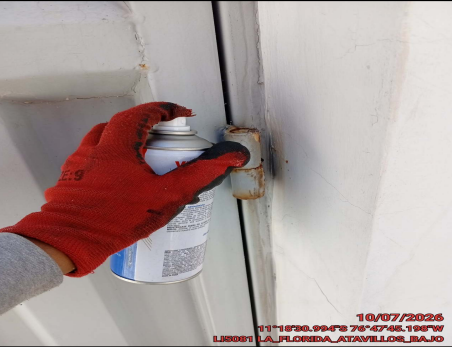
| SELLADO: SELLADO DE EQUIPOS Y DUCTOS POR DONDE INGRESAN LOS CABLES AL GABINETE (CON SIKAFLEX) | | |
|---|---|---|
| ACEITADO: ACEITADO DE PUERTAS Y CANDADOS | | |

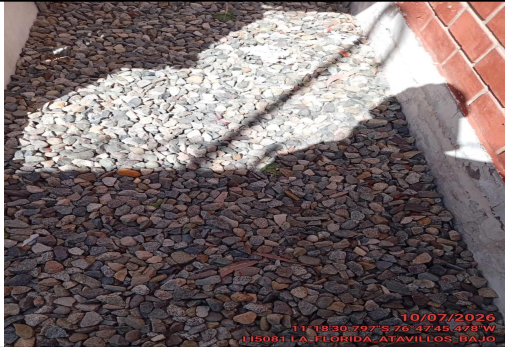
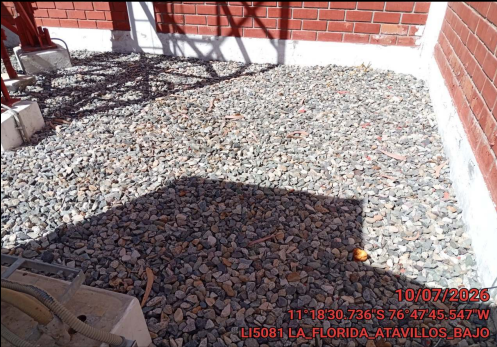
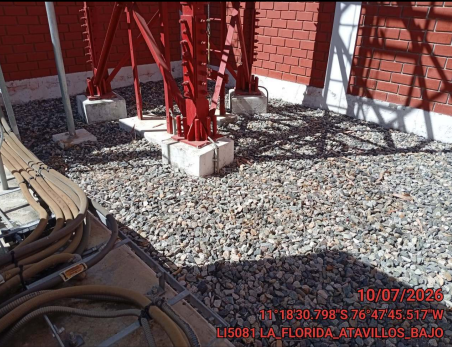
| SELLADO: SELLADO DE EQUIPOS Y DUCTOS POR DONDE INGRESAN LOS CABLES AL GABINETE (CON SIKAFLEX) | | |
|---|---|---|
| LIMPIEZA INTERIOR: LIMPIEZA INTERIOR DEL SITE / DESMALEZADO | | |

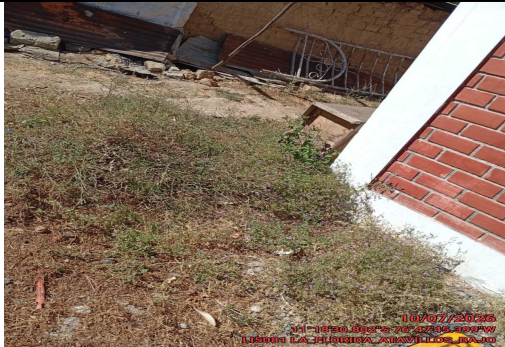
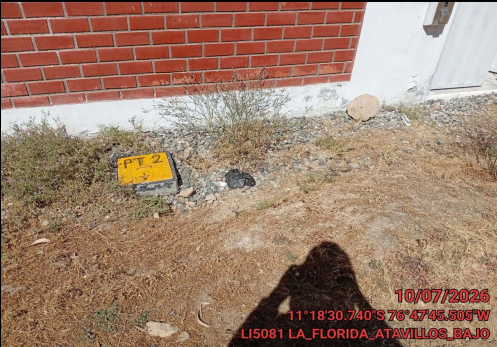
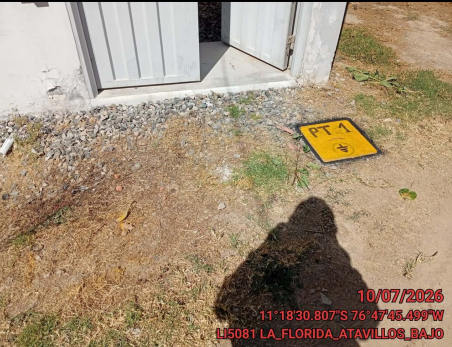
| SELLADO: SELLADO DE EQUIPOS Y DUCTOS POR DONDE INGRESAN LOS CABLES AL GABINETE (CON SIKAFLEX) | | |
|---|---|---|
| LIMPIEZA EXTERIOR: LIMPIEZA EXTERIOR DEL SITE / DESMALEZADO | | |

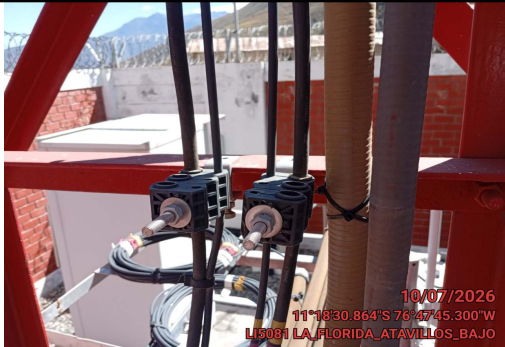
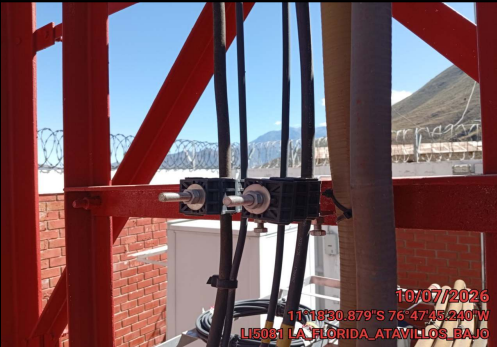
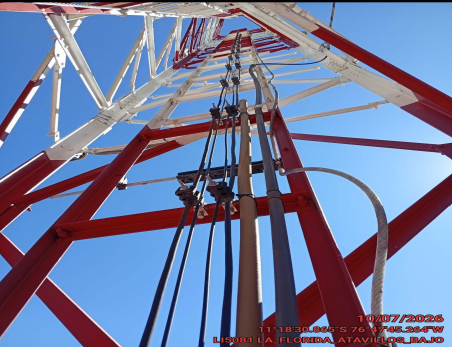
| SELLADO: SELLADO DE EQUIPOS Y DUCTOS POR DONDE INGRESAN LOS CABLES AL GABINETE (CON SIKAFLEX) | | |
|---|---|---|
| CLAMPS: REVISION DE CLAMPS EN CABLES IF, FO Y ENERGIZADO DE RRU's | | |

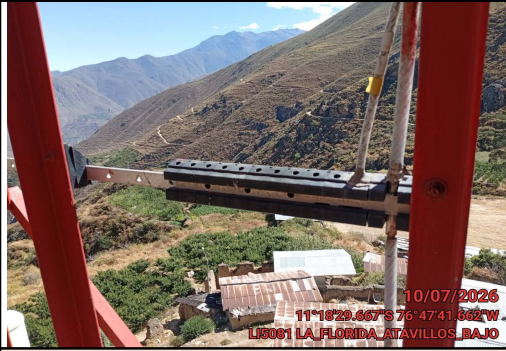
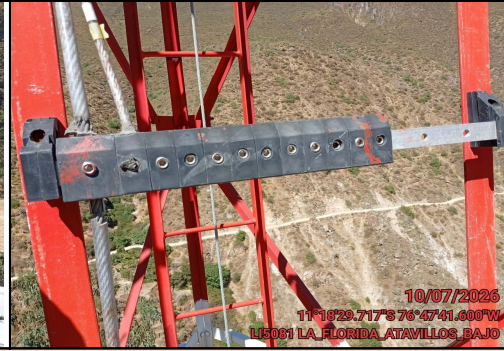
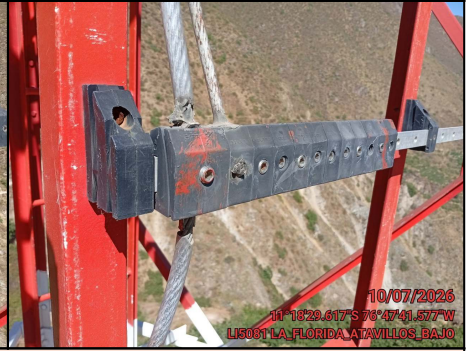
# GROUNDING KIT: REVISION DE ATERRAMIENTO DE CABLES IF, FO Y ENERGIZADO DE RRUs

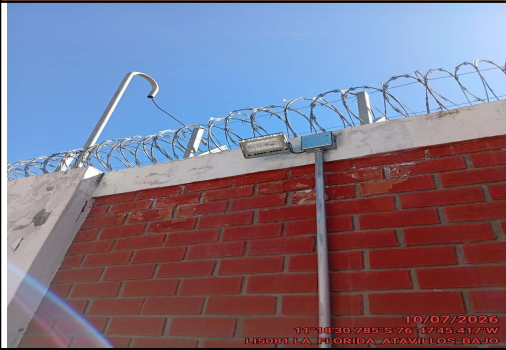
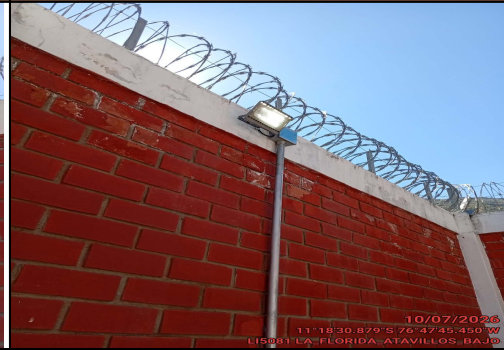
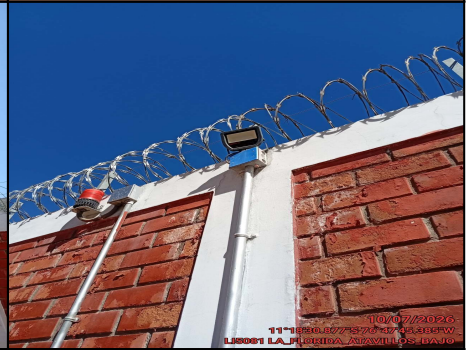
## REVISION DEL ESTADO DE LUMINARIA DE EMERGENCIA (LUMINARIA ENCENDIDA Y APAGADA)

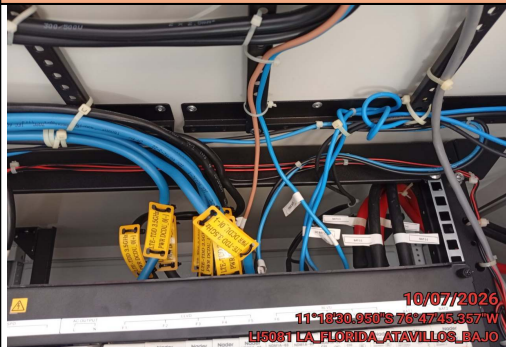
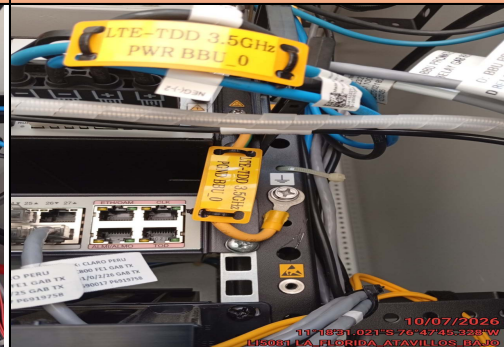
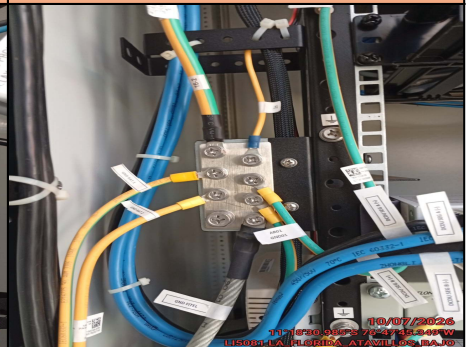
## ETIQUETADO DE DATOS, POWER, TIERRA DE IDU Y TIERRA DE BBU CORRECTAMENTE ETIQUETADOS

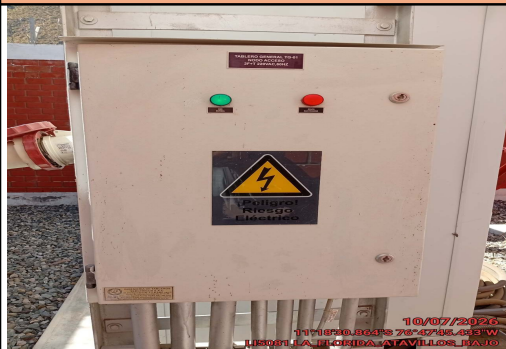
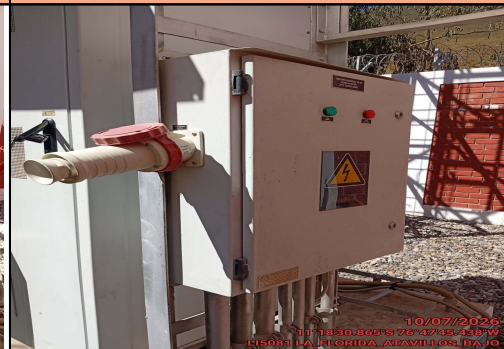
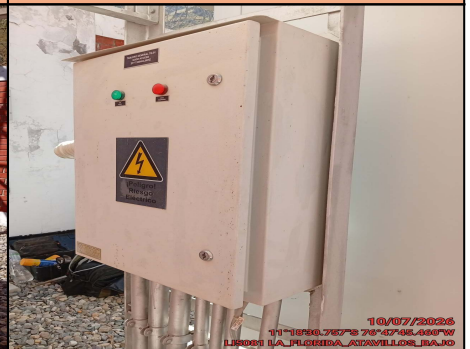
## TABLERO PRONATEL: REVISION DEL ESTADO FISICO DE TABLERO (CORROSION / OXIDO)

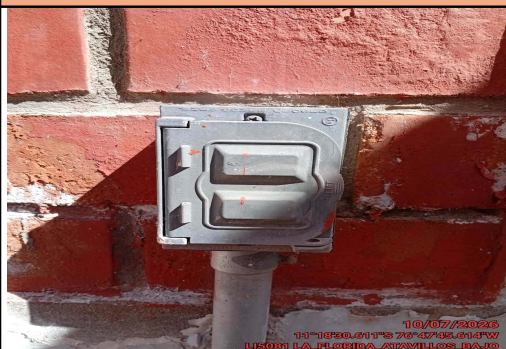
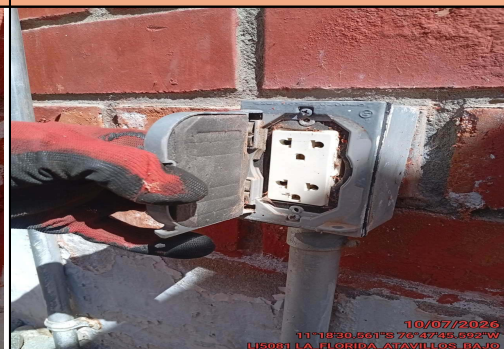
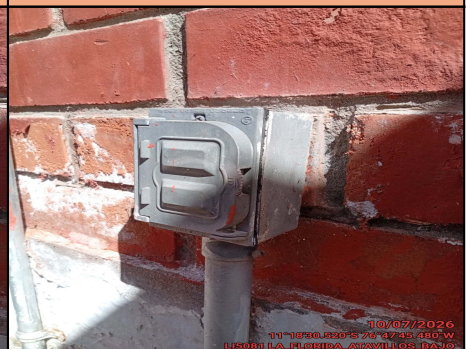
## TOMACORRIENTES: REVISION DEL ESTADO FISICO DE TOMACORRIENTES

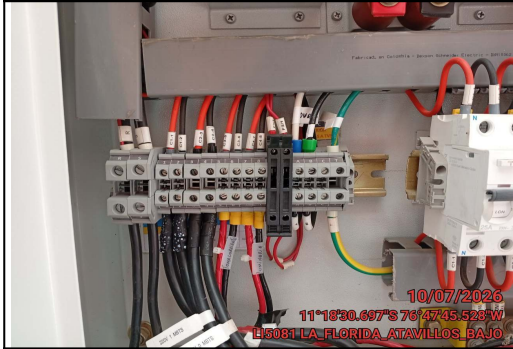
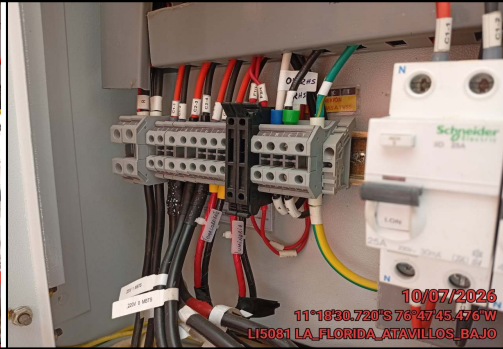
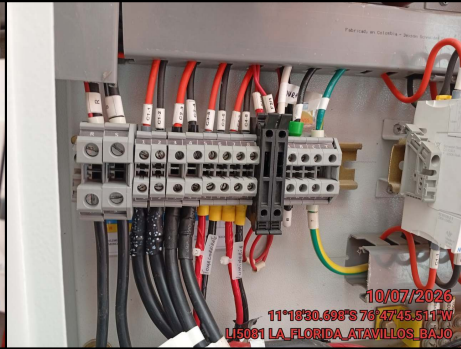
**BORNERAS: DETECCION DE TERMINALES DE CABLES EN TABLERO GENERAL SIN BORNERA**
