## REPORTE FOTOGRÁFICO - Observaciones Internas

**Nombre de la Estacion:** QUEPE PAMPA  
**Nombre de Localidad:** CHANCAY  
**Fecha:** 11/07/2026 - 11/07/2026  
**Dirección:** CP QUEPE PAMPA  
**ID site:** LI5112  
**CRQ:** CRQ000000095276

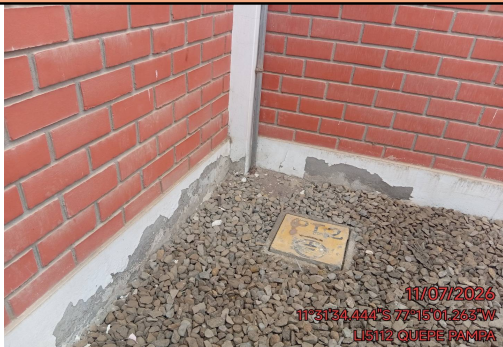
#### FOTO 1

### PAREDES Y COLUMNAS CON PROBLEMAS DE PINTURA

### CRITICIDAD

### BAJA

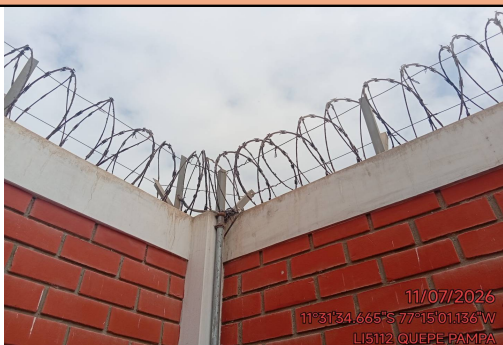
#### FOTO 1

### CORCERTINA OXIDADA

### CRITICIDAD

### MEDIA
