## REPORTE FOTOGRÁFICO - Sistema de Seguridad Física Interior

**Nombre de la Estación:** ACOS  
**Nombre de Localidad:** SAN MIGUEL DE ACOS  
**Fecha:** 11/07/2026 - 11/07/2026  
**Dirección:** CENTRO POBLADO ACOS  
**ID site:** LI5146  
**CRQ:** CRQ000000095560

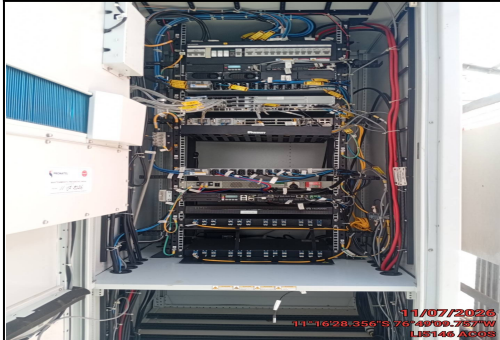
#### ANTES

### LIMPIEZA GENERAL DE LOS EQUIPOS DEL SISTEMA

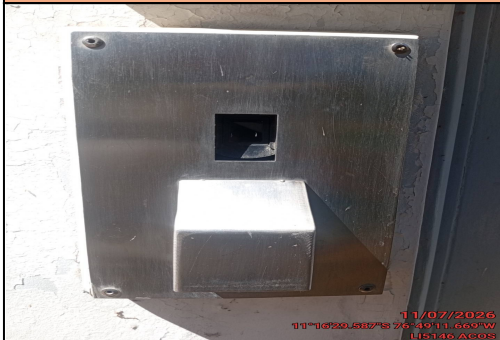
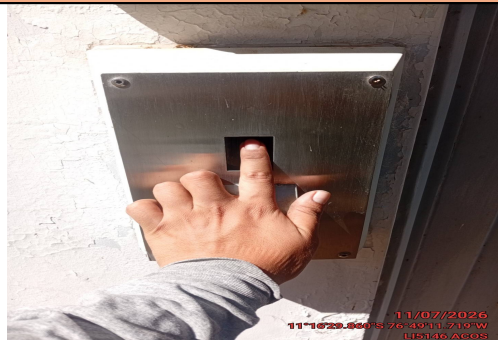
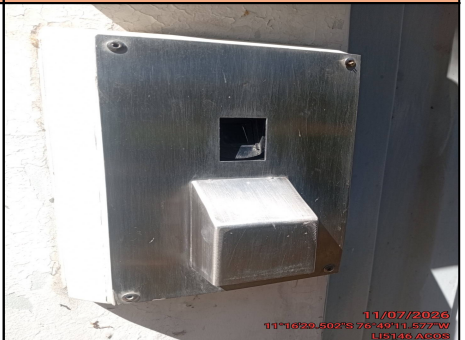
### REVISIÓN DEL BUEN FUNCIONAMIENTO DE LA LECTORA

| CHECKLIST - SISTEMA DE SEGURIDAD | | |
|---|---|---|
| Lector de Huella | OK | Verificar el buen funcionamiento de la lectora |

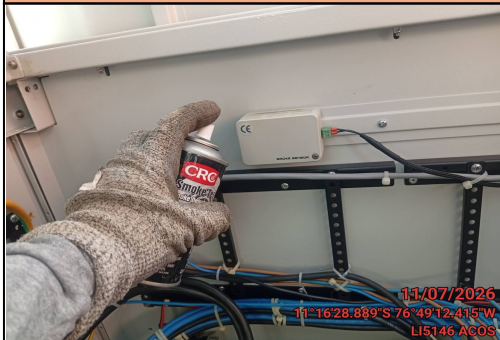
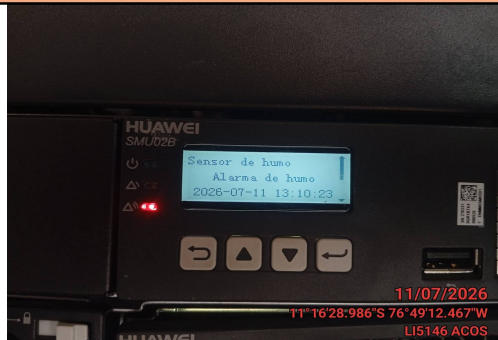
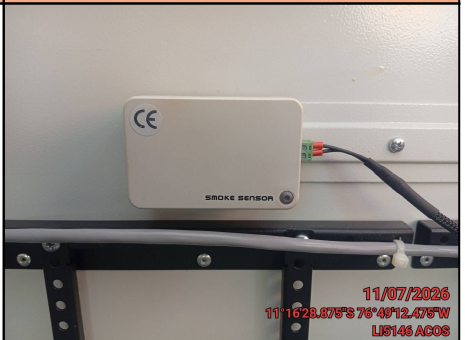
### REVISIÓN DEL FUNCIONAMIENTO DEL SENSOR DE HUMO

| CHECKLIST - SISTEMA DE SEGURIDAD | | |
|---|---|---|
| Sensor de Humo | OK | Revisión estado del sensor de Humo |

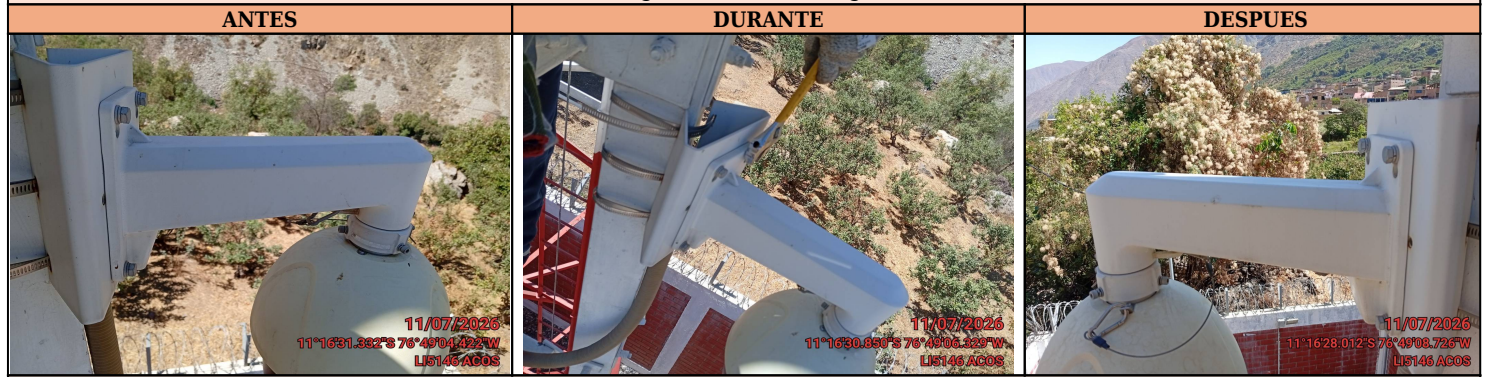
### REVISIÓN DE SUJECCIÓN Y ANCLAJES DE CÁMARA

| CHECKLIST - SISTEMA DE SEGURIDAD | | |
|---|---|---|
| Cámara | OK | Revisión de sujeción y anclajes de la Cámara |

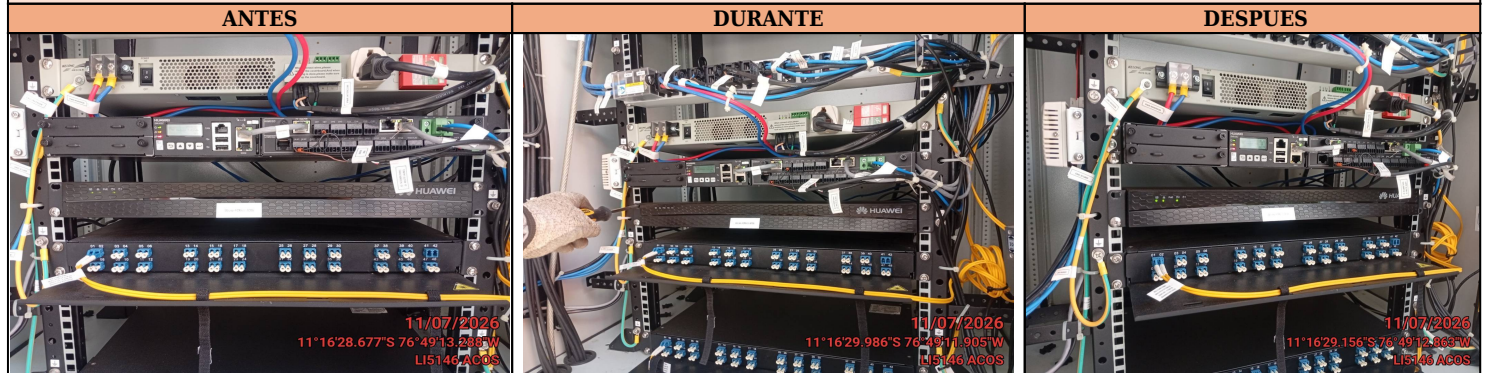
### REVISIÓN DEL EQUIPO DE GRABACIÓN (VCN510 - 8P)

| CHECKLIST - SISTEMA DE SEGURIDAD | | |
|---|---|---|
| Grabador de Video | OK | Verificar grabación local desde el NOC |

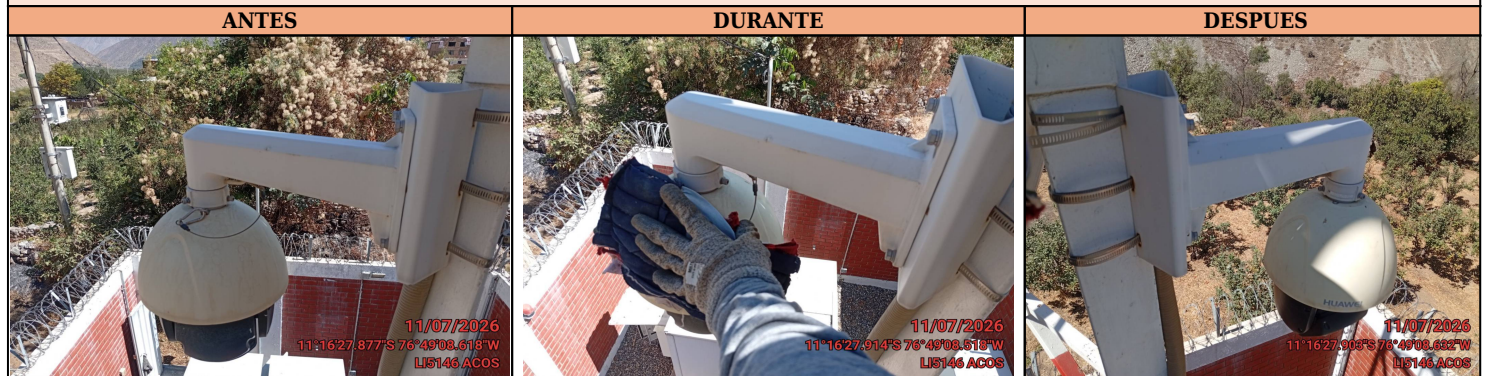
### LIMPIEZA CÁMARA DE VIDEO

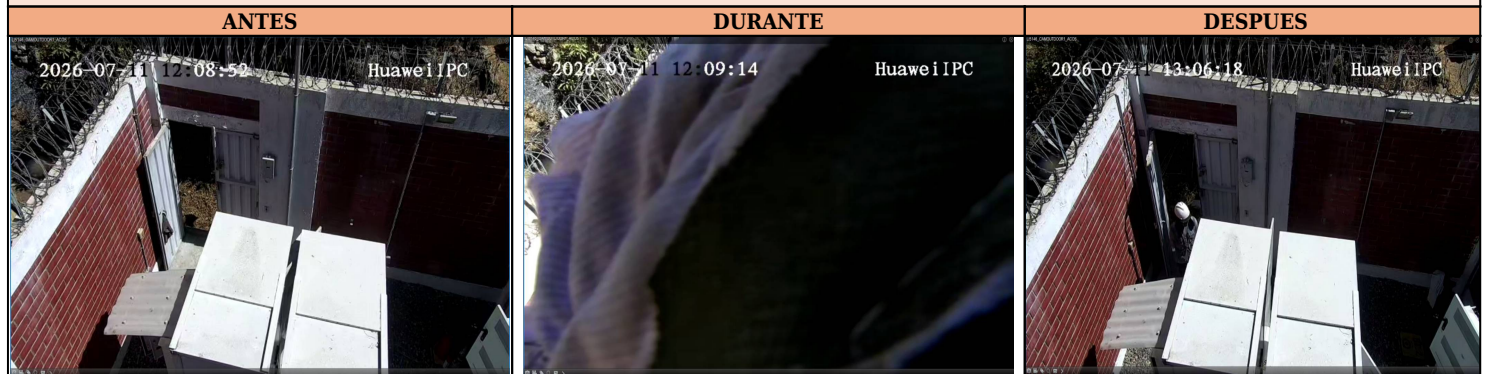
### REGISTRO DE CÁMARA AL MOMENTO DE REALIZAR SU LIMPIEZA

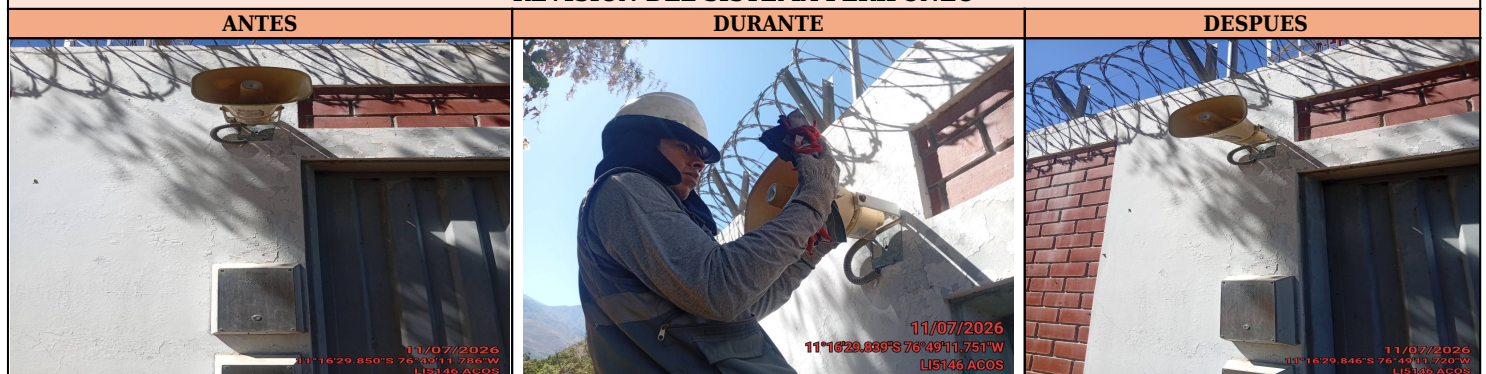
### REVISIÓN DEL SISTEMA PERIFONEO
