## REPORTE FOTOGRÁFICO - Sistema de Energia LBT

**Nombre de la Estacion:** ACOS  
**Nombre de Localidad:** SAN MIGUEL DE ACOS  
**Fecha:** 11/07/2026 - 11/07/2026  
**Direccion:** CENTRO POBLADO ACOS  
**ID site:** LI5146  
**CRQ:** CRQ000000095560

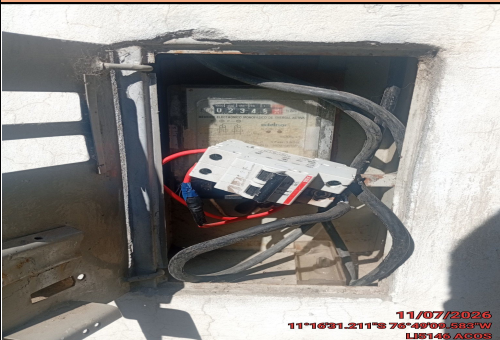
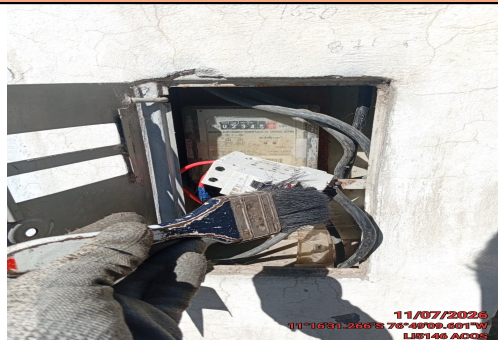
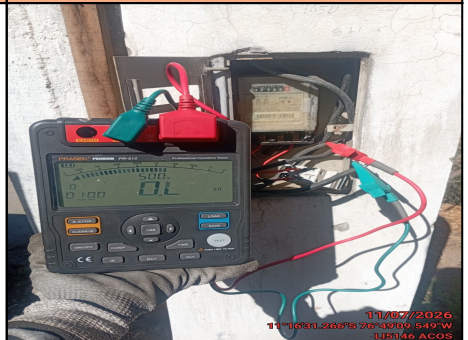
### LIMPIEZA Y MEDICION DE AISLAMIENTO DE CONDUCTOR

| Sistema LBT | Estado | |
|---|---|---|
| Línea electrica | OK | Medición de aislamiento cable autoportante de BT |
