## REPORTE FOTOGRÁFICO - TORRES

**Nombre de la Estación:** QUEPE PAMPA  
**Nombre de Localidad:** CHANCAY  
**Fecha:** 11/07/2026 - 11/07/2026  
**Dirección:** CP QUEPE PAMPA  
**ID site:** LI5112  
**CRQ:** CRQ000000095276

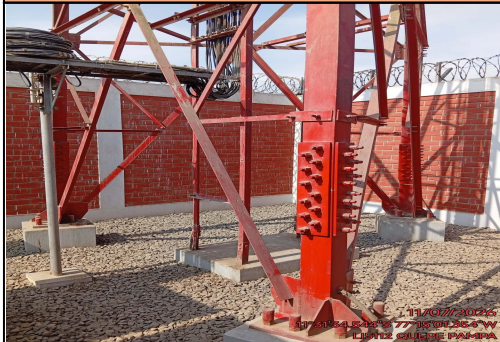
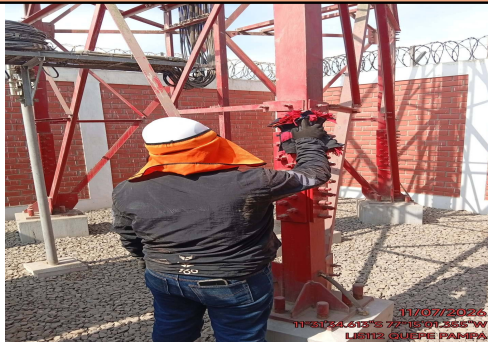
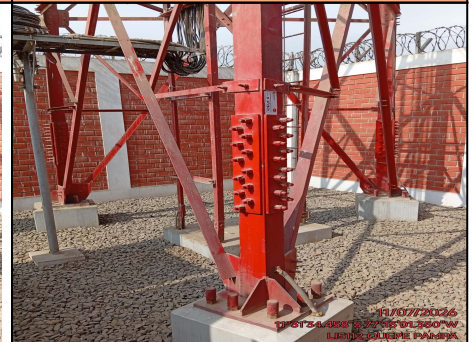
### PINTURA Y GALVANIZADO: VERIFICAR EL ESTADO DE LA PINTURA Y GALVANIZADO

| CHECKLIST - TORRES | | |
|---|---|---|
| Pintura | OK | Verificar visualmente el estado de pintado y realizar el resane de existir puntos con presencia de corrosión |

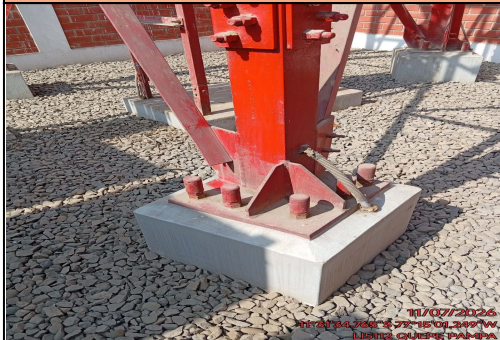
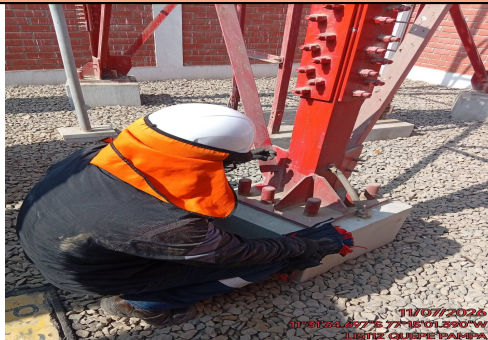
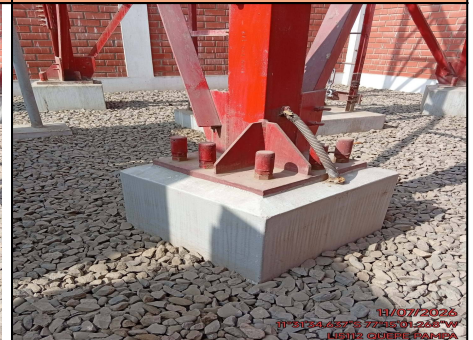
### BASES DEL CONCRETO: REVISION DEL ESTADO DE LAS BASES DEL CONCRETO

| CHECKLIST - TORRES | | |
|---|---|---|
| Bases | OK | Verificar las bases de la torre |

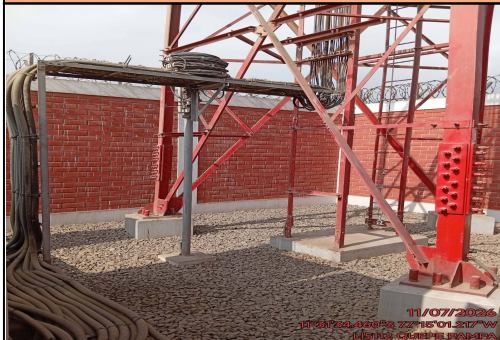
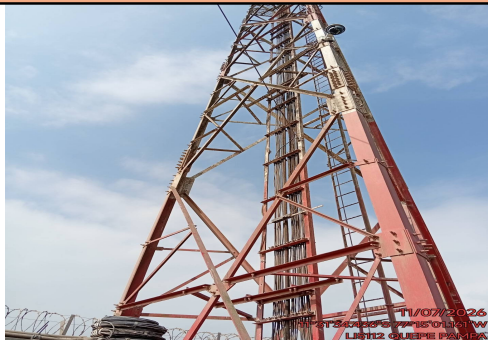
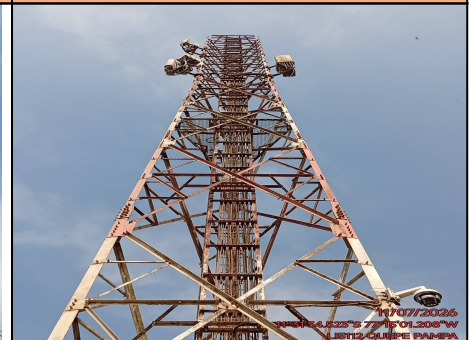
### PERFILES Y CUERPOS: REVISION DE LOS PERFILES, CUERPOS

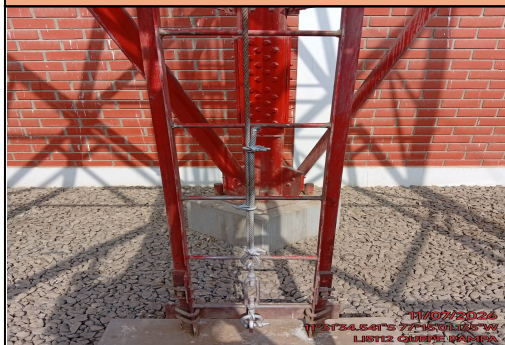
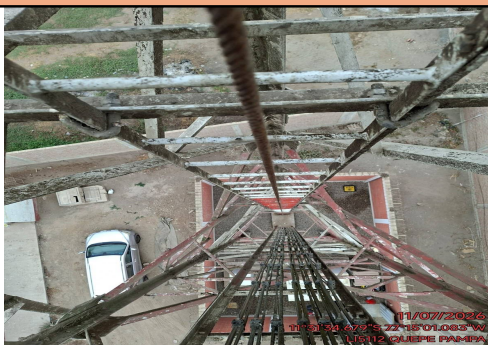
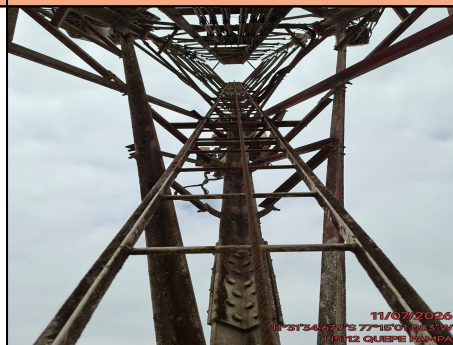
## ESCALERILLA: REVISION DEL ESTADO DE LAS ESCALERILLAS

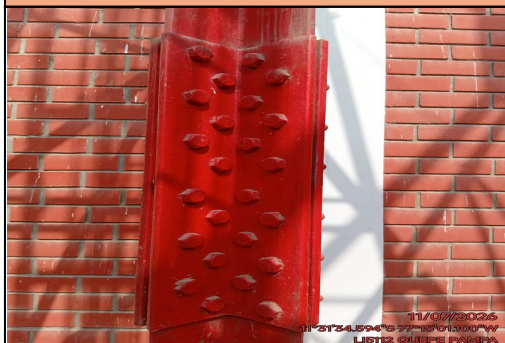
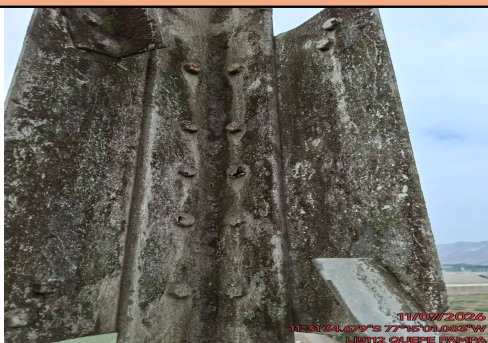
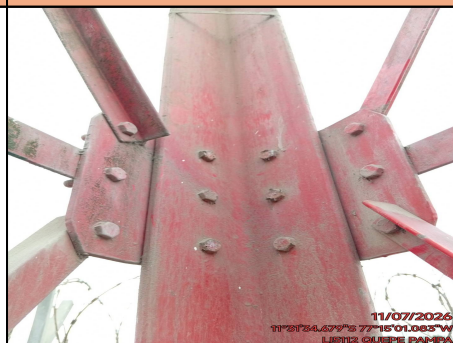
## PERNOS Y TUERCAS: REVISION DEL ESTADO DE LOS PERNOS Y LAS TUERCAS

| CHECKLIST - TORRES | | |
|---|---|---|
| Pernos | OK | Realizar inspección visual y ajuste de pernos |

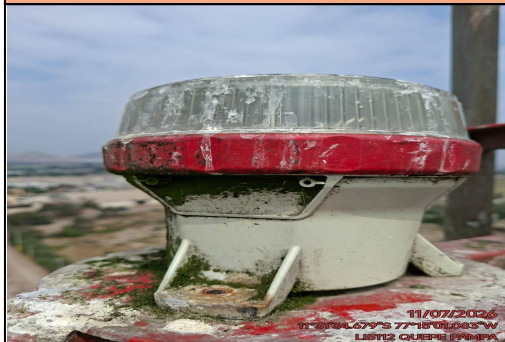
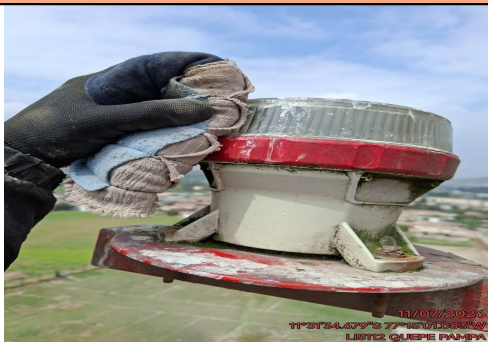
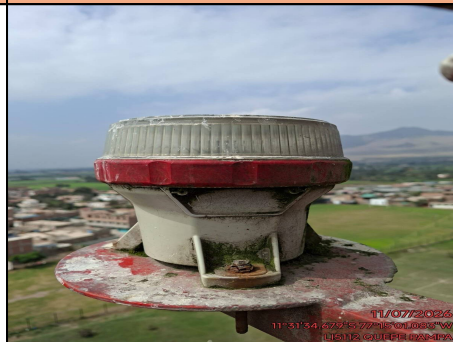
## FANALES: REVISION DEL ESTADO DE LOS FANALES

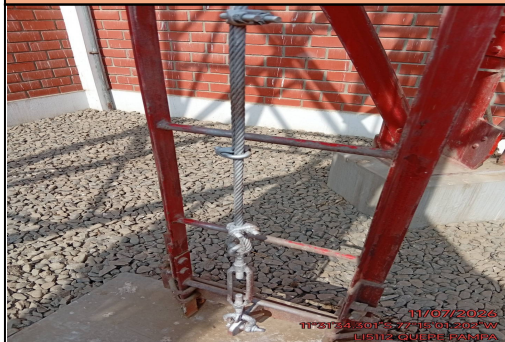
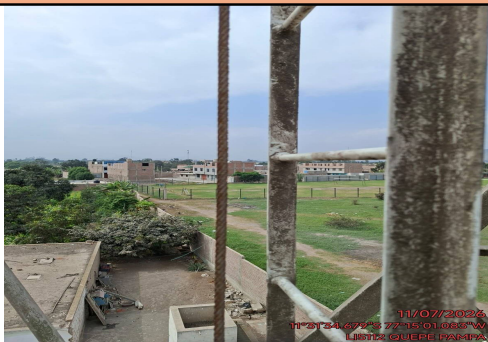
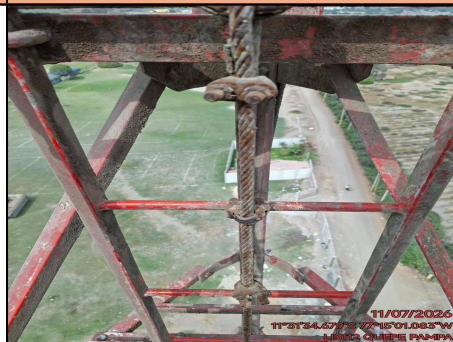
## LINEA DE VIDA: REVISION DEL ESTADO DE LA LINEA DE VIDA

| CHECKLIST - TORRES | | |
|---|---|---|
| Línea de vida | OK | Verificar y ajustar la línea de vida |
