# REPORTE FOTOGRÁFICO - Sistema de Obras Civiles / Seguridad Exterior

**Nombre de la Estacion:** HUAURA  
**Nombre de Localidad:** VEGUETA  
**Fecha:** 13/07/2026 - 13/07/2026  
**Dirección:** CA PANAMERICANA NORTE KM159 - CERRO PRIMAVERA  
**ID site:** LI0400  
**CRQ:** CRQ00000985111

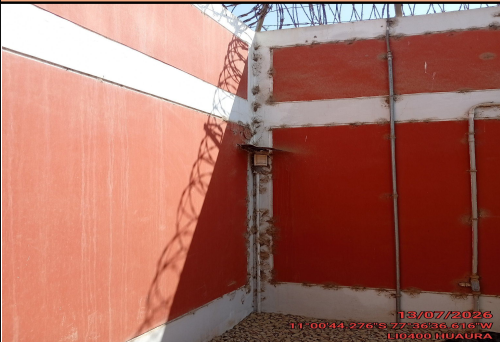
### ANTES

## REVISION DEL ESTADO DE COLUMNAS Y VIGAS

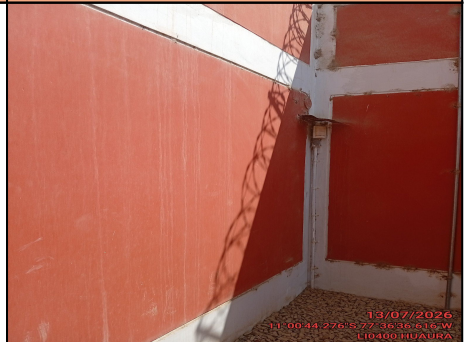
### DESPUES

| CHECKLIST - OBRA CIVIL | | |
|---|---|---|
| Estructura | OK | Verificar el estado de la estructura en general |

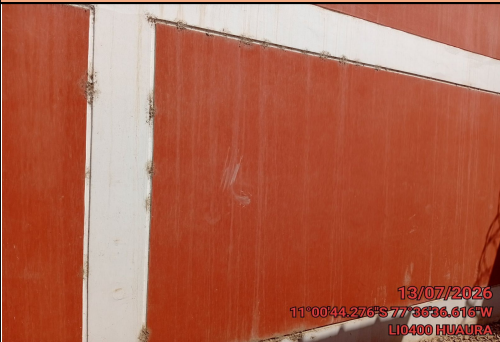
### ANTES

## REVISION DEL ESTADO DEL CERCO PERIMETRICO

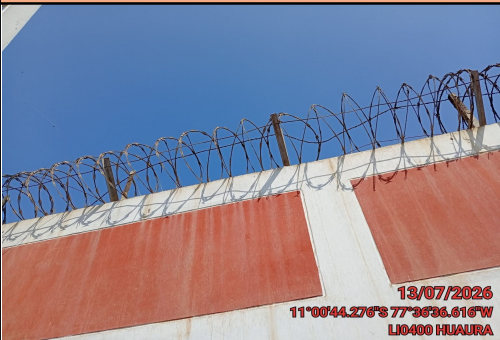
### ANTES

## REVISION DEL ESTADO DE LA CONCERTINA

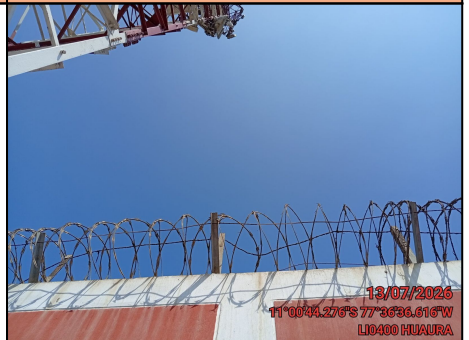
### DESPUES

| CHECKLIST - OBRA CIVIL | | |
|---|---|---|
| Concertina | OK | Verificar el estado de la concertina |
