## REPORTE FOTOGRÁFICO - TORRES

**Nombre de la Estación:** HUAURA  
**Nombre de Localidad:** VEGUETA  
**Fecha:** 13/07/2026 - 13/07/2026  
**Dirección:** CA PANAMERICANA NORTE KM159 - CERRO PRIMAVERA  
**ID site:** LI0400  
**CRQ:** CRQ00000985111

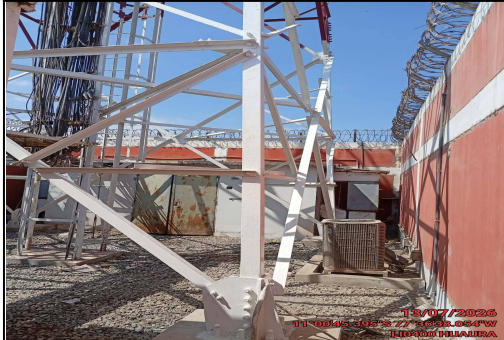
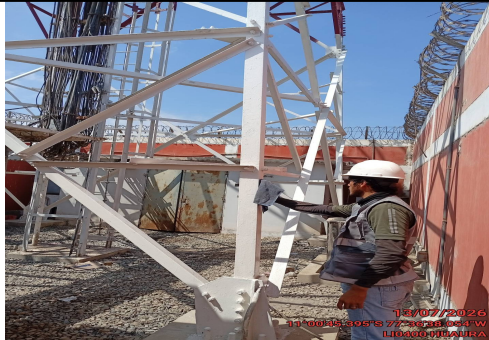
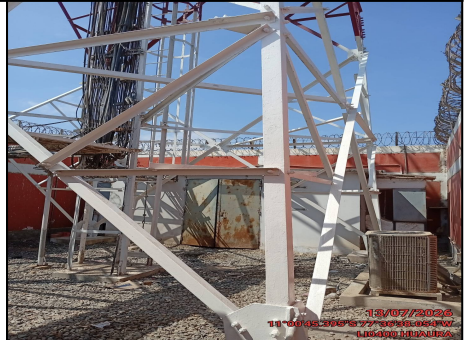
### PINTURA Y GALVANIZADO: VERIFICAR EL ESTADO DE LA PINTURA Y GALVANIZADO

| CHECKLIST - TORRES | | |
|---|---|---|
| Pintura | OK | Verificar visualmente el estado de pintado y realizar el resane de existir puntos con presencia de corrosión |

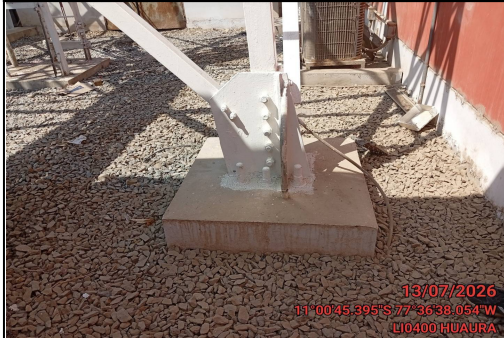
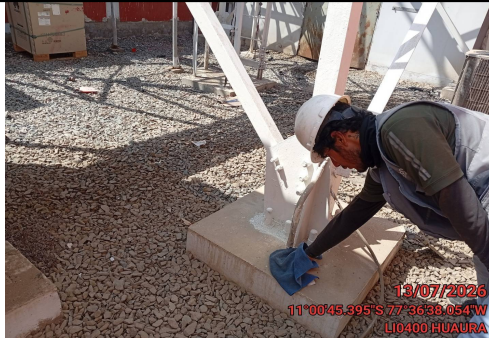
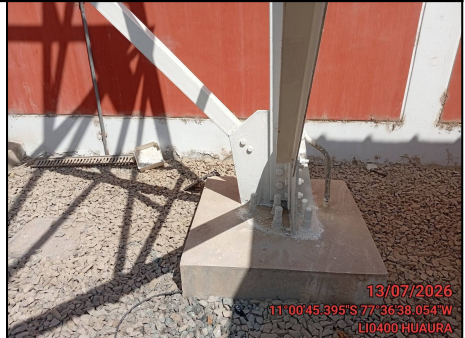
### BASES DEL CONCRETO: REVISION DEL ESTADO DE LAS BASES DEL CONCRETO

| CHECKLIST - TORRES | | |
|---|---|---|
| Bases | OK | Verificar las bases de la torre |

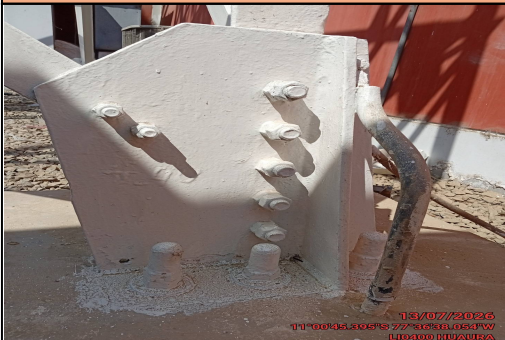
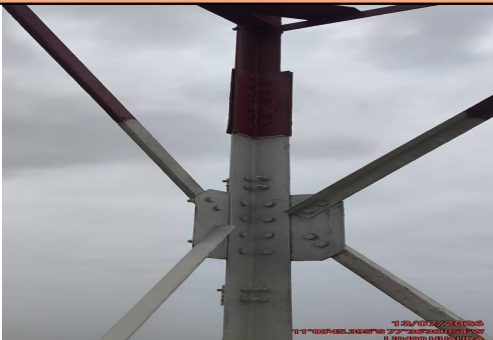
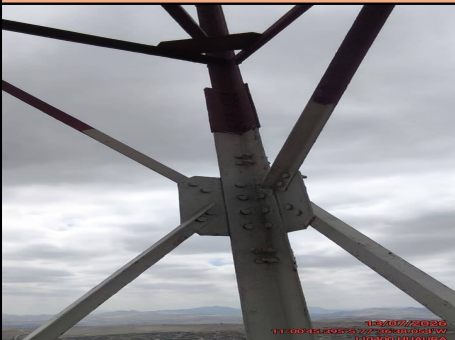
## PERNOS Y TUERCAS: REVISION DEL ESTADO DE LOS PERNOS Y LAS TUERCAS

| CHECKLIST - TORRES | | |
|---|---|---|
| Pernos | OK | Realizar inspección visual y ajuste de pernos |

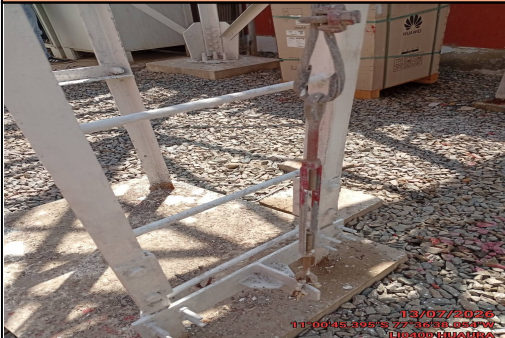
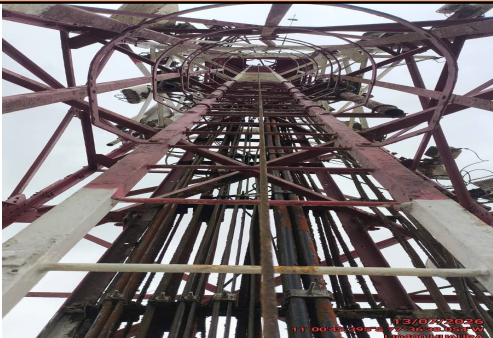
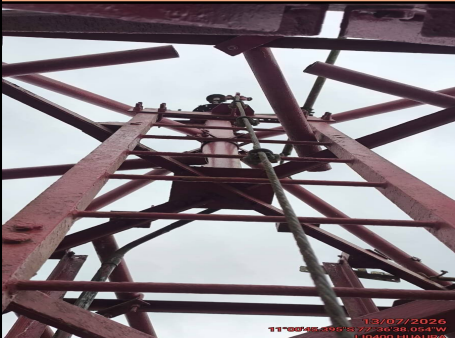
## LINEA DE VIDA: REVISION DEL ESTADO DE LA LINEA DE VIDA

| CHECKLIST - TORRES | | |
|---|---|---|
| Línea de vida | OK | Verificar y ajustar la línea de vida |
