## REPORTE FOTOGRÁFICO - Sistema de Seguridad Física Interior

**Nombre de la Estación:** HUAURA  
**Nombre de Localidad:** VEGUETA  
**Fecha:** 13/07/2026 - 13/07/2026  
**Dirección:** CA PANAMERICANA NORTE KM159 - CERRO PRIMAVERA  
**ID site:** LI0400  
**CRQ:** CRQ000000098511

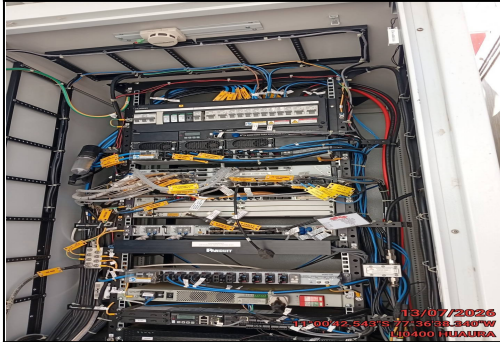
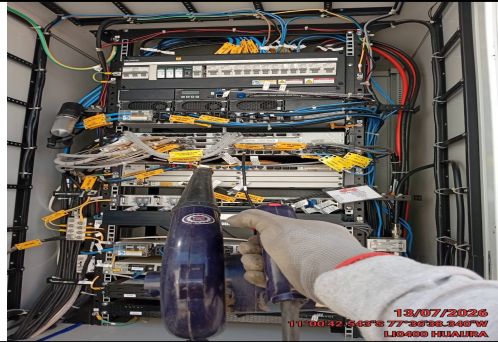
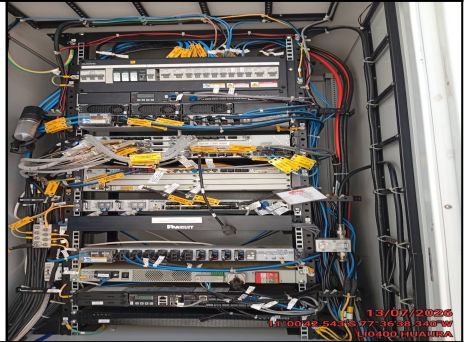
### LIMPIEZA GENERAL DE LOS EQUIPOS DEL SISTEMA

| CHECKLIST - SISTEMA DE SEGURIDAD | | |
|---|---|---|
| Sistema | OK | Limpieza de Componentes y/o equipos en general del Sistema |

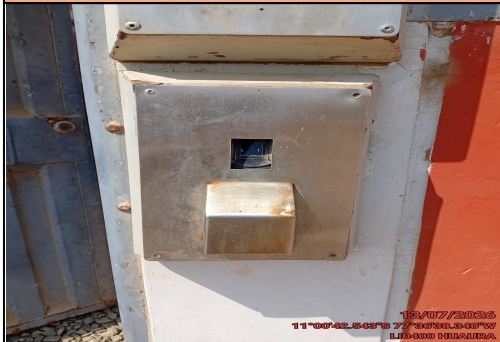
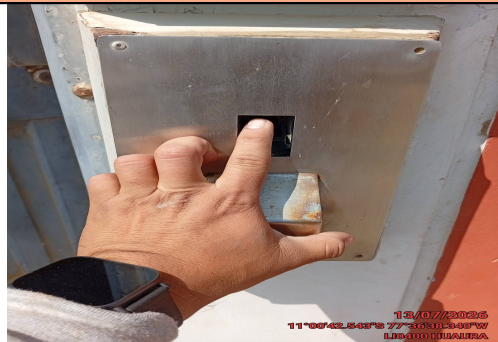
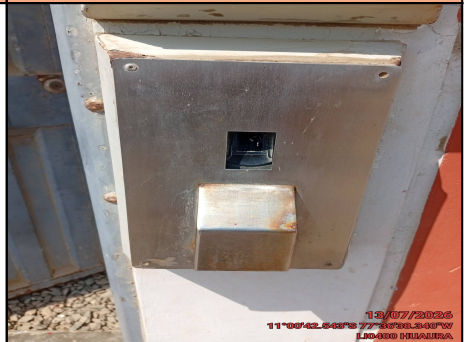
### REVISIÓN DEL BUEN FUNCIONAMIENTO DE LA LECTORA

| CHECKLIST - SISTEMA DE SEGURIDAD | | |
|---|---|---|
| Lector de Huella | OK | Verificar el buen funcionamiento de la lectora |

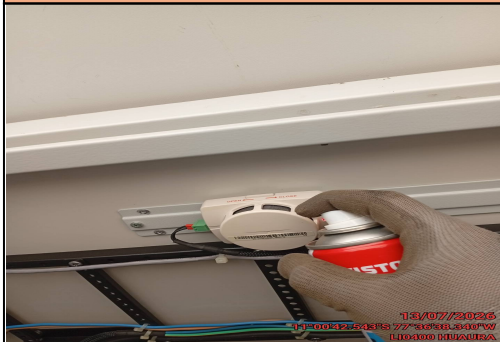
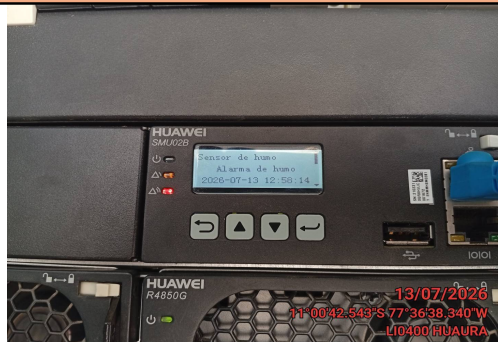
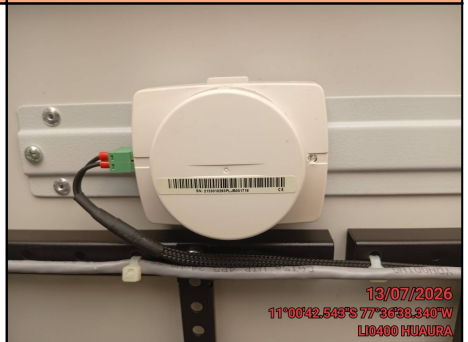
### REVISIÓN DEL FUNCIONAMIENTO DEL SENSOR DE HUMO

| CHECKLIST - SISTEMA DE SEGURIDAD | | |
|---|---|---|
| Sensor de Humo | OK | Revisión estado del sensor de Humo |
| Sensor de Humo | OK | Verificar activación de la sirena y alarma generada en NOC |

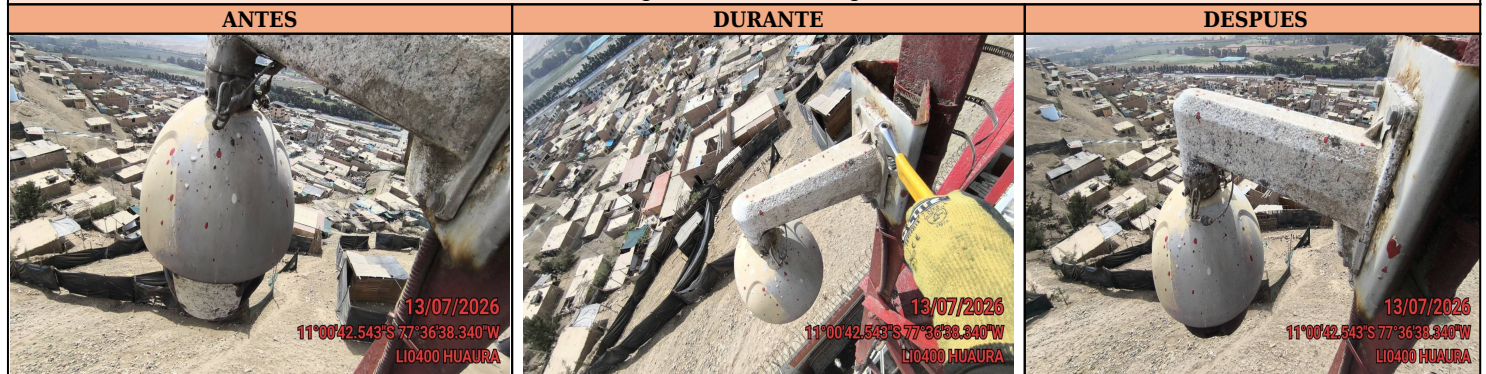
### REVISIÓN DE SUJECCIÓN Y ANCLAJES DE CÁMARA

| CHECKLIST - SISTEMA DE SEGURIDAD | | |
|---|---|---|
| Cámara | OK | Revisión de sujeción y anclajes de la Cámara |

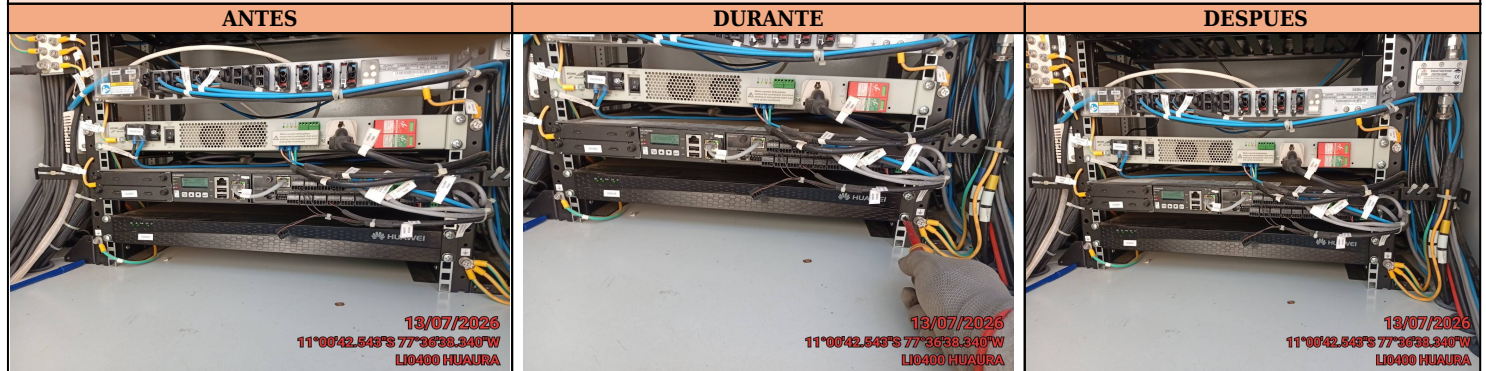
### REVISIÓN DEL EQUIPO DE GRABACIÓN (VCN510 - 8P)

| CHECKLIST - SISTEMA DE SEGURIDAD | | |
|---|---|---|
| Grabador de Video | OK | Verificar grabación local desde el NOC |
