## REPORTE FOTOGRÁFICO - Sistema de Climatización A/A

**Nombre de la Estación:** CANCHAPILCA  
**Nombre de Localidad:** LAMPIAN  
**Fecha:** 13/07/2026 - 13/07/2026  
**Dirección:** CENTRO POBLADO CANCHAPILCA  
**ID site:** LI5143  
**CRQ:** CRQ00000098541

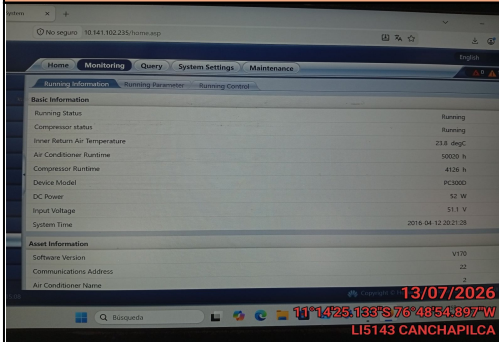
#### ANTES

### VERIFICACION DE PARAMETROS DE OPERACION: TEMPERATURA [°C]
