# REPORTE FOTOGRÁFICO - Sistema de Obras Civiles / Seguridad Exterior

Nombre de la Estacion: DON ALBERTO  
Nombre de Localidad: SAYAN  
Fecha: 13/07/2026 - 13/07/2026  
Direccion: CENTRO POBLADO DON ALBERTO  
ID site: LI5408  
CRQ: CRQ000000098513

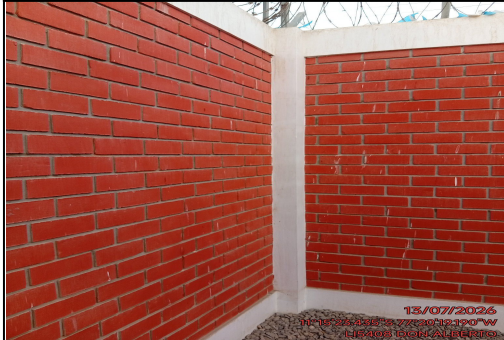
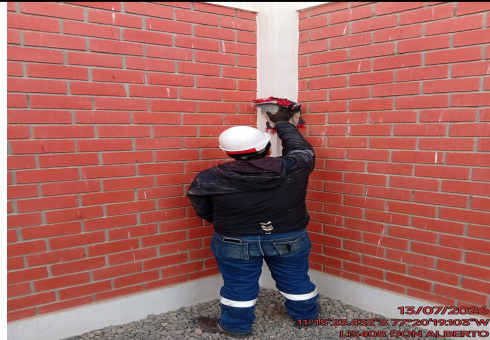
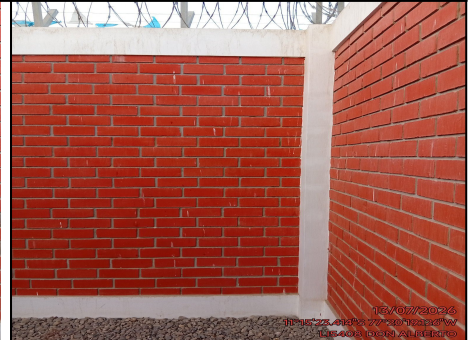
## REVISION DEL ESTADO DE COLUMNAS Y VIGAS

| CHECKLIST - OBRA CIVIL | | |
|---|---|---|
| Estructura | OK | Verificar el estado de la estructura en general |

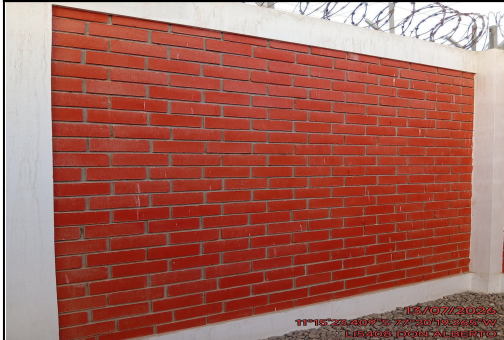
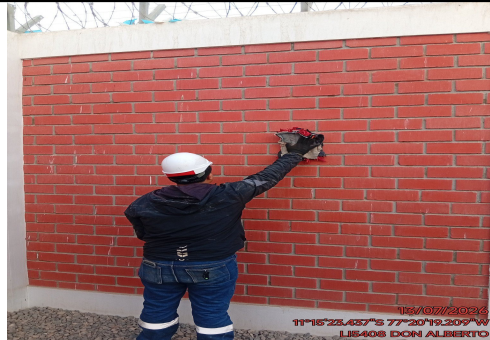
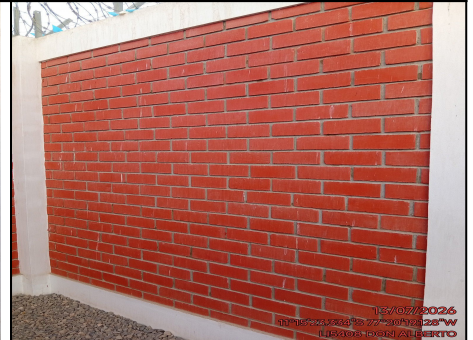
## REVISION DEL ESTADO DEL CERCO PERIMETRICO

| CHECKLIST - OBRA CIVIL | | |
|---|---|---|
| Estado de Puertas y paredes | OK | Verificar el estado de puertas, paredes y cerraduras |

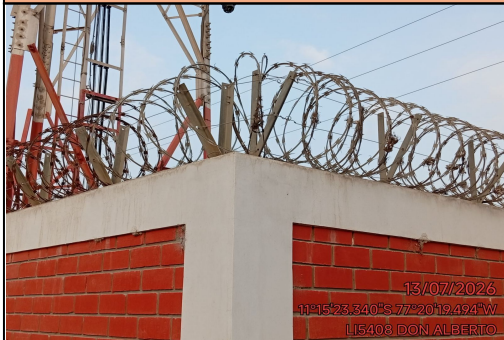
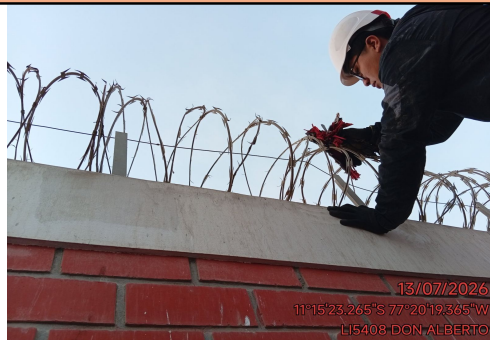
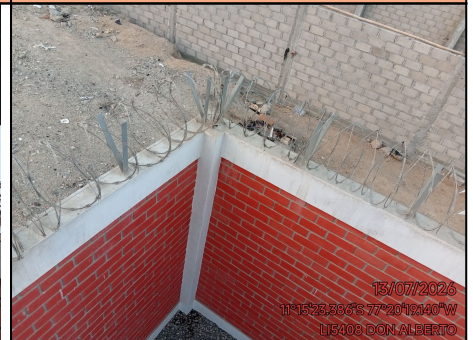
## REVISION DEL ESTADO DE LA CONCERTINA

| CHECKLIST - OBRA CIVIL | | |
|---|---|---|
| Concertina | OK | Verificar el estado de la concertina |
