## REPORTE FOTOGRÁFICO - SUPERVISION

**Nombre de la Estacion:** SAN JUAN DE TANTARANCHE  
**Nombre de Localidad:** SAN JUAN DE TANTARANCHE  
**Fecha:** 14/07/2026 - 14/07/2026  
**Dirección:** CL S/N TERRENO COMUNAL CP SAN JUAN DE TANTARANCHE  
**ID site:** LI5210  
**CRQ:** CRQ000000098919

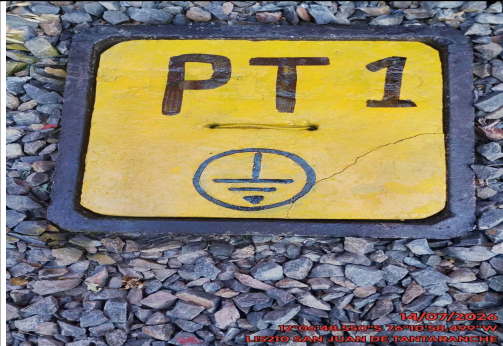
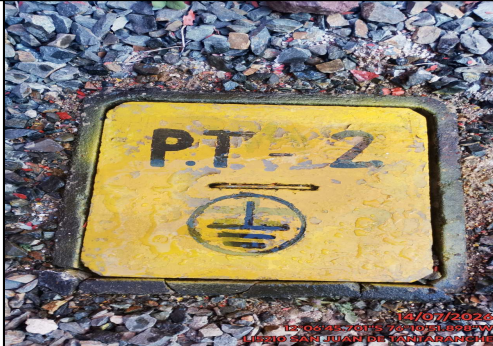
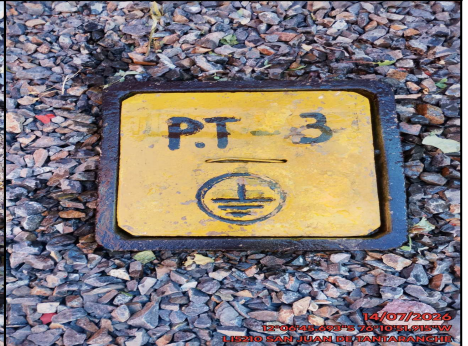
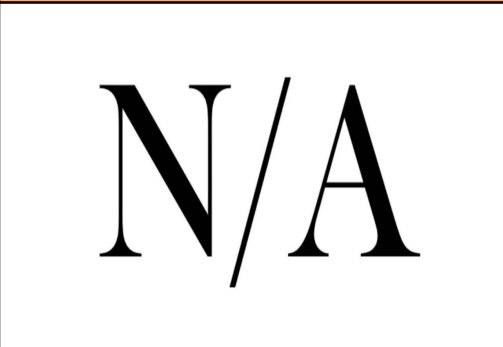
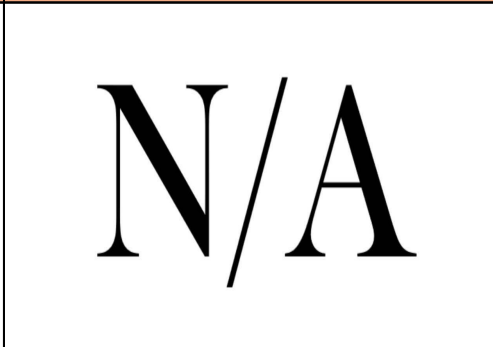
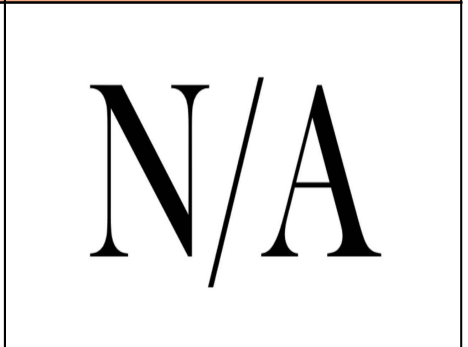
### TAPAS STAP: PINTADO DE TAPAS SEGUN PLANO SPAT

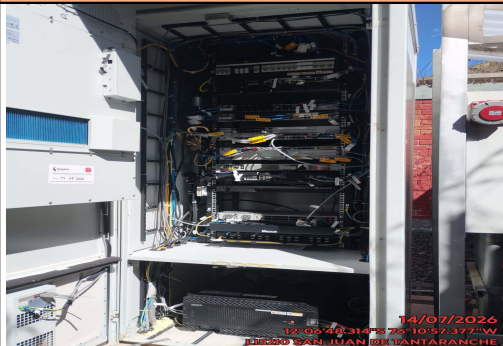
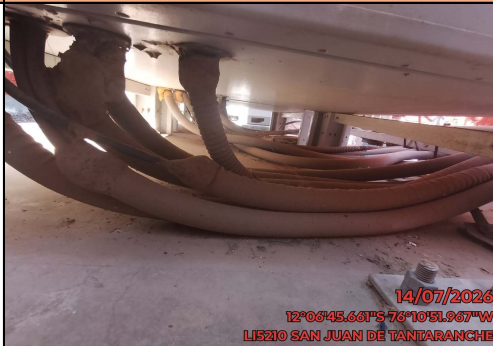
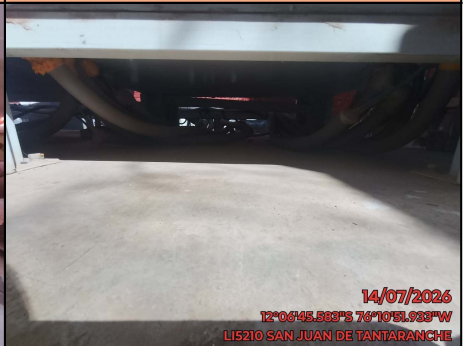
### LIMPIEZA GABINETE: LIMPIEZA DENTRO, PARTE POSTERIOR, PARTE BAJA Y ENTRE LOS GABINETES

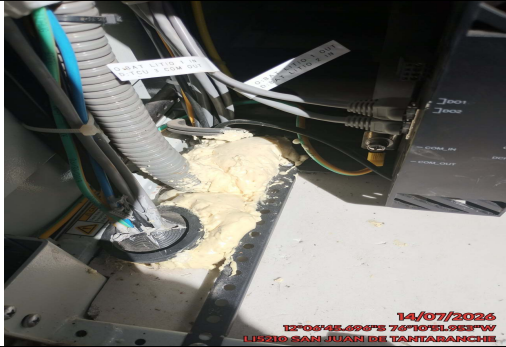
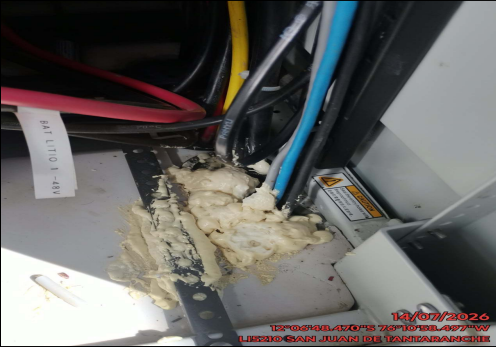
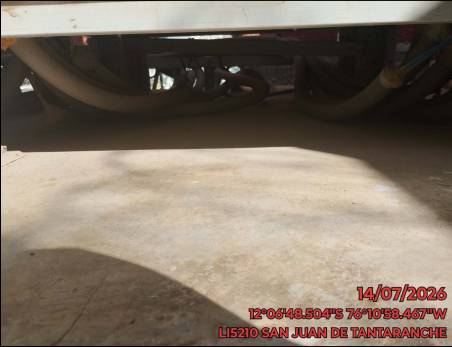
| SELLADO: SELLADO DE EQUIPOS Y DUCTOS POR DONDE INGRESAN LOS CABLES AL GABINETE (CON SIKAFLEX) | | |

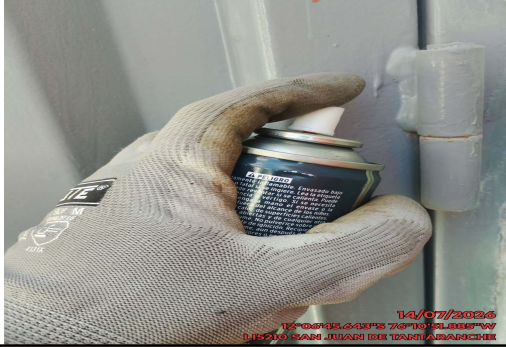
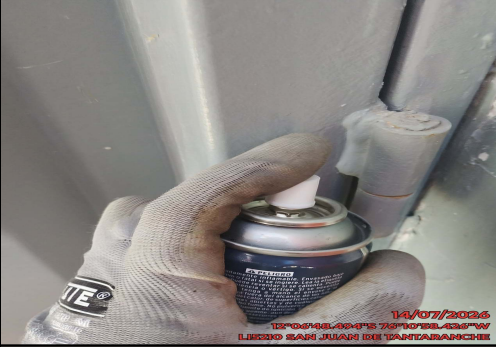
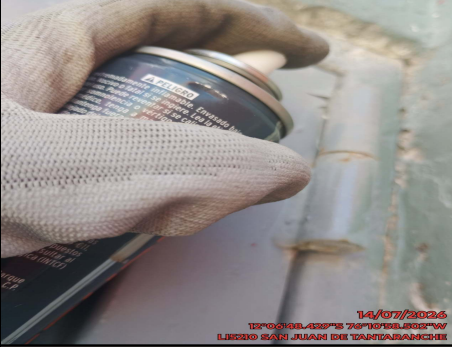
| SELLADO: SELLADO DE EQUIPOS Y DUCTOS POR DONDE INGRESAN LOS CABLES AL GABINETE (CON SIKAFLEX) | | |
|---|---|---|
| ACEITADO: ACEITADO DE PUERTAS Y CANDADOS | | |

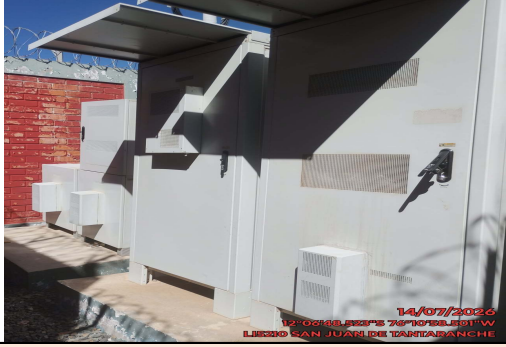
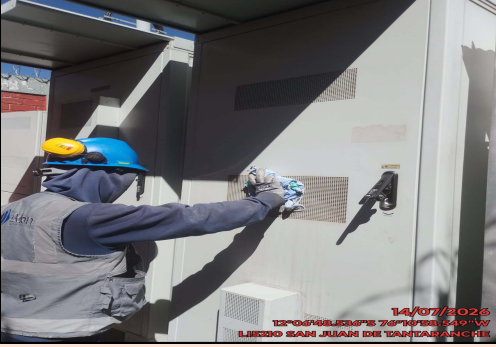
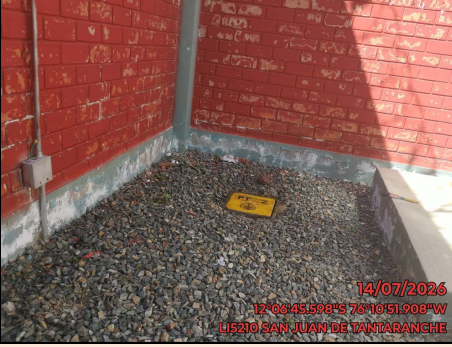
| SELLADO: SELLADO DE EQUIPOS Y DUCTOS POR DONDE INGRESAN LOS CABLES AL GABINETE (CON SIKAFLEX) | | |
|---|---|---|
| LIMPIEZA INTERIOR: LIMPIEZA INTERIOR DEL SITE / DESMALEZADO | | |

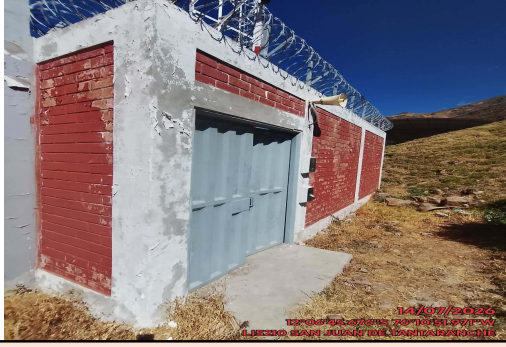
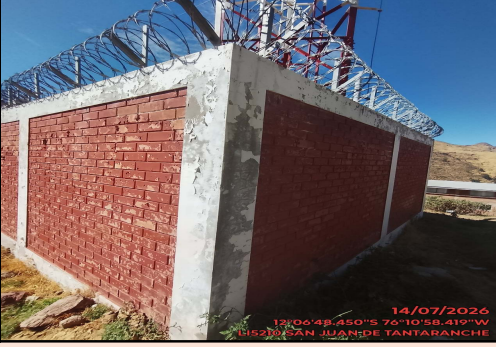
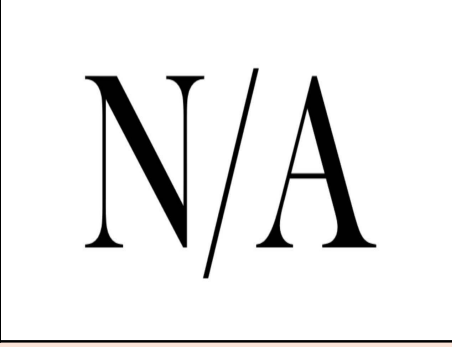
| SELLADO: SELLADO DE EQUIPOS Y DUCTOS POR DONDE INGRESAN LOS CABLES AL GABINETE (CON SIKAFLEX) | | |
|---|---|---|
| LIMPIEZA EXTERIOR: LIMPIEZA EXTERIOR DEL SITE / DESMALEZADO | | |

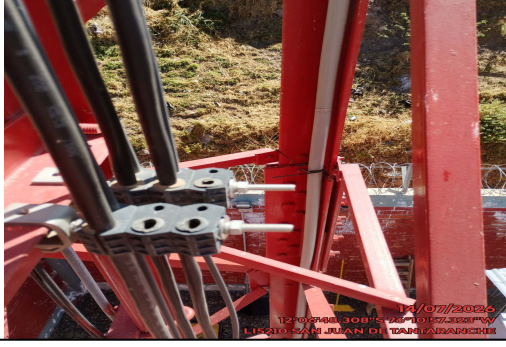
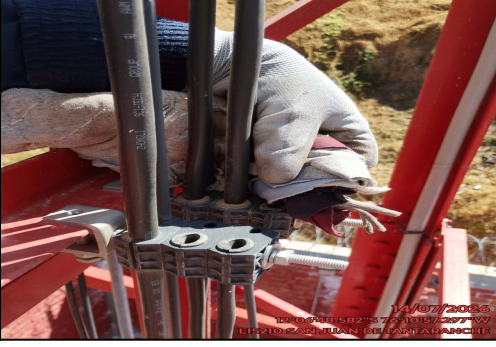
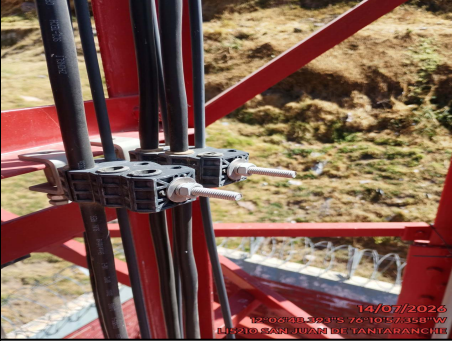
| SELLADO: SELLADO DE EQUIPOS Y DUCTOS POR DONDE INGRESAN LOS CABLES AL GABINETE (CON SIKAFLEX) | | |
|---|---|---|
| CLAMPS: REVISION DE CLAMPS EN CABLES IF, FO Y ENERGIZADO DE RRU's | | |

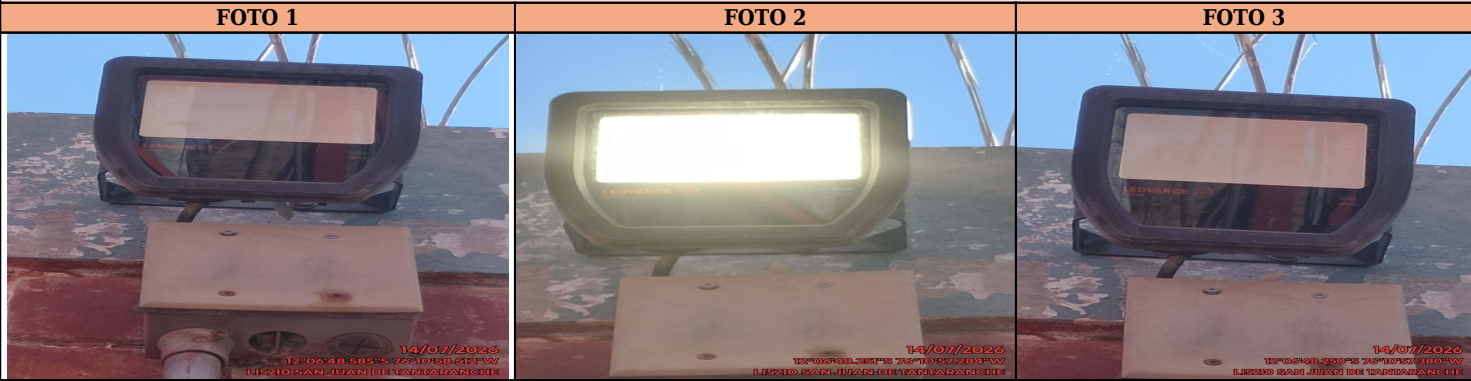
REVISION DEL ESTADO DE LUMINARIA DE EMERGENCIA (LUMINARIA ENCENDIDA Y APAGADA)

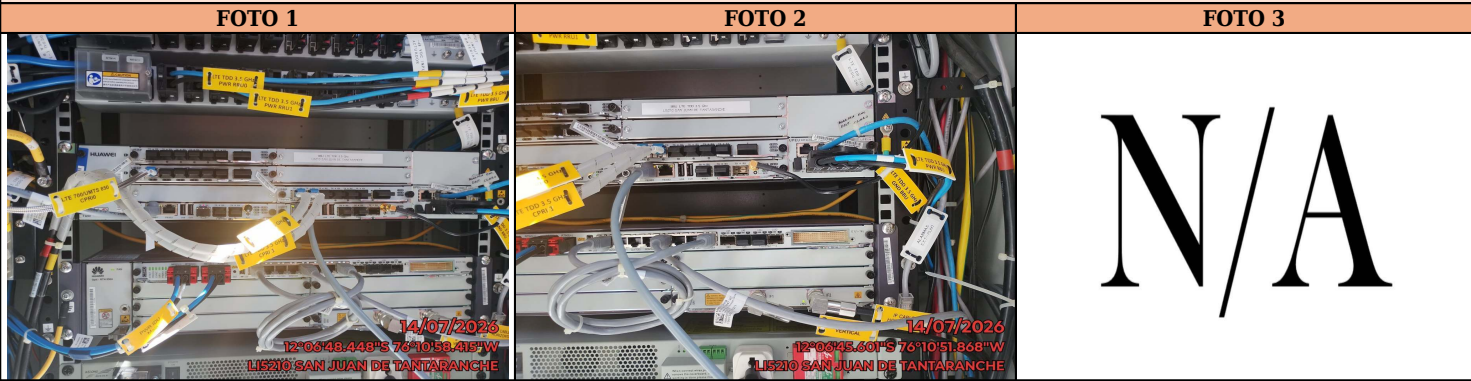
ETIQUETADO DE DATOS, POWER, TIERRA DE IDU Y TIERRA DE BBU CORRECTAMENTE ETIQUETADOS

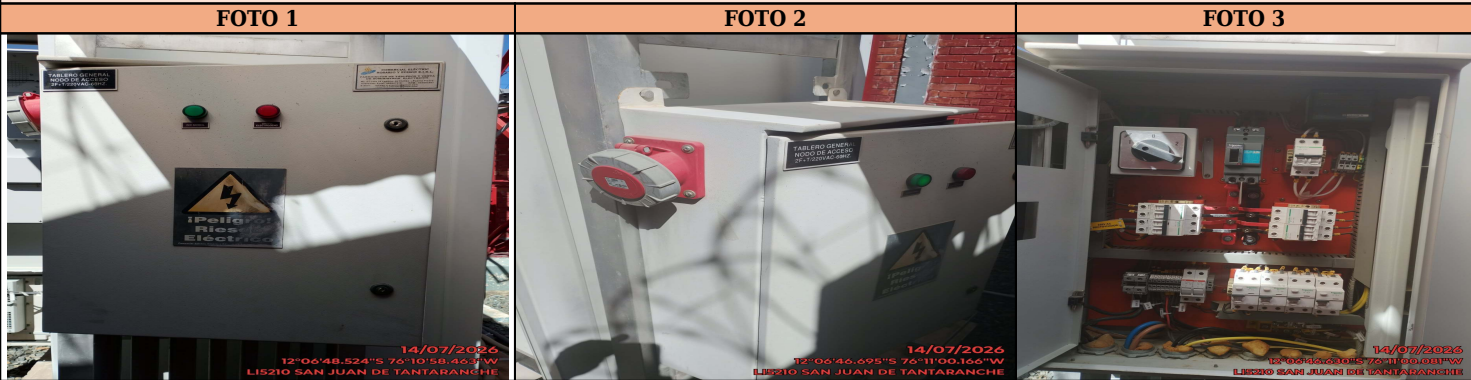
TABLERO PRONATEL: REVISION DEL ESTADO FISICO DE TABLERO (CORROSION / OXIDO)

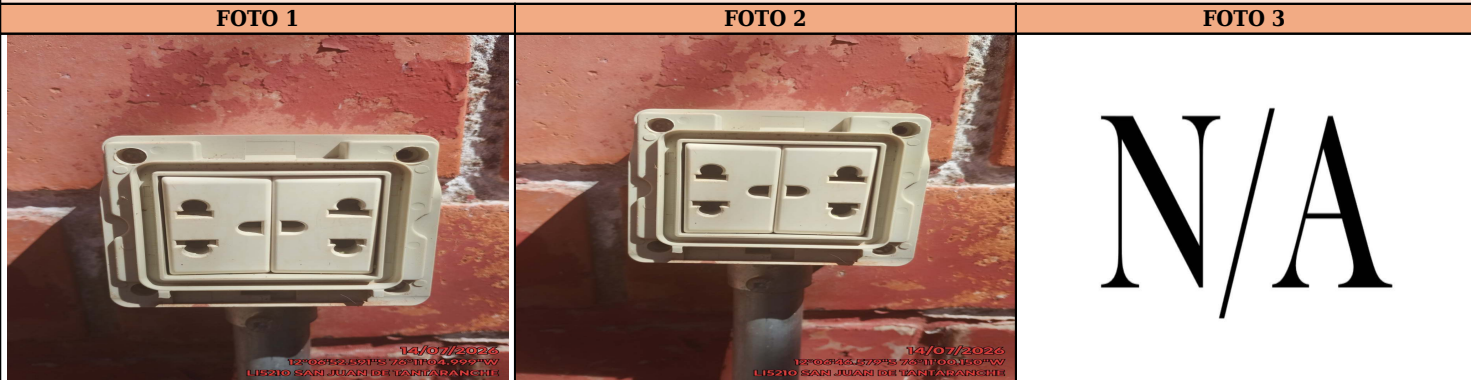
TOMACORRIENTES: REVISION DEL ESTADO FISICO DE TOMACORRIENTES

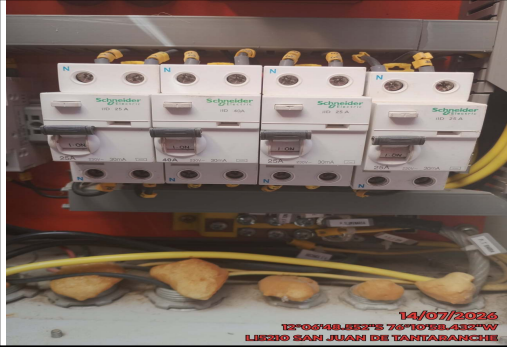
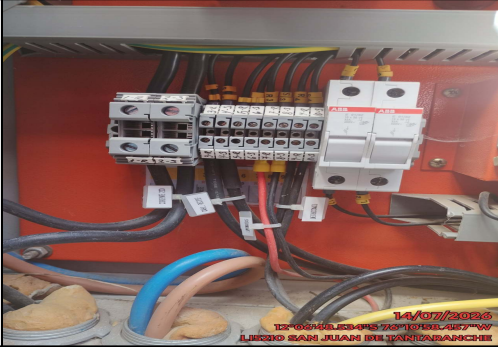
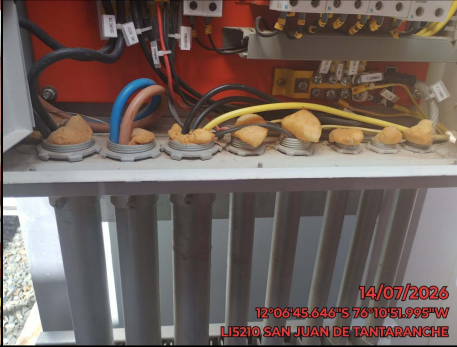
**BORNERAS: DETECCION DE TERMINALES DE CABLES EN TABLERO GENERAL SIN BORNERA**

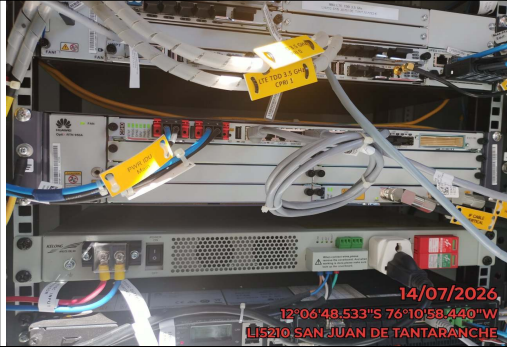
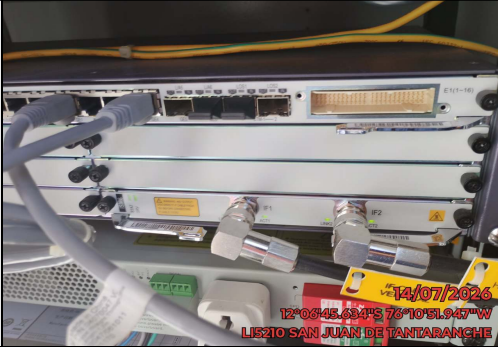
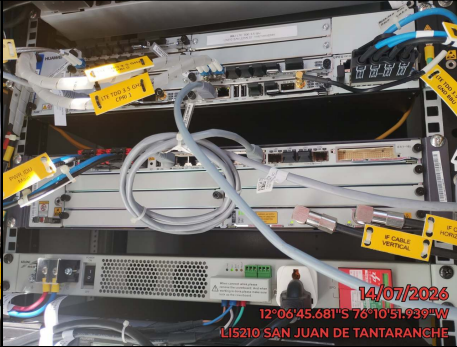
**CONECTORES: DETECCION DE CONECTORES FI EN IDU SIN PROTECCION DE MANGA TERMOCONTRAIBLE**
