## REPORTE FOTOGRÁFICO - SUPERVISION

**Nombre de la Estacion:** AMIRALLA  
**Nombre de Localidad:** VEGUETA  
**Fecha:** 14/07/2026 - 14/07/2026  
**Dirección:** CENTRO POBLADO AMIRALLA  
**ID site:** LI5730  
**CRQ:** CRQ000000098604

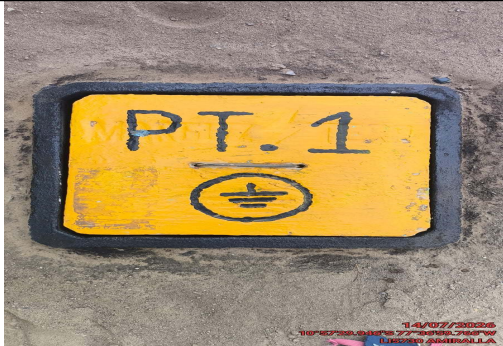
FOTO 1

### TAPAS STAP: PINTADO DE TAPAS SEGUN PLANO SPAT

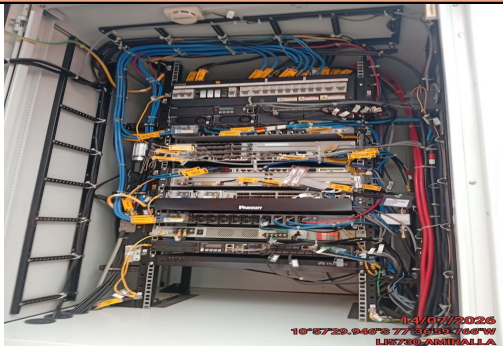
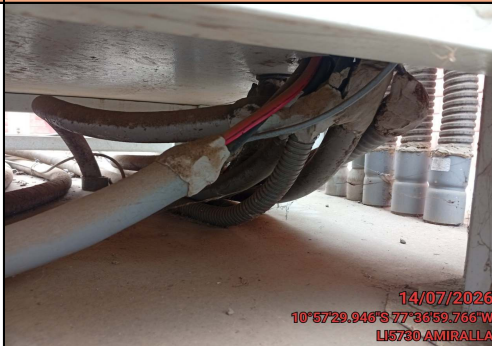
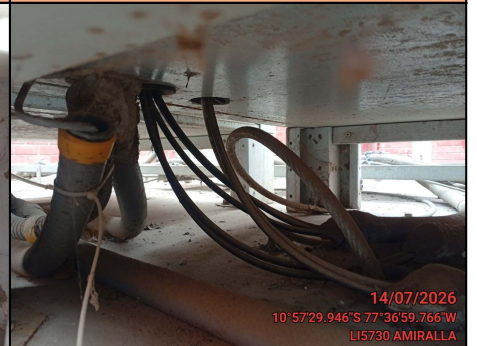
### LIMPIEZA GABINETE: LIMPIEZA DENTRO, PARTE POSTERIOR, PARTE BAJA Y ENTRE LOS GABINETES

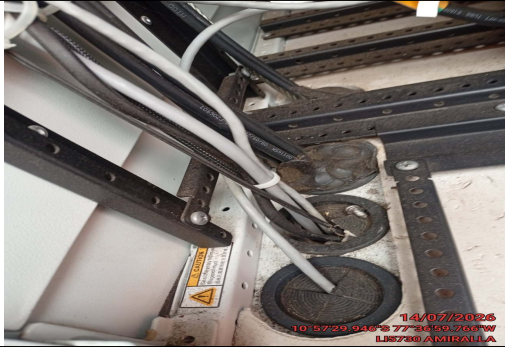
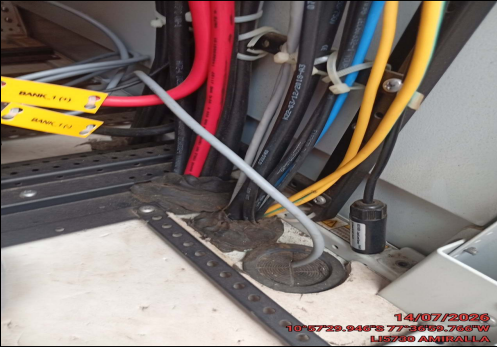
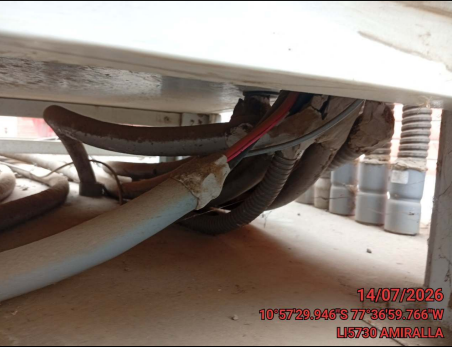
| SELLADO: SELLADO DE EQUIPOS Y DUCTOS POR DONDE INGRESAN LOS CABLES AL GABINETE (CON SIKAFLEX) | | |

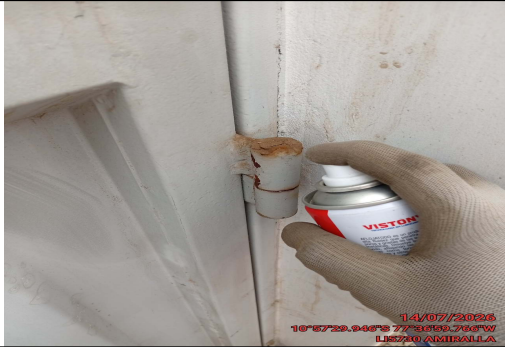
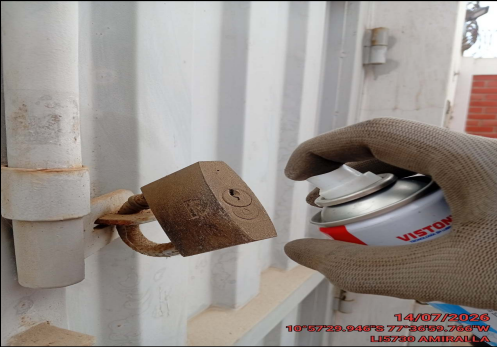
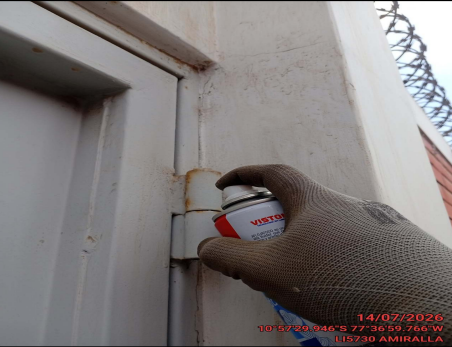
| SELLADO: SELLADO DE EQUIPOS Y DUCTOS POR DONDE INGRESAN LOS CABLES AL GABINETE (CON SIKAFLEX) | | |
|---|---|---|
| ACEITADO: ACEITADO DE PUERTAS Y CANDADOS | | |

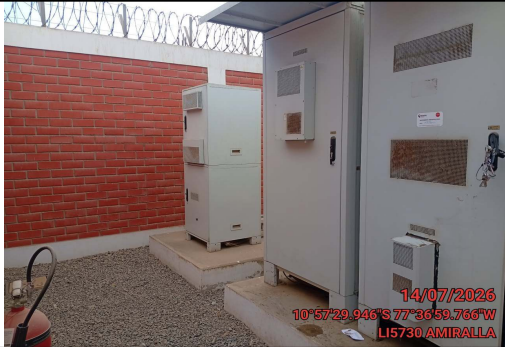
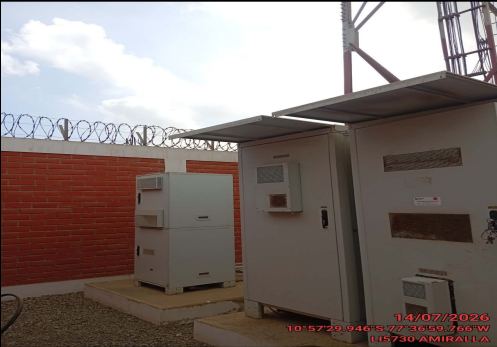
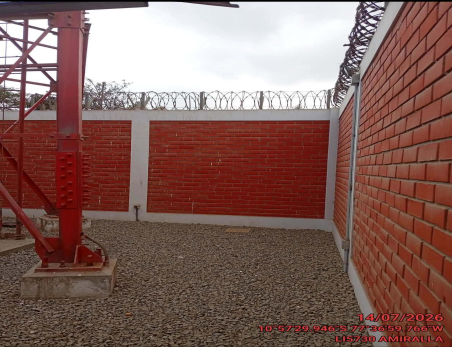
| SELLADO: SELLADO DE EQUIPOS Y DUCTOS POR DONDE INGRESAN LOS CABLES AL GABINETE (CON SIKAFLEX) | | |
|---|---|---|
| LIMPIEZA INTERIOR: LIMPIEZA INTERIOR DEL SITE / DESMALEZADO | | |

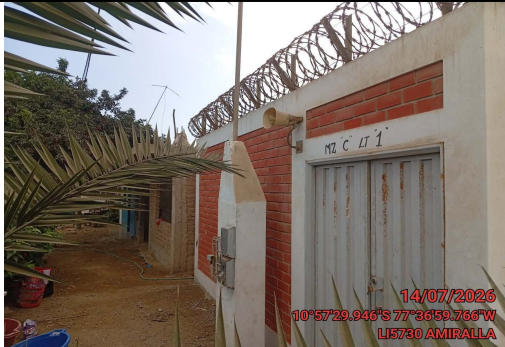
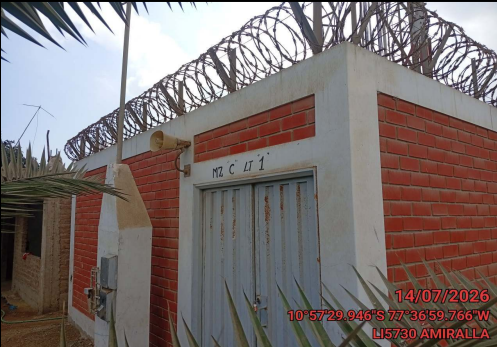
| SELLADO: SELLADO DE EQUIPOS Y DUCTOS POR DONDE INGRESAN LOS CABLES AL GABINETE (CON SIKAFLEX) | | |
|---|---|---|
| LIMPIEZA EXTERIOR: LIMPIEZA EXTERIOR DEL SITE / DESMALEZADO | | |

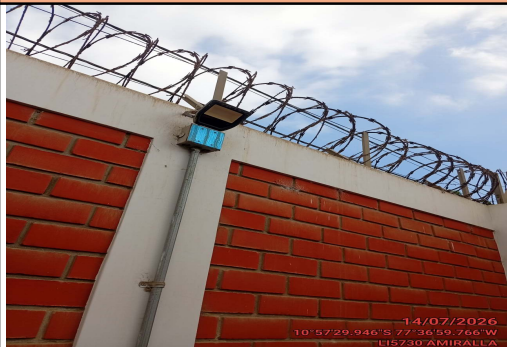
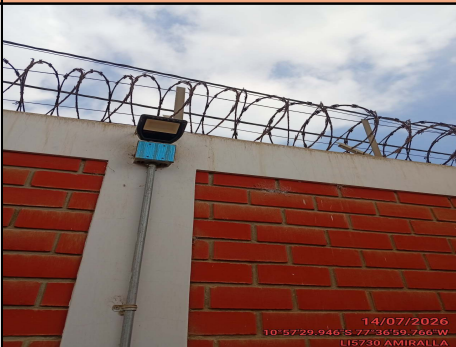
REVISION DEL ESTADO DE LUMINARIA DE EMERGENCIA (LUMINARIA ENCENDIDA Y APAGADA)

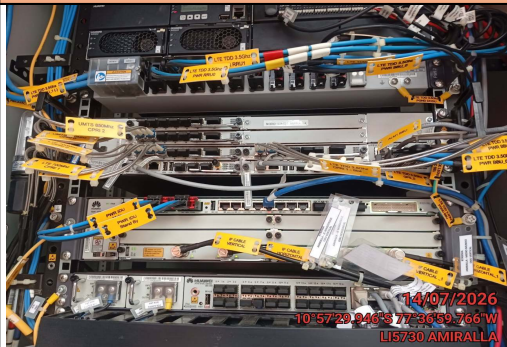
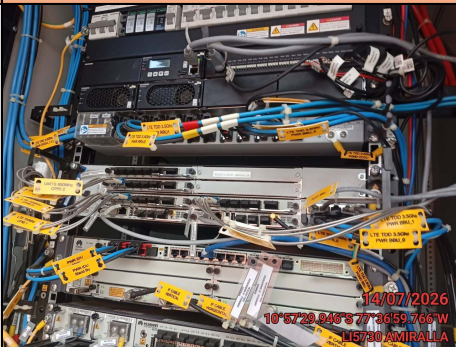
ETIQUETADO DE DATOS, POWER, TIERRA DE IDU Y TIERRA DE BBU CORRECTAMENTE ETIQUETADOS

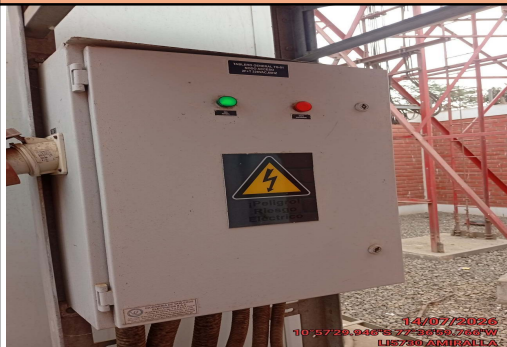
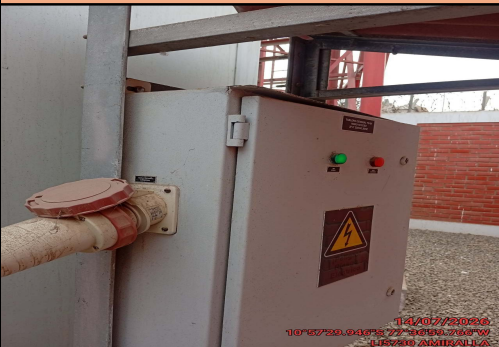
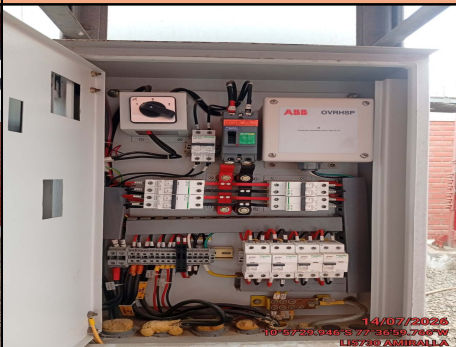
TABLERO PRONATEL: REVISION DEL ESTADO FISICO DE TABLERO (CORROSION / OXIDO)

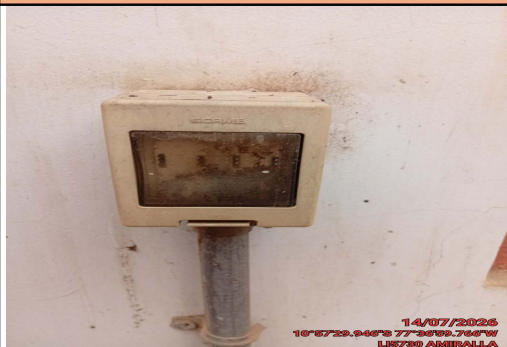
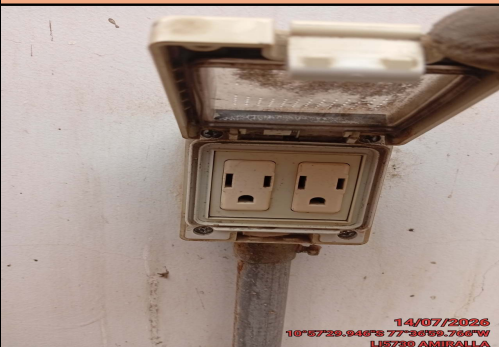
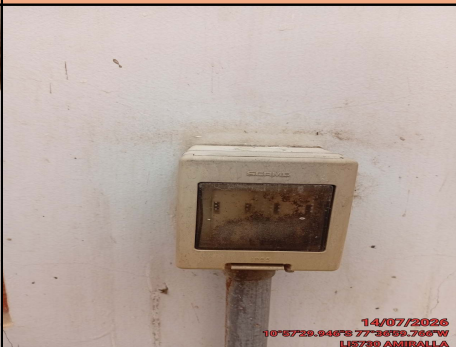
TOMACORRIENTES: REVISION DEL ESTADO FISICO DE TOMACORRIENTES

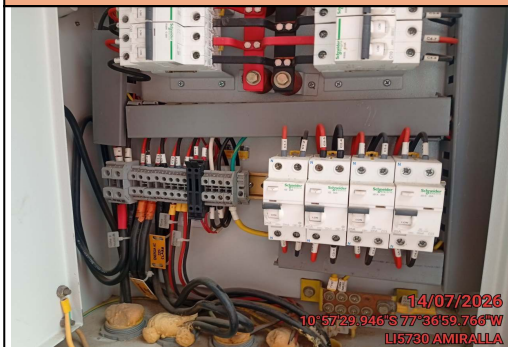
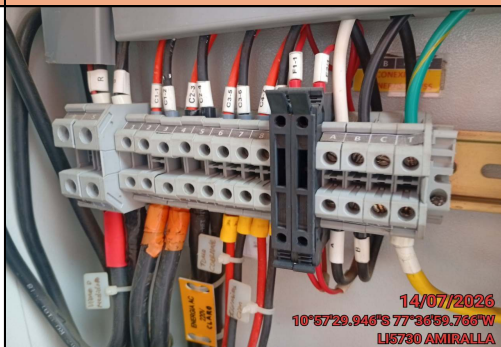
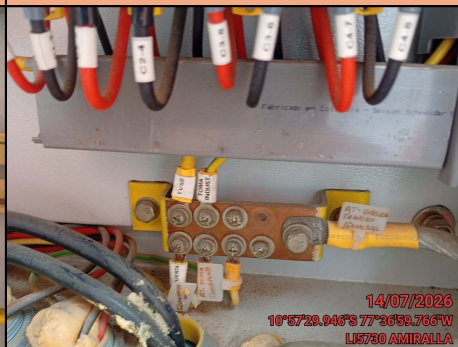
**BORNERAS: DETECCION DE TERMINALES DE CABLES EN TABLERO GENERAL SIN BORNERA**

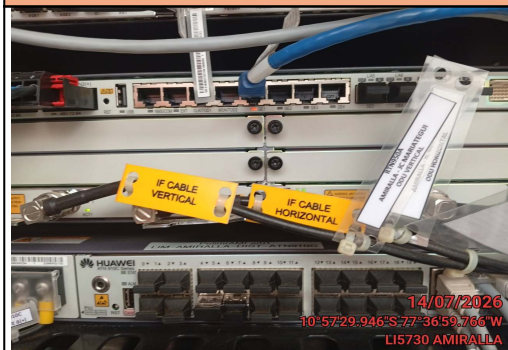
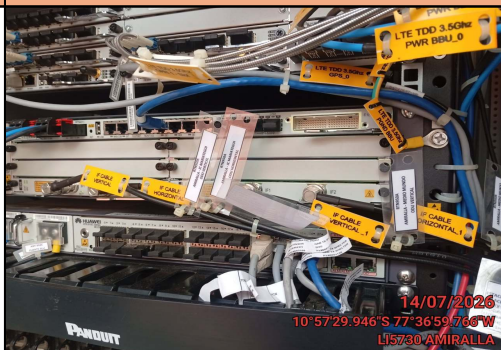
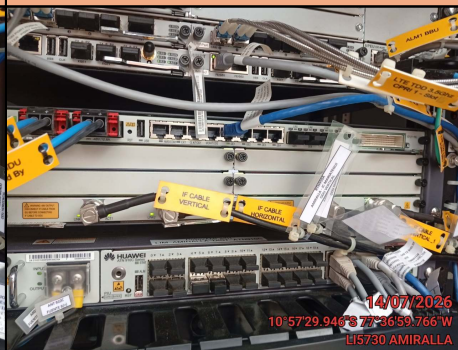
**CONECTORES: DETECCION DE CONECTORES FI EN IDU SIN PROTECCION DE MANGA TERMOCONTRAIBLE**
