## REPORTE FOTOGRÁFICO - Radio Frecuencia y Transporte

**Nombre de la Estacion:** AMIRALLA  
**Nombre de Localidad:** VEGUETA  
**Fecha:** 14/07/2026 - 14/07/2026  
**Direccion:** CENTRO POBLADO AMIRALLA  
**ID site:** LI5730  
**CRQ:** CRQ000000098604

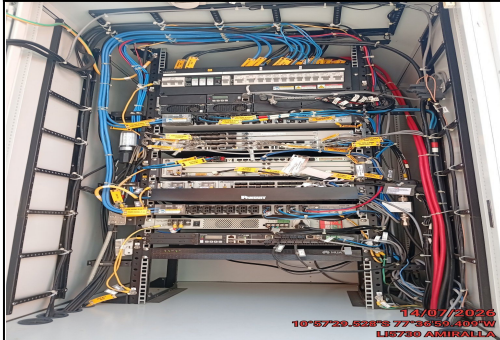
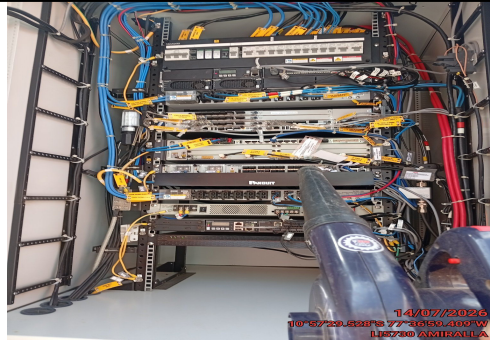
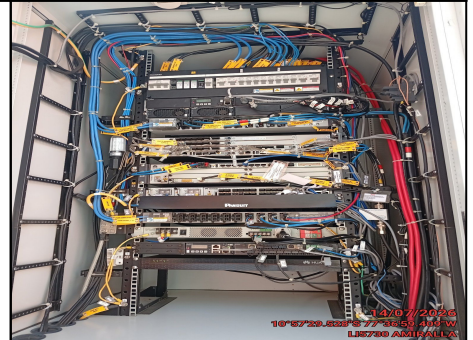
### EQUIPO BBU, ROUTER O MW: VERIFICAR ESTADO DE EQUIPOS, LED DE ALARMAS, LIMPIEZA TECNICA Y SOPLETADO

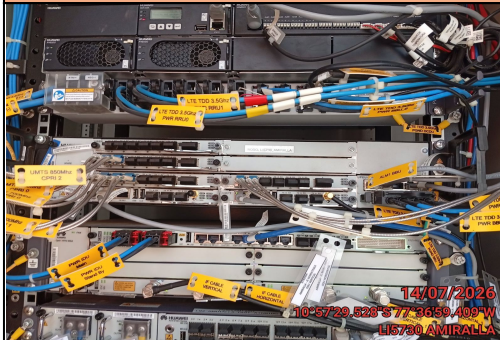
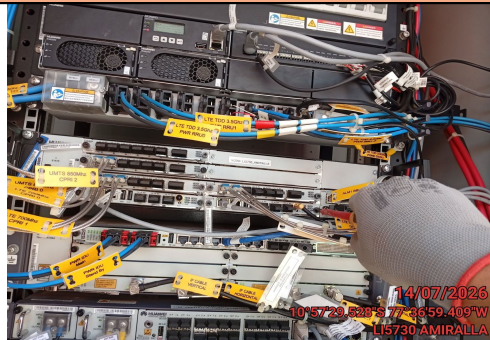
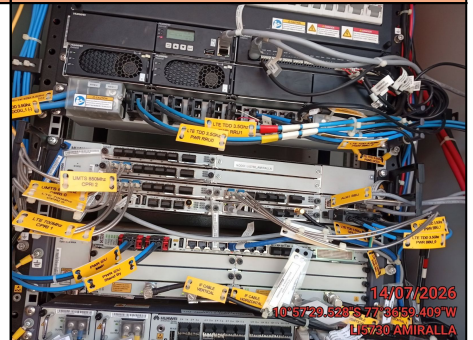
### AJUSTE DE ELEMENTOS Y CONEXIONES

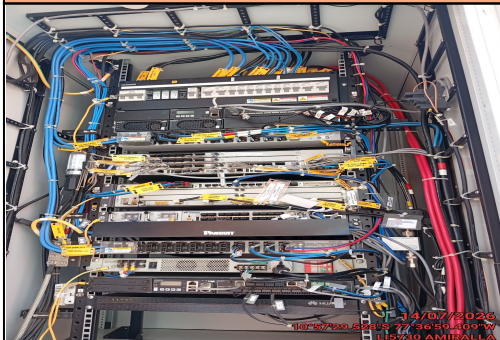
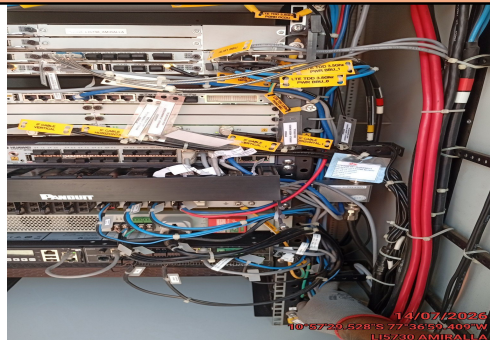
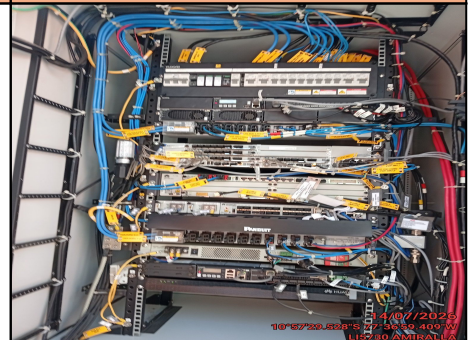
### CABLES: LIMPIEZA TECNICA Y ORDENAMIENTO DE CABLES

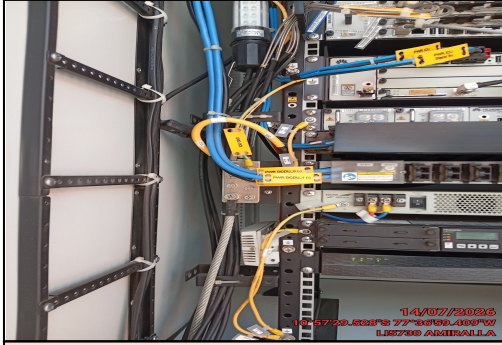
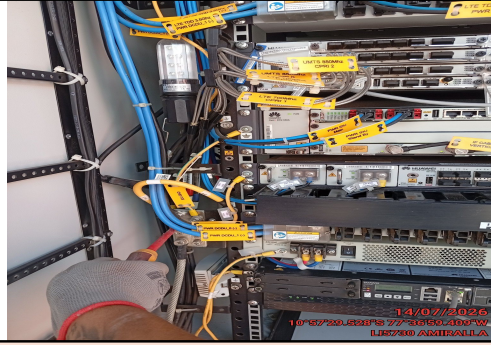
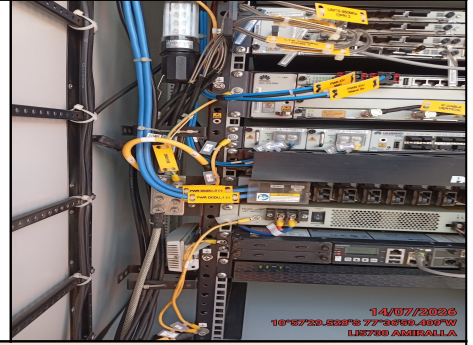
## VERIFICACION Y AJUSTE DE ATERRAMIENTO

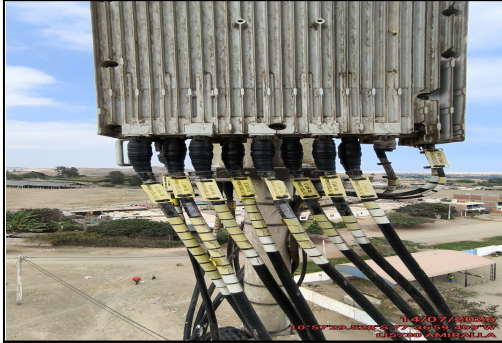
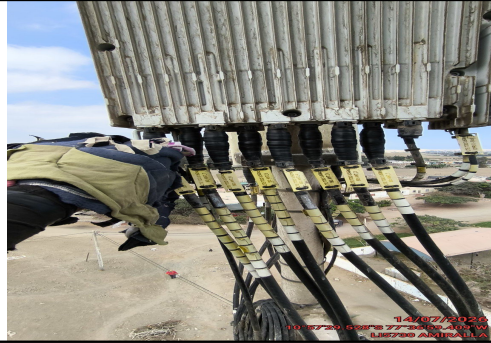
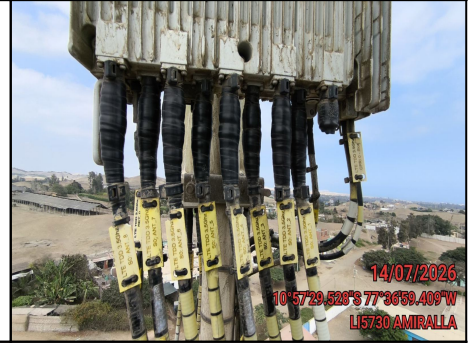
## VERIFICAR ESTADO DE CONECTORES Y CABLES RRU

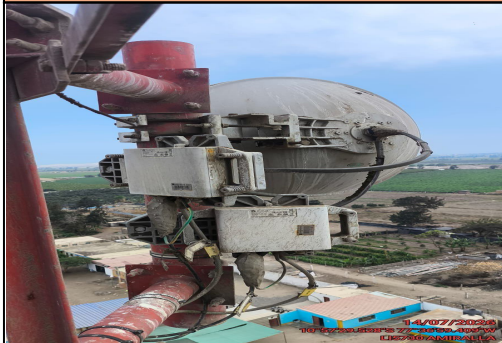
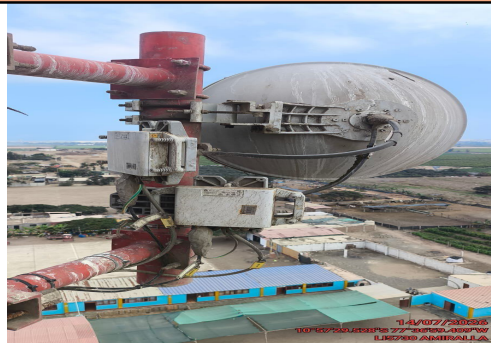
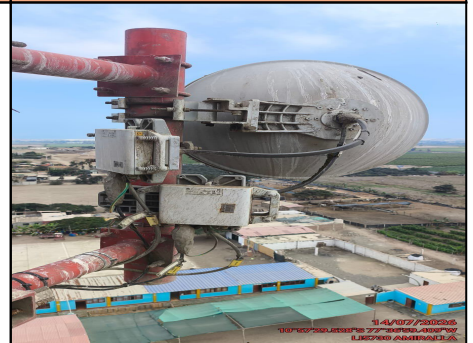
## VERIFICAR ESTADO DE CONECTORES Y CABLES ODU

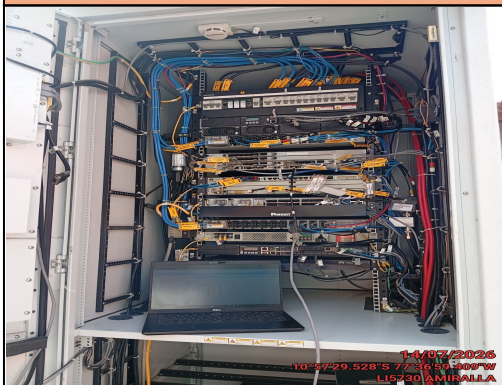
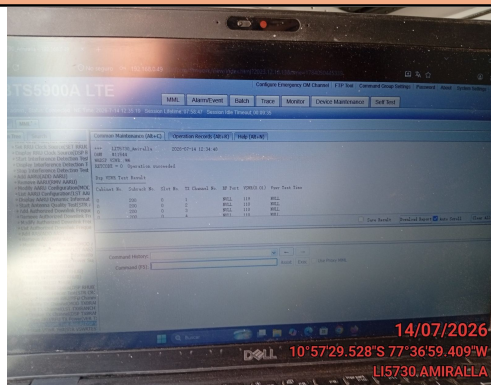
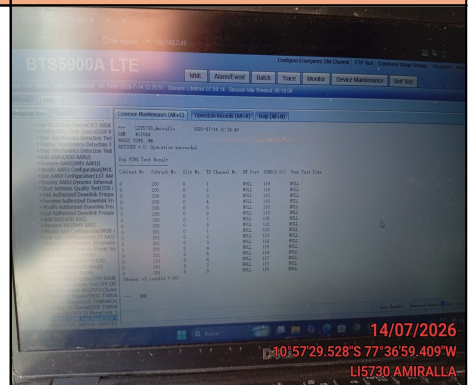
## MEDIR EL VSWR MEDIANTE SOFTWARE
