## REPORTE FOTOGRÁFICO - SUPERVISION

**Nombre de la Estacion:** DON ALBERTO  
**Nombre de Localidad:** SAYAN  
**Fecha:** 13/07/2026 - 13/07/2026  
**Direccion:** CENTRO POBLADO DON ALBERTO  
**ID site:** LI5408  
**CRQ:** CRQ000000095276

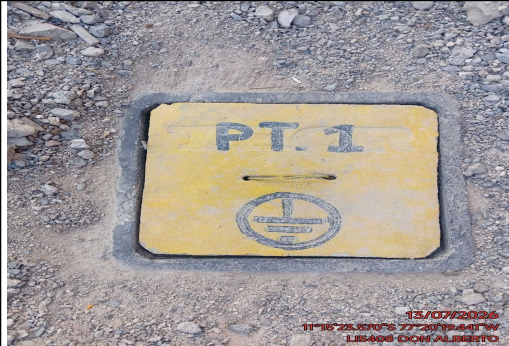
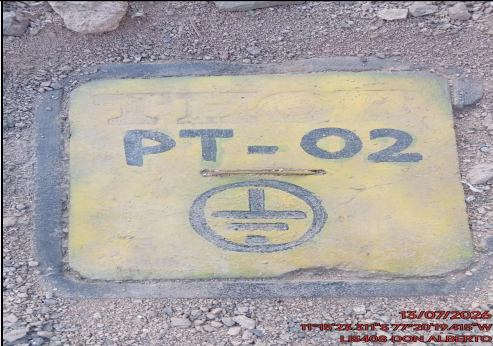
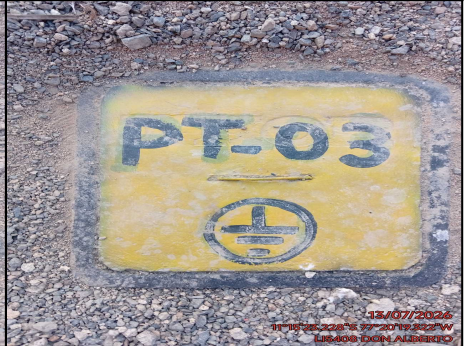
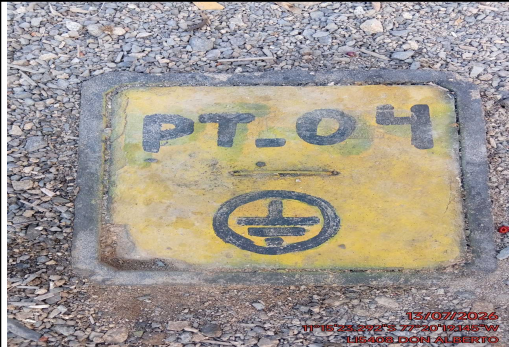
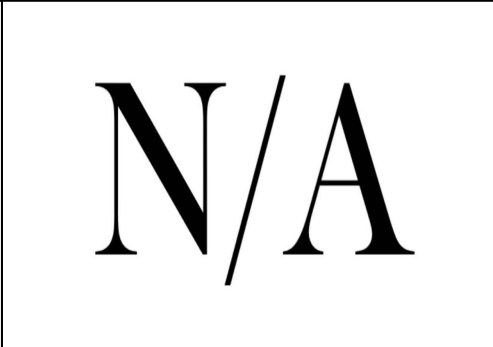
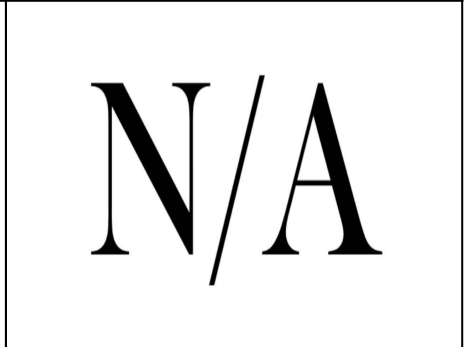
### TAPAS STAP: PINTADO DE TAPAS SEGUN PLANO SPAT

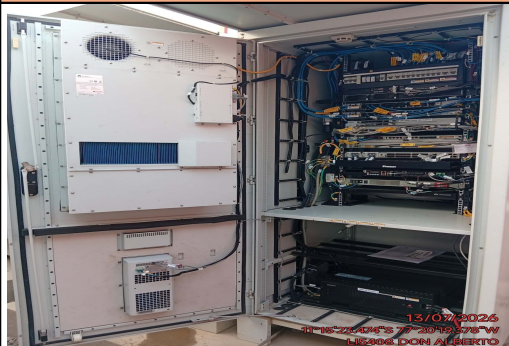
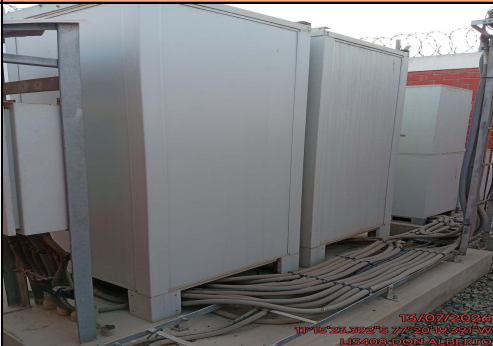
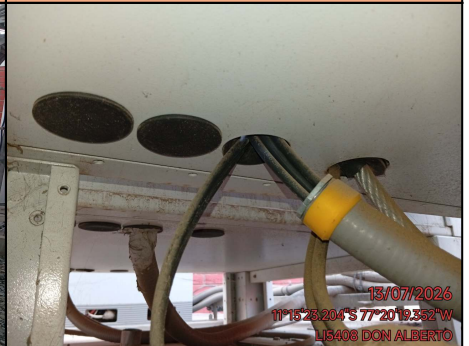
### LIMPIEZA GABINETE: LIMPIEZA DENTRO, PARTE POSTERIOR, PARTE BAJA Y ENTRE LOS GABINETES

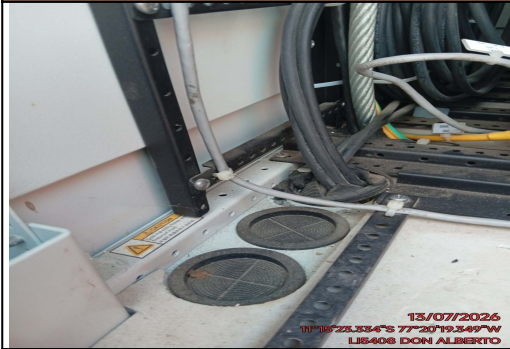
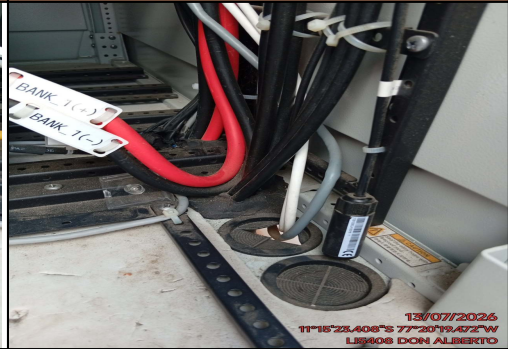
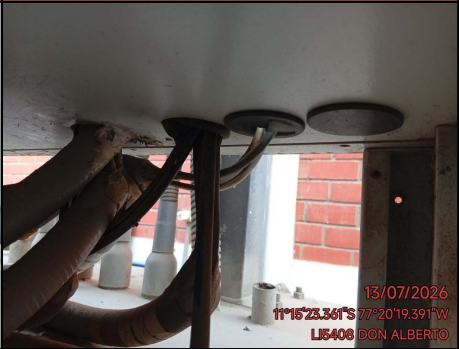
| SELLADO: SELLADO DE EQUIPOS Y DUCTOS POR DONDE INGRESAN LOS CABLES AL GABINETE (CON SIKAFLEX) | | |

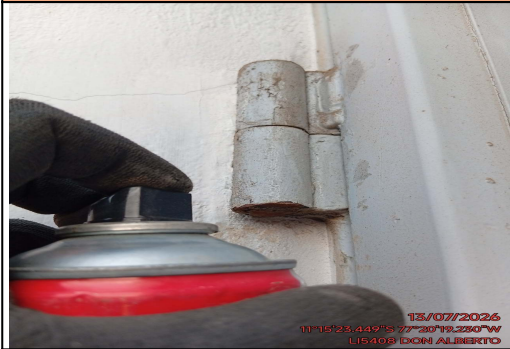
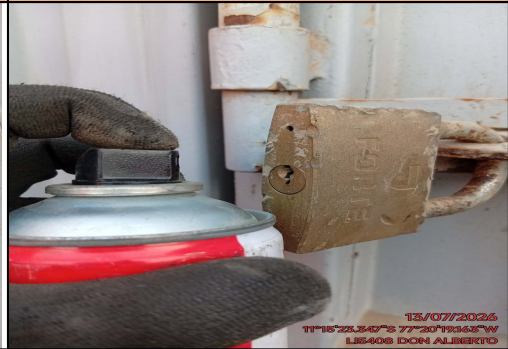
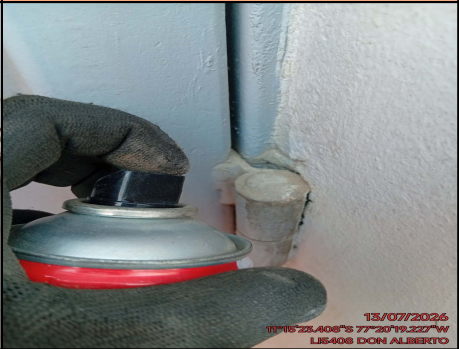
| SELLADO: SELLADO DE EQUIPOS Y DUCTOS POR DONDE INGRESAN LOS CABLES AL GABINETE (CON SIKAFLEX) | | |
|---|---|---|
| ACEITADO: ACEITADO DE PUERTAS Y CANDADOS | | |

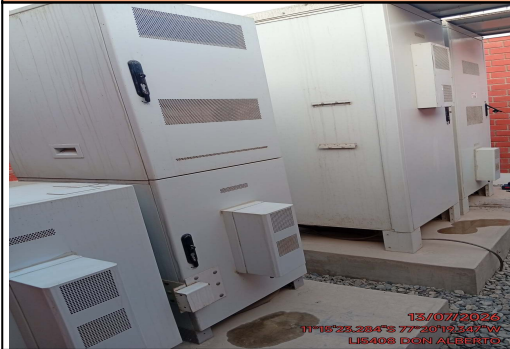
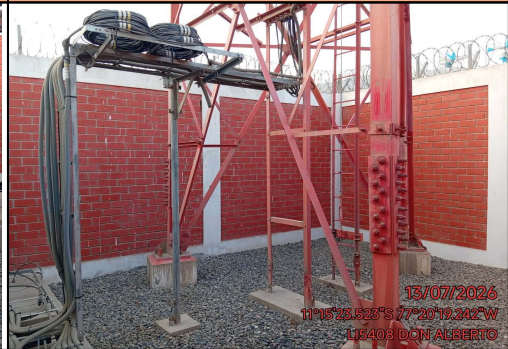
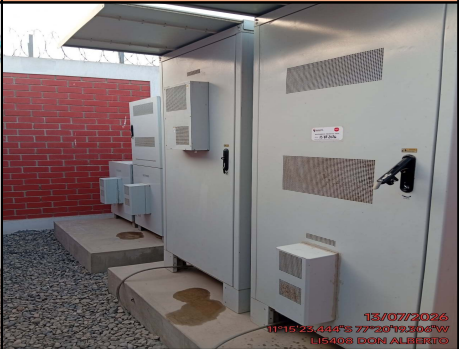
| SELLADO: SELLADO DE EQUIPOS Y DUCTOS POR DONDE INGRESAN LOS CABLES AL GABINETE (CON SIKAFLEX) | | |
|---|---|---|
| LIMPIEZA INTERIOR: LIMPIEZA INTERIOR DEL SITE / DESMALEZADO | | |

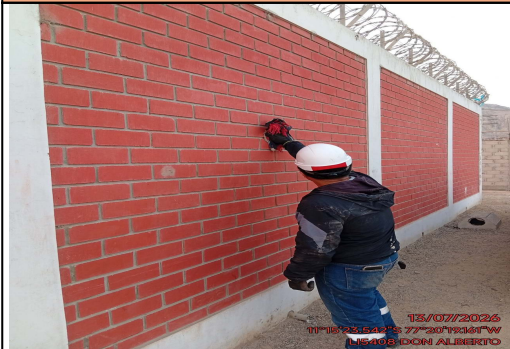
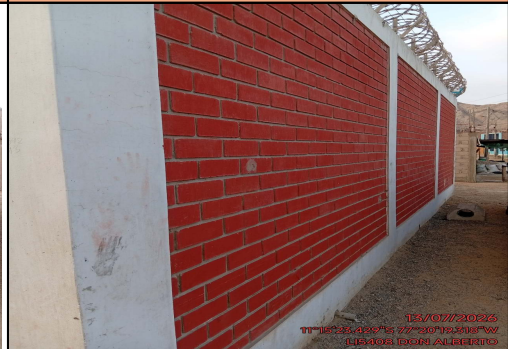
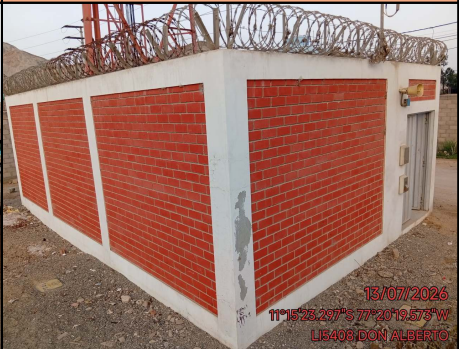
| SELLADO: SELLADO DE EQUIPOS Y DUCTOS POR DONDE INGRESAN LOS CABLES AL GABINETE (CON SIKAFLEX) | | |
|---|---|---|
| LIMPIEZA EXTERIOR: LIMPIEZA EXTERIOR DEL SITE / DESMALEZADO | | |

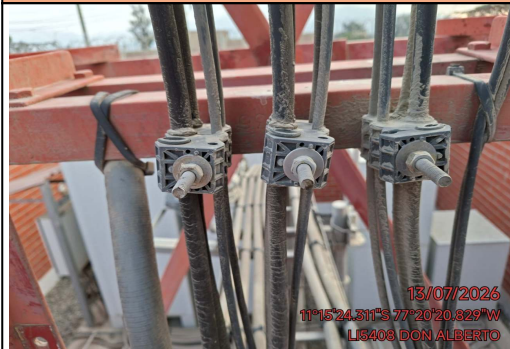
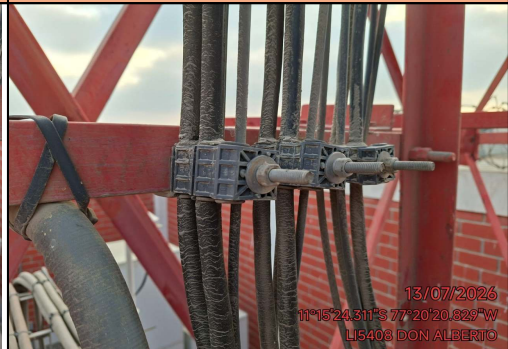
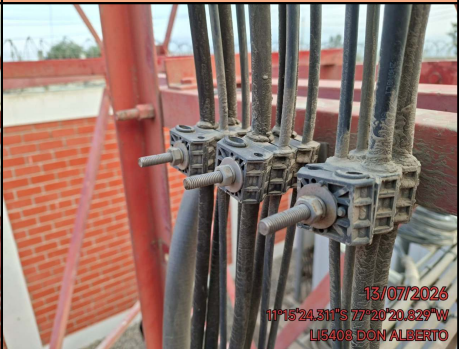
| SELLADO: SELLADO DE EQUIPOS Y DUCTOS POR DONDE INGRESAN LOS CABLES AL GABINETE (CON SIKAFLEX) | | |
|---|---|---|
| CLAMPS: REVISION DE CLAMPS EN CABLES IF, FO Y ENERGIZADO DE RRU's | | |

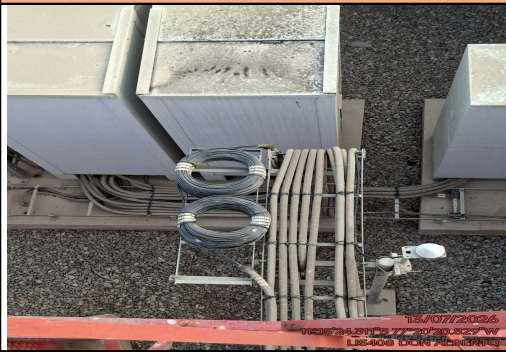
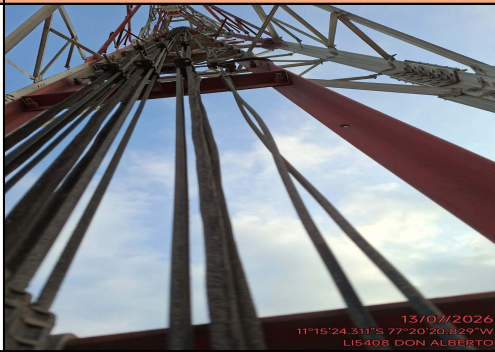
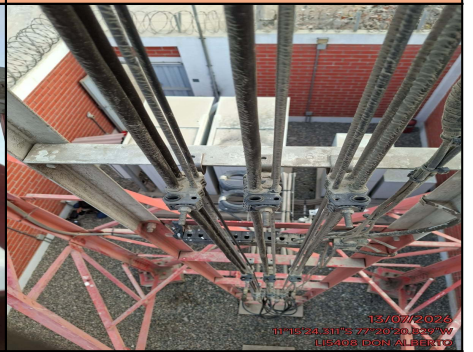
# GROUNDING KIT: REVISION DE ATERRAMIENTO DE CABLES IF, FO Y ENERGIZADO DE RRU's

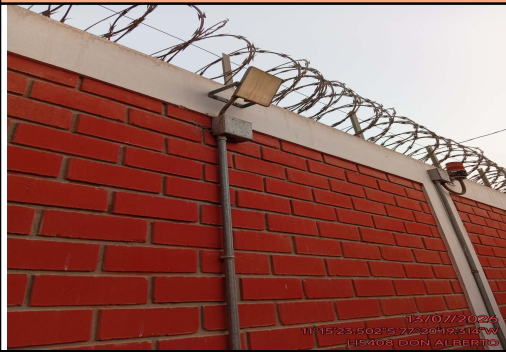
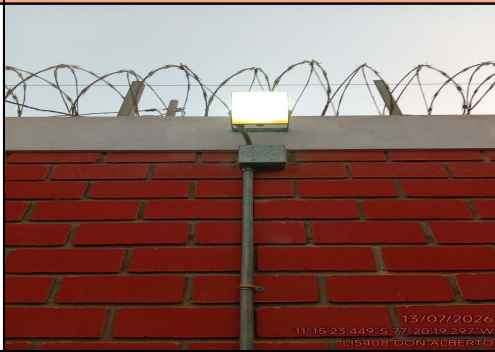
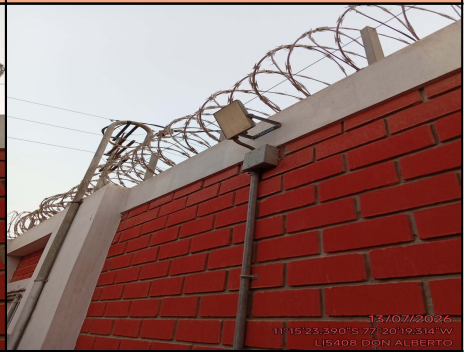
## REVISION DEL ESTADO DE LUMINARIA DE EMERGENCIA (LUMINARIA ENCENDIDA Y APAGADA)

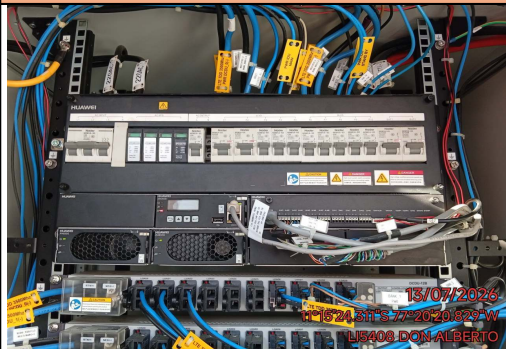
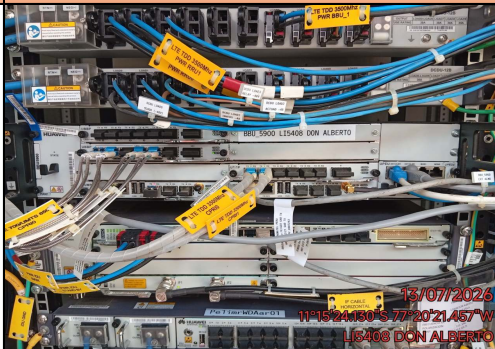
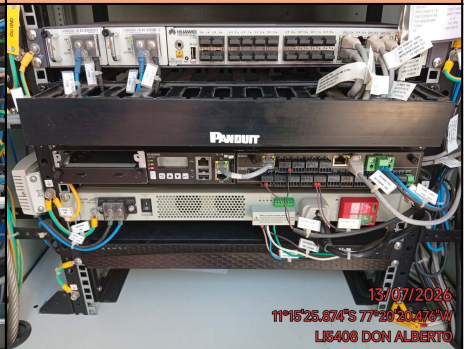
## ETIQUETADO DE DATOS, POWER, TIERRA DE IDU Y TIERRA DE BBU CORRECTAMENTE ETIQUETADOS

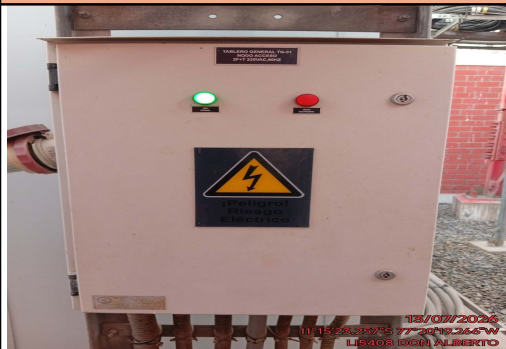
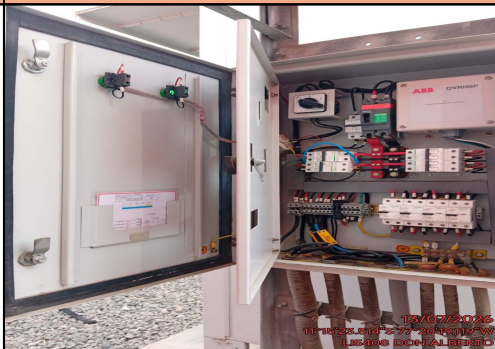
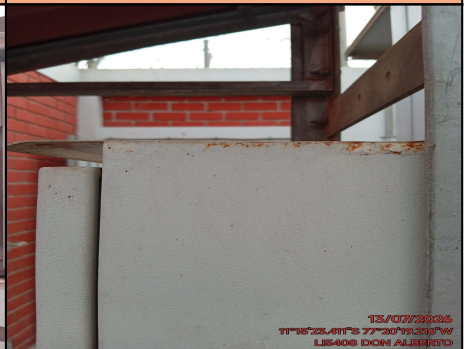
## TABLERO PRONATEL: REVISION DEL ESTADO FISICO DE TABLERO (CORROSION / OXIDO)

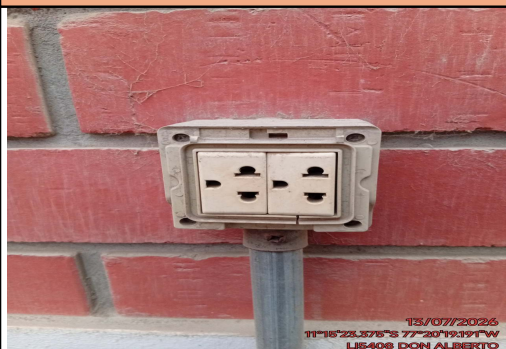
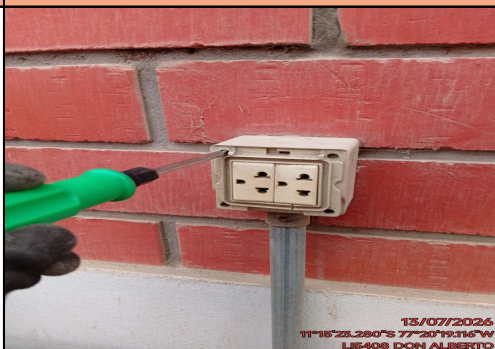
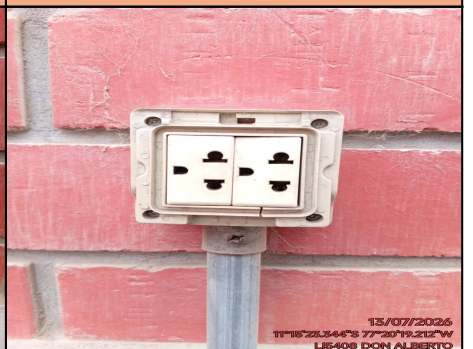
## TOMACORRIENTES: REVISION DEL ESTADO FISICO DE TOMACORRIENTES

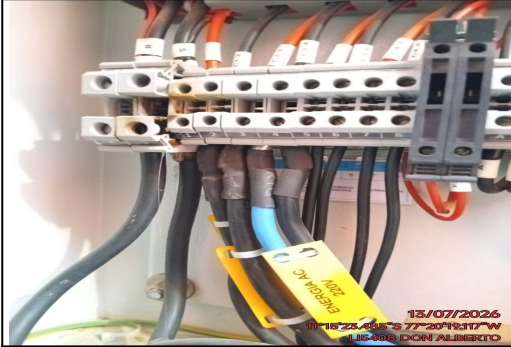
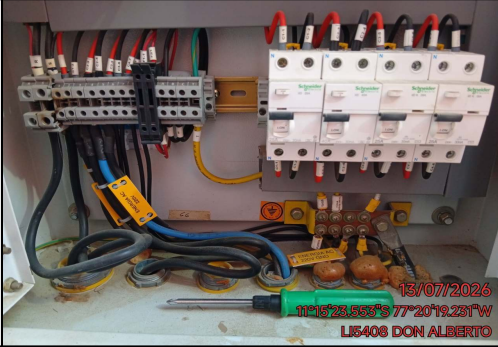
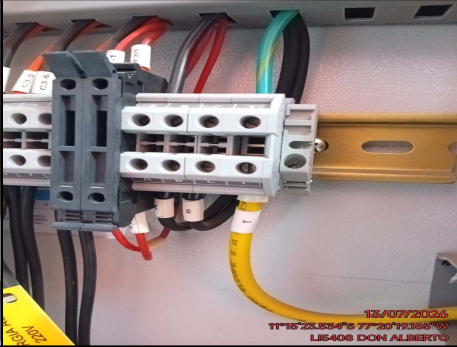
**BORNERAS: DETECCION DE TERMINALES DE CABLES EN TABLERO GENERAL SIN BORNERA**

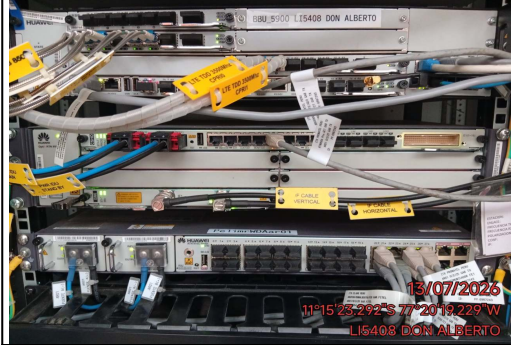
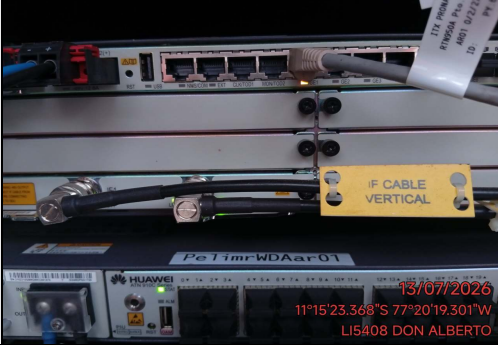
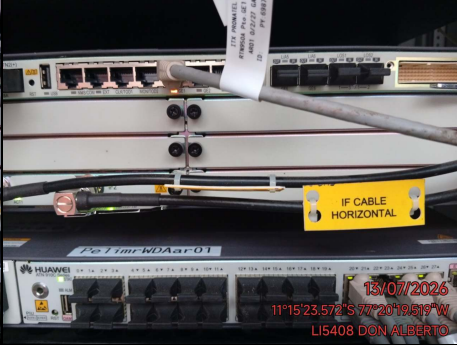
**CONECTORES: DETECCION DE CONECTORES FI EN IDU SIN PROTECCION DE MANGA TERMOCONTRAIBLE**
