## REPORTE FOTOGRÁFICO - SPD y Tableros Eléctricos

**Nombre de la Estacion:** DON ALBERTO  
**Nombre de Localidad:** SAYAN  
**Fecha:** 13/07/2026 - 13/07/2026  
**Dirección:** CENTRO POBLADO DON ALBERTO  
**ID site:** LI5408  
**CRQ:** CRQ000000098513

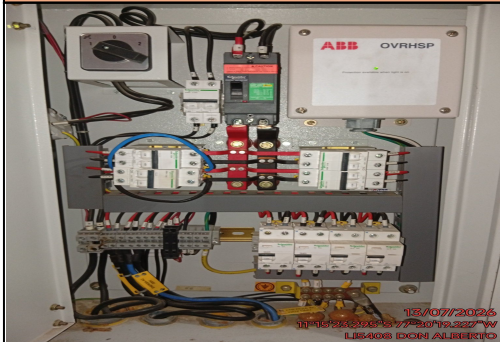
#### ANTES

### VERIFICACIÓN DE PARÁMETRO DE OPERACIÓN : VOLTAJE(V)

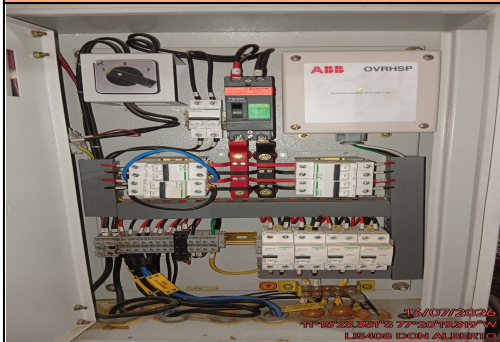
#### ANTES

### LIMPIEZA TÉCNICA DE COMPONENTES

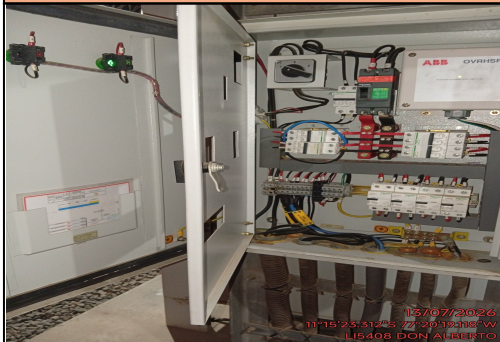
#### ANTES

### AJUSTE DE CONEXIONADO Y ACTUALIZACION DE SEÑALIZADO
