## REPORTE FOTOGRÁFICO - Sistema de Seguridad Física Interior

Nombre de la Estacion: DON ALBERTO  
Nombre de Localidad: SAYAN  
Fecha: 13/07/2026 - 13/07/2026  
Direccion: CENTRO POBLADO DON ALBERTO  
ID site: LI5408  
CRQ: CRQ000000095276

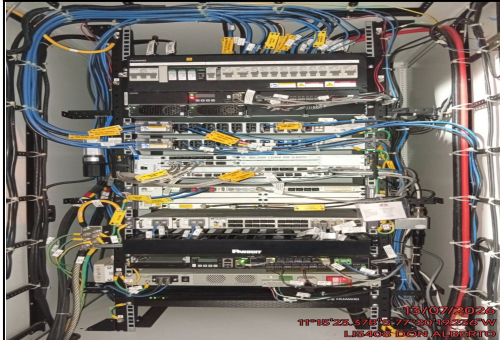
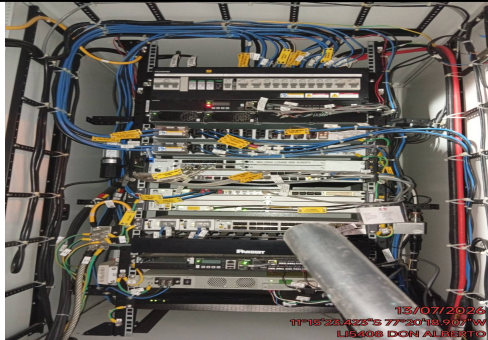
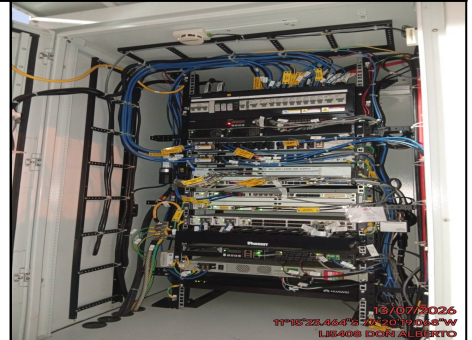
### LIMPIEZA GENERAL DE LOS EQUIPOS DEL SISTEMA

| CHECKLIST - SISTEMA DE SEGURIDAD | | |
|---|---|---|
| Sistema | OK | Limpieza de Componentes y/o equipos en general del Sistema |

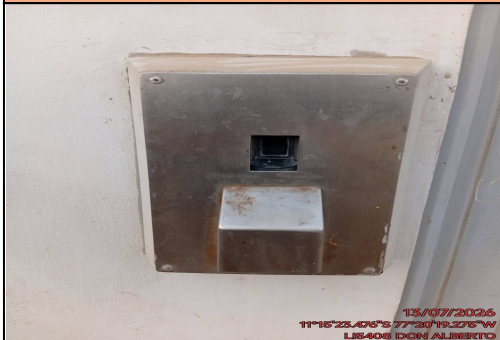
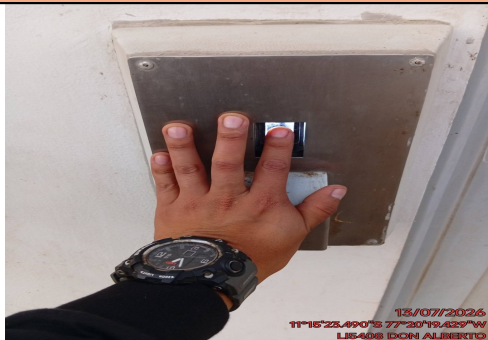
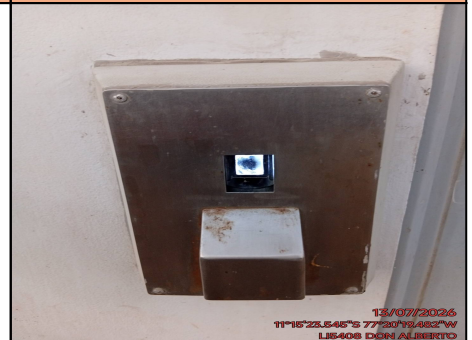
### REVISIÓN DEL BUEN FUNCIONAMIENTO DE LA LECTORA

| CHECKLIST - SISTEMA DE SEGURIDAD | | |
|---|---|---|
| Lector de Huella | OK | Verificar el buen funcionamiento de la lectora |

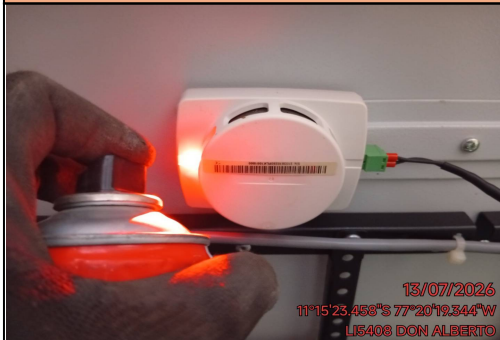
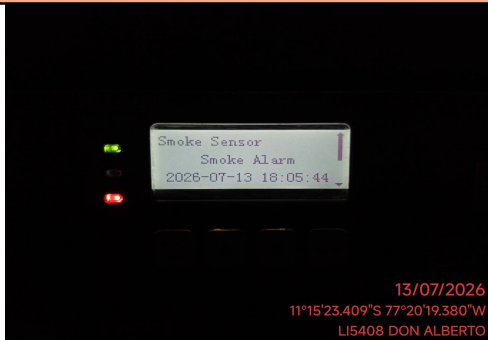
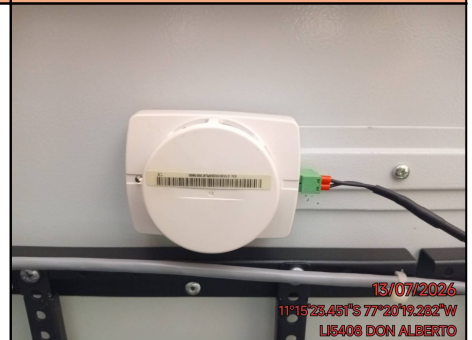
### REVISIÓN DEL FUNCIONAMIENTO DEL SENSOR DE HUMO

| CHECKLIST - SISTEMA DE SEGURIDAD | | |
|---|---|---|
| Sensor de Humo | OK | Revisión estado del sensor de Humo |
| Sensor de Humo | OK | Verificar activación de la sirena y alarma generada en NOC |

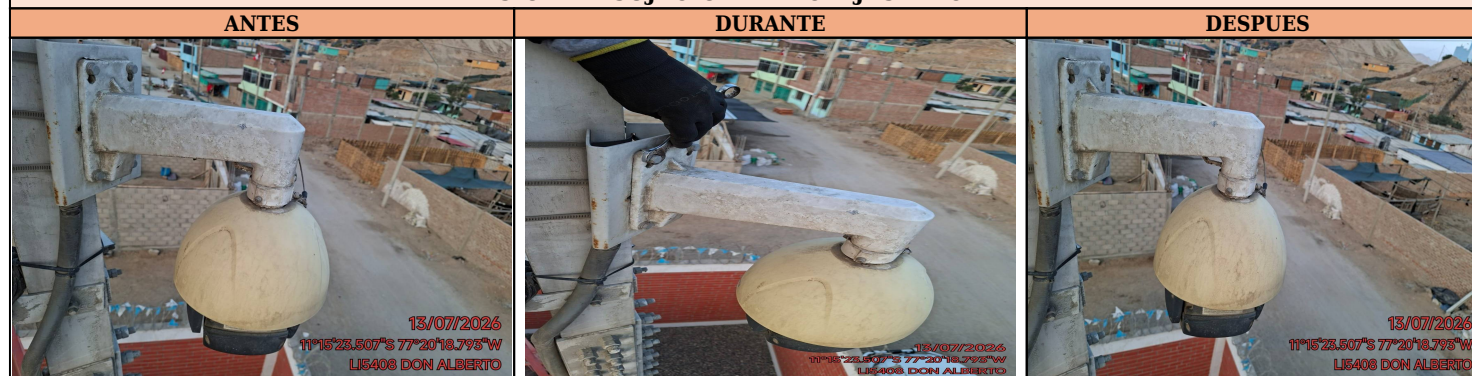
## REVISIÓN DE SUJECCIÓN Y ANCLAJES DE CÁMARA

| CHECKLIST - SISTEMA DE SEGURIDAD | | |
|---|---|---|
| Cámara | OK | Revisión de sujeción y anclajes de la Cámara |

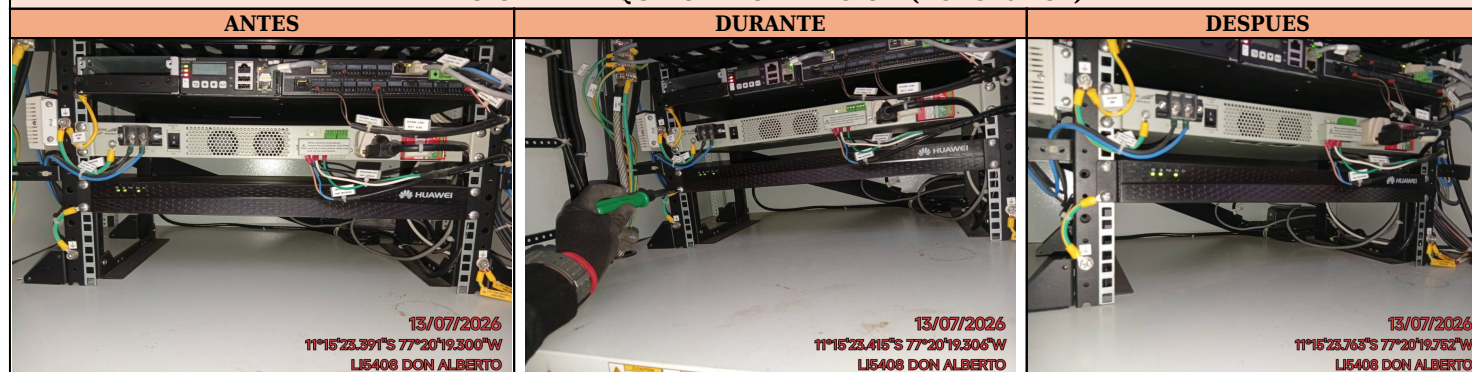
## REVISIÓN DEL EQUIPO DE GRABACIÓN (VCN510 - 8P)

| CHECKLIST - SISTEMA DE SEGURIDAD | | |
|---|---|---|
| Grabador de Video | OK | Verificar grabación local desde el NOC |

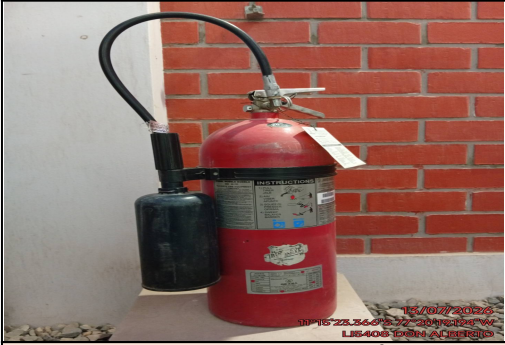
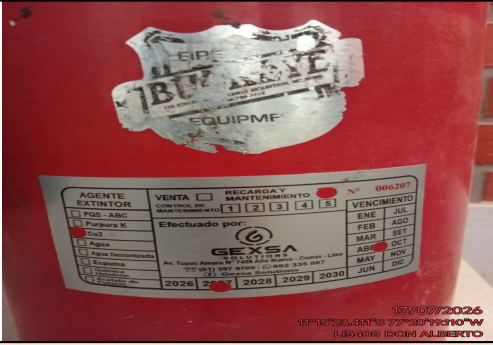
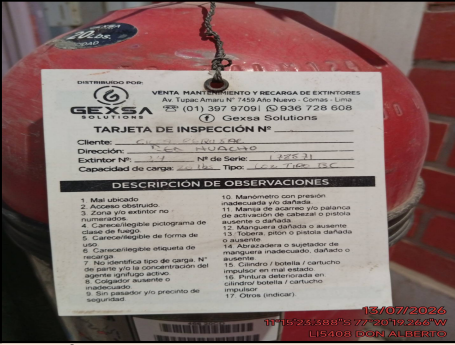
| REVISIÓN DE LA SIRENA | | |
|---|---|---|
| REVISIÓN DEL EXTINTOR | | |

| CHECKLIST - SISTEMA DE SEGURIDAD | | |
|---|---|---|
| Extintor | OK | Verificar estado y Fecha de caducidad del Extintor |

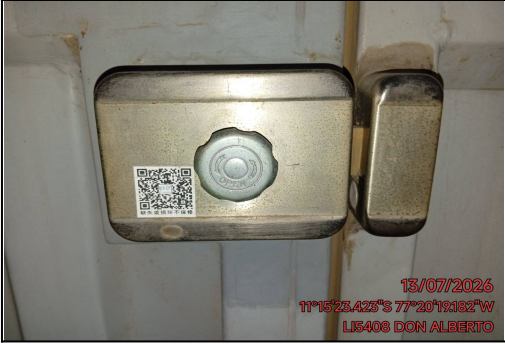
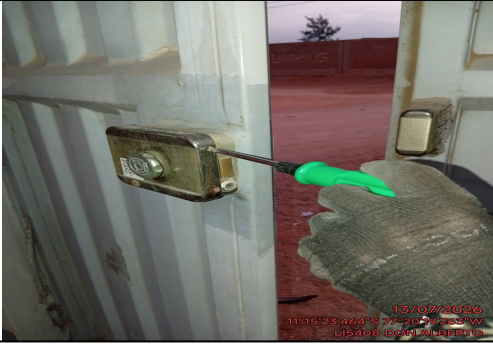
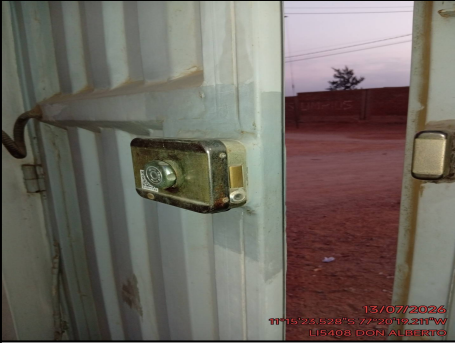
| REVISIÓN DE LA SIRENA | | |
|---|---|---|
| REVISIÓN DEL CORRECTO FUNCIONAMIENTO DE LA CHAPA ELÉCTRICA | | |

| CHECKLIST - SISTEMA DE SEGURIDAD | | |
|---|---|---|
| Chapa Eléctrica | OK | Verificar Apertura de puerta (remoto y presencial) |
