## REPORTE FOTOGRÁFICO - Sistema de Climatización A/A

**Nombre de la Estación:** DON ALBERTO  
**Nombre de Localidad:** SAYAN  
**Fecha:** 13/07/2026 - 13/07/2026  
**Dirección:** CENTRO POBLADO DON ALBERTO  
**ID site:** LI5408  
**CRQ:** CRQ000000098513

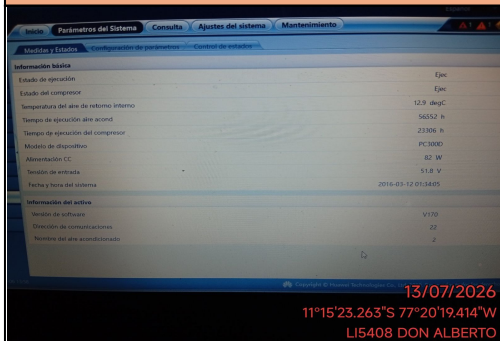
### VERIFICACION DE PARAMETROS DE OPERACION: TEMPERATURA [°C]

#### ANTES

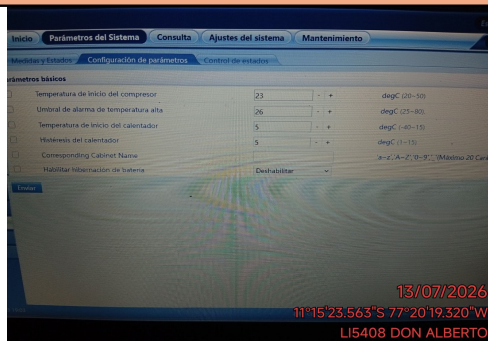
#### DURANTE

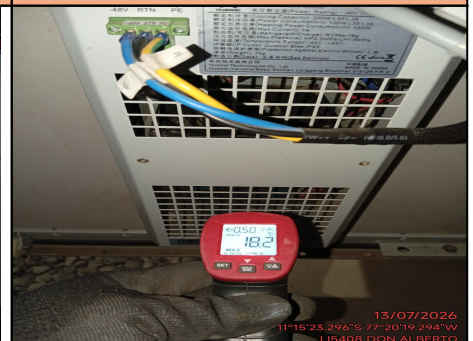
#### DESPUES

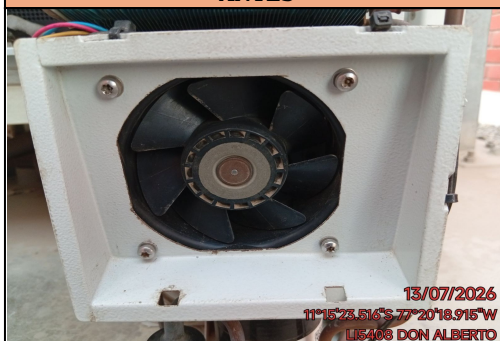
### LIMPIEZA DE MOTOR DEL CONDENSADOR

#### ANTES

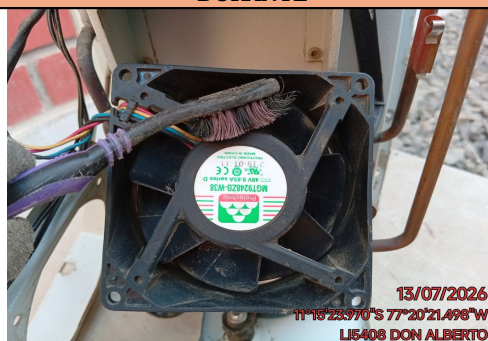
#### DURANTE

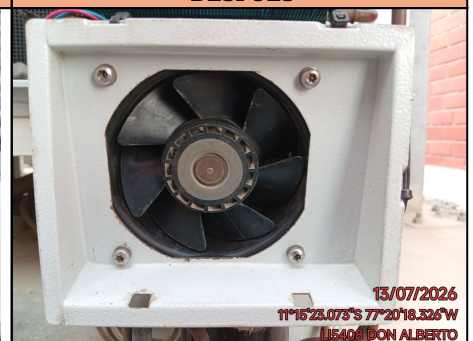
#### DESPUES

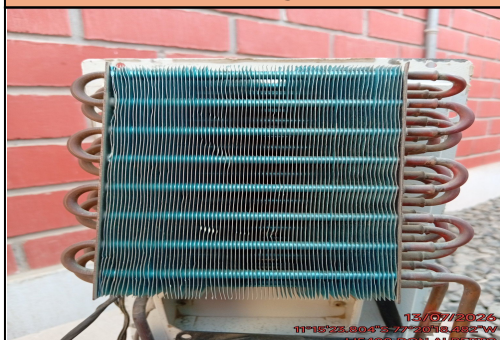
### LIMPIEZA DE SERPENTIN DEL CONDENSADOR

#### ANTES

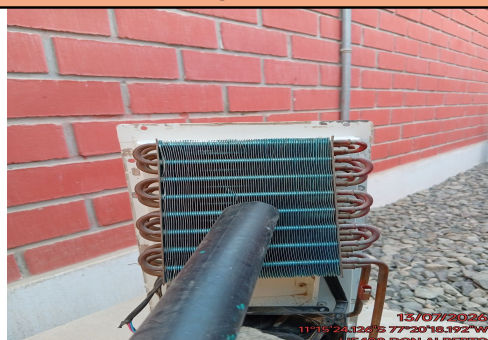
#### DURANTE

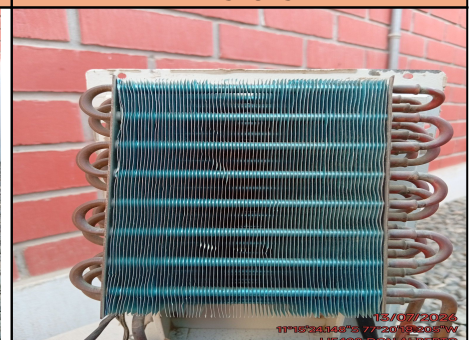
#### DESPUES
