# REPORTE FOTOGRÁFICO - Localidad del Acta de Conformidad

**Nombre de la Estacion:** PALPAS  
**Nombre de Localidad:** HUANCAPON  
**Fecha:** 14/07/2026 - 14/07/2026  
**Dirección:** Centro Poblado PALPAS  
**ID site:** 1503040020  
**CRQ:** CRQ000000098627

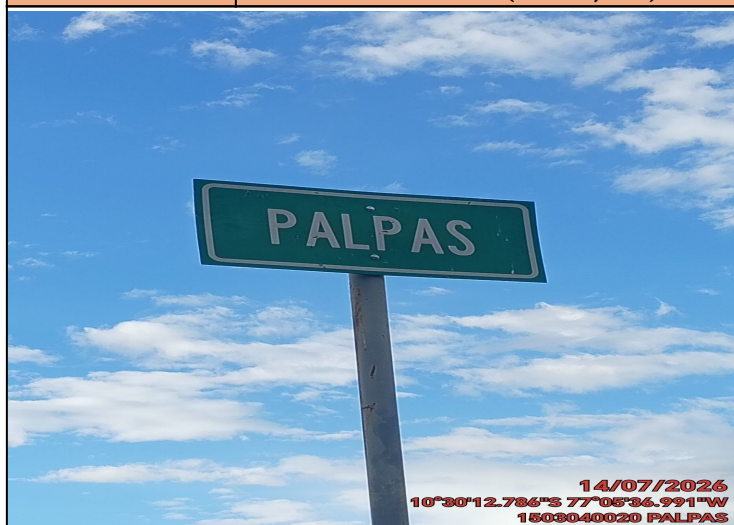
FOTO 1 Referencia Localidad (Letrero,Otro)

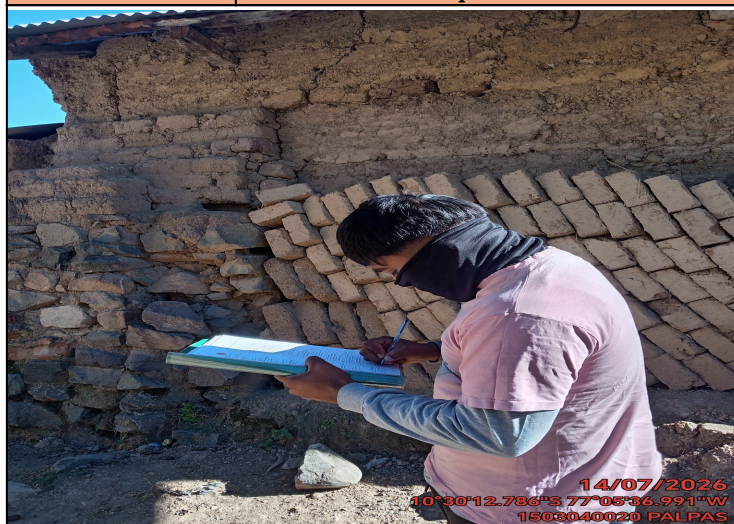
FOTO 3 Persona Local que firma el Acta

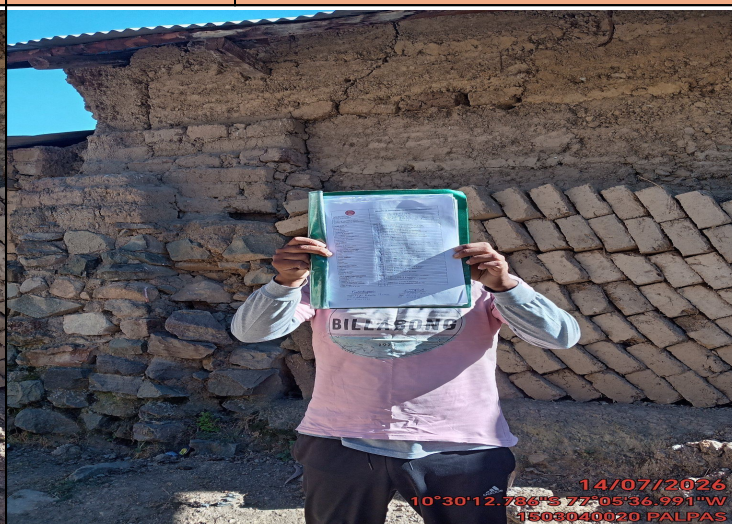
FOTO 4

Foto tomada del NOC
