## REPORTE FOTOGRÁFICO - Sistema de Seguridad Física Interior

Nombre de la Estacion: CHUCCHI  
Nombre de Localidad: HUANCAPON  
Fecha: 14/07/2026 - 14/07/2026  
Direccion: CENTRO POBLADO CHUCCHI  
ID site: LI5668  
CRQ: CRQ000000098601

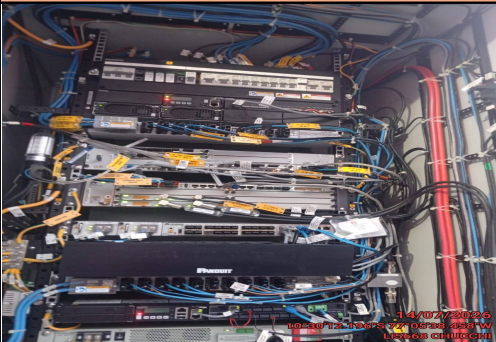
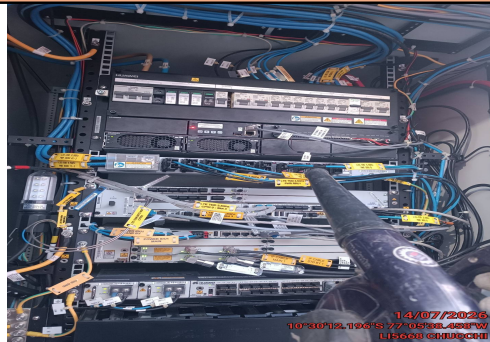
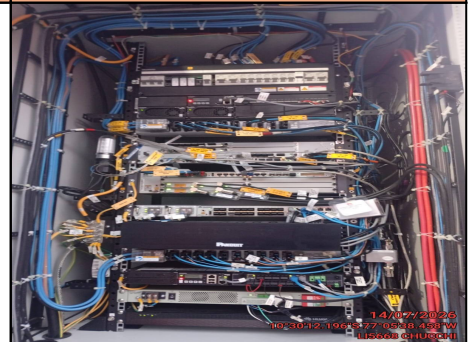
### LIMPIEZA GENERAL DE LOS EQUIPOS DEL SISTEMA

| CHECKLIST - SISTEMA DE SEGURIDAD | | |
|---|---|---|
| Sistema | OK | Limpieza de Componentes y/o equipos en general del Sistema |

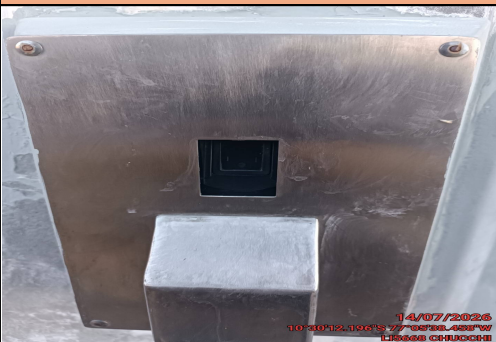
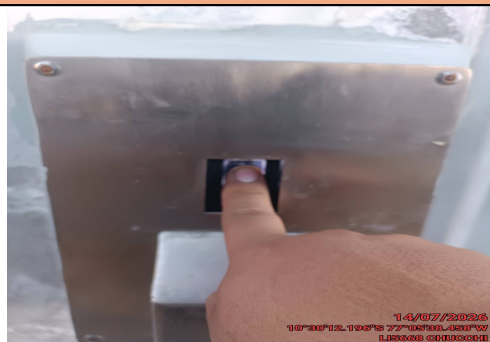
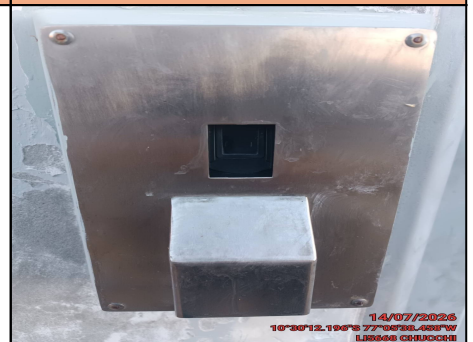
### REVISIÓN DEL BUEN FUNCIONAMIENTO DE LA LECTORA

| CHECKLIST - SISTEMA DE SEGURIDAD | | |
|---|---|---|
| Lector de Huella | OK | Verificar el buen funcionamiento de la lectora |

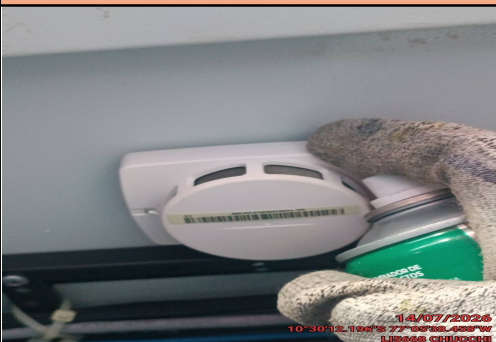
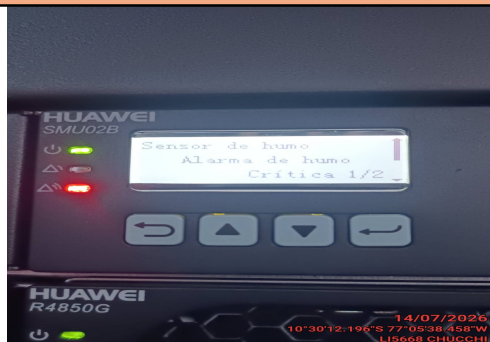
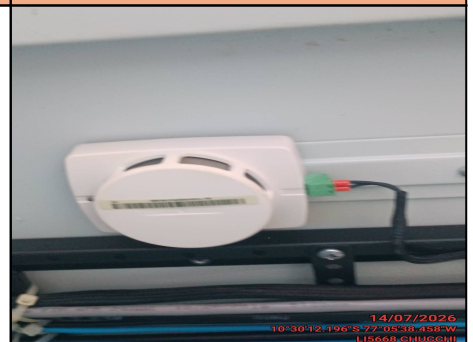
### REVISIÓN DEL FUNCIONAMIENTO DEL SENSOR DE HUMO

| CHECKLIST - SISTEMA DE SEGURIDAD | | |
|---|---|---|
| Sensor de Humo | OK | Revisión estado del sensor de Humo |
| Sensor de Humo | OK | Verificar activación de la sirena y alarma generada en NOC |

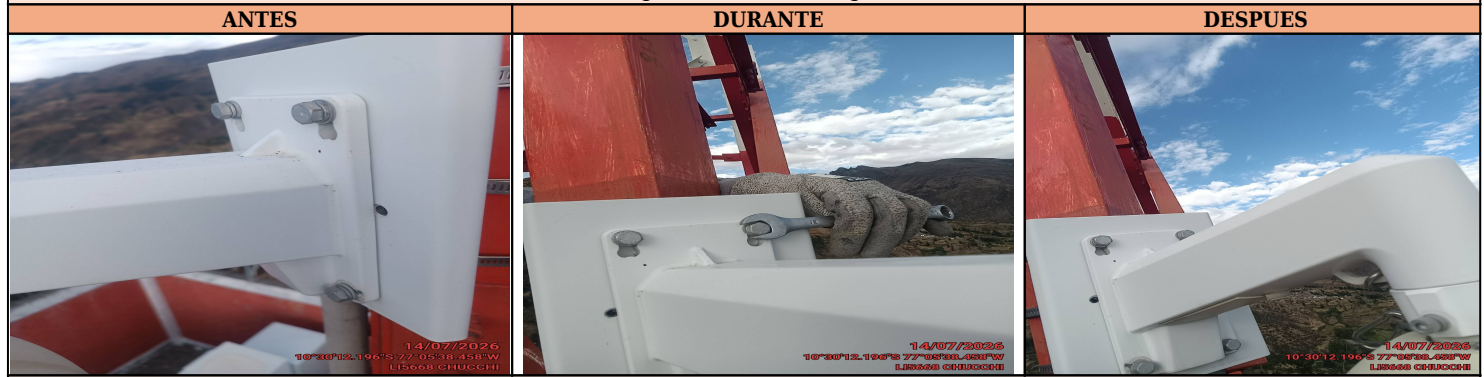
## REVISIÓN DE SUJECIÓN Y ANCLAJES DE CÁMARA

| CHECKLIST - SISTEMA DE SEGURIDAD | | |
|---|---|---|
| Cámara | OK | Revisión de sujeción y anclajes de la Cámara |

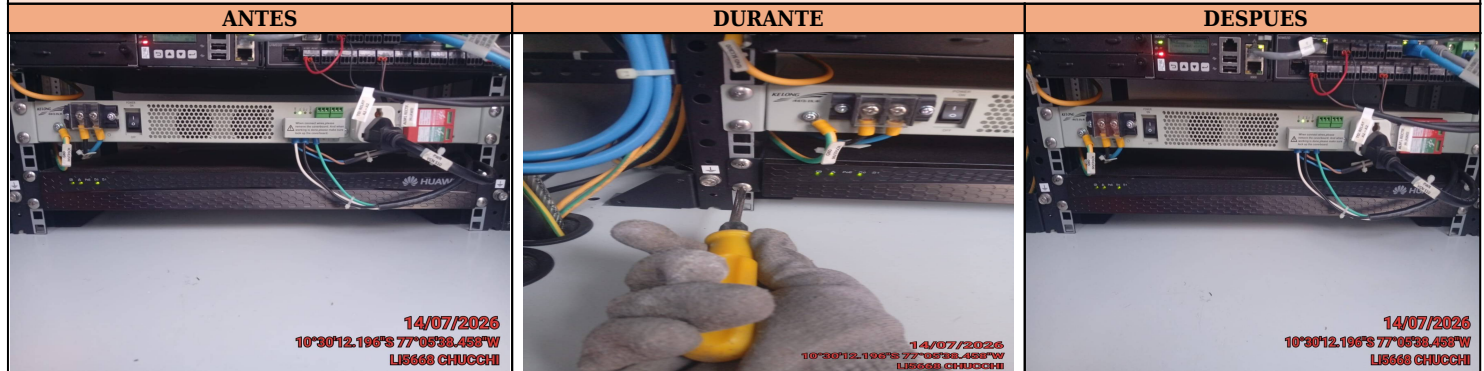
## REVISIÓN DEL EQUIPO DE GRABACIÓN (VCN510 - 8P)

| CHECKLIST - SISTEMA DE SEGURIDAD | | |
|---|---|---|
| Grabador de Video | OK | Verificar grabación local desde el NOC |
