## REPORTE FOTOGRÁFICO - SUPERVISION

**Nombre de la Estacion:** CHUCCHI  
**Nombre de Localidad:** HUANCAPON  
**Fecha:** 14/07/2026 - 14/07/2026  
**Direccion:** CENTRO POBLADO CHUCCHI  
**ID site:** LI5668  
**CRQ:** CRQ000000098601

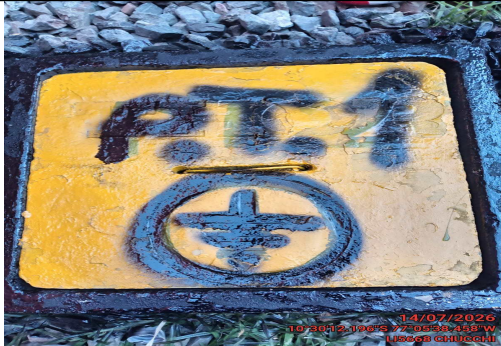
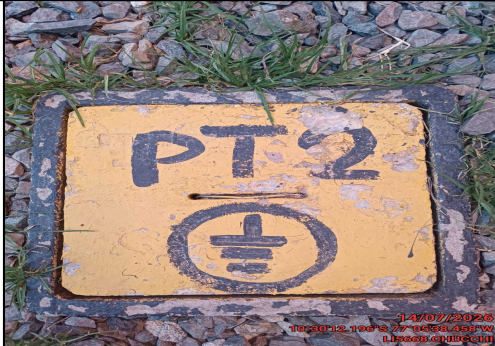
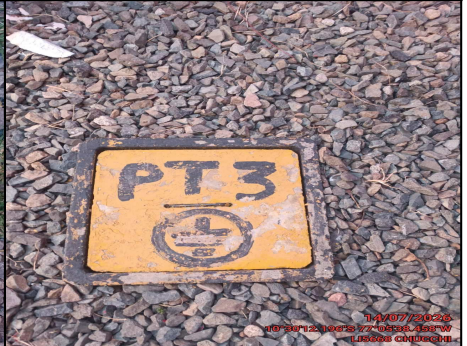
### TAPAS STAP: PINTADO DE TAPAS SEGUN PLANO SPAT

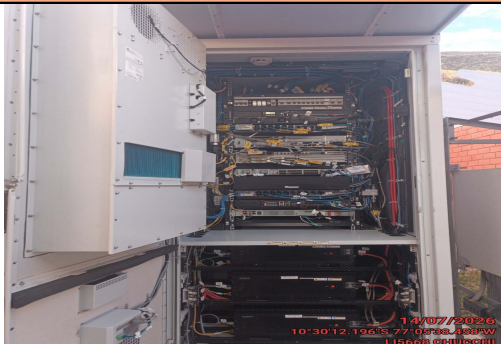
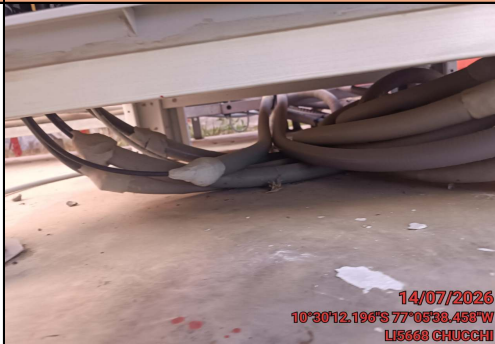
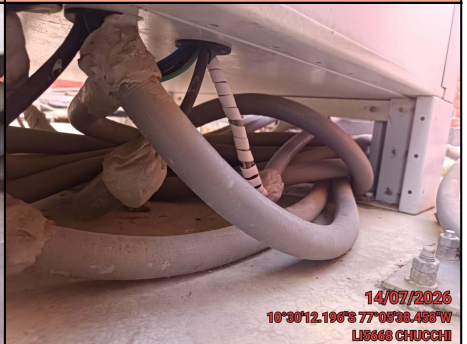
### LIMPIEZA GABINETE: LIMPIEZA DENTRO, PARTE POSTERIOR, PARTE BAJA Y ENTRE LOS GABINETES

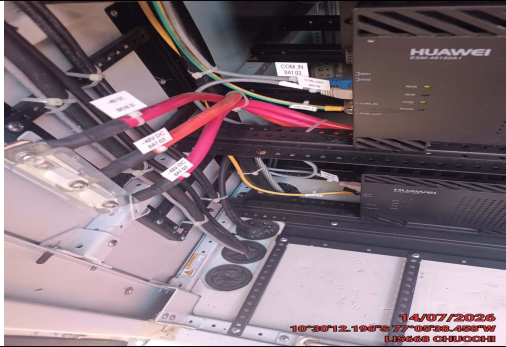
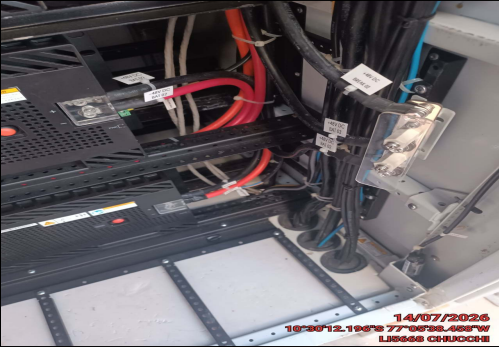
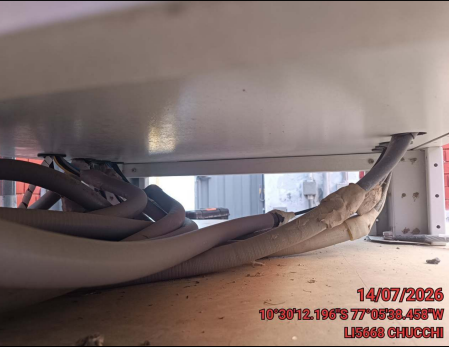
| SELLADO: SELLADO DE EQUIPOS Y DUCTOS POR DONDE INGRESAN LOS CABLES AL GABINETE (CON SIKAFLEX) | | |

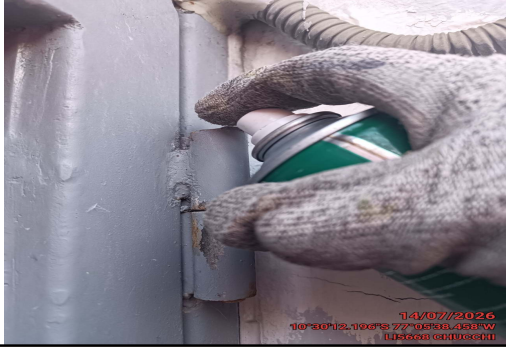
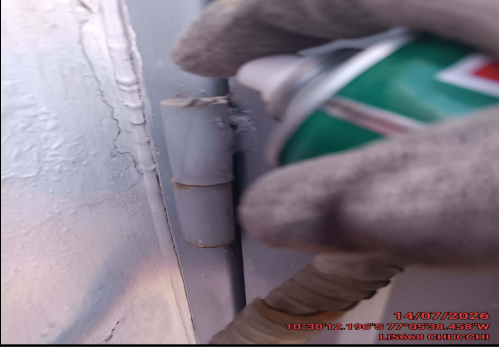
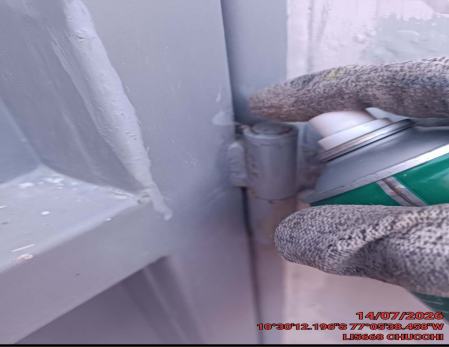
| SELLADO: SELLADO DE EQUIPOS Y DUCTOS POR DONDE INGRESAN LOS CABLES AL GABINETE (CON SIKAFLEX) | | |
|---|---|---|
| ACEITADO: ACEITADO DE PUERTAS Y CANDADOS | | |

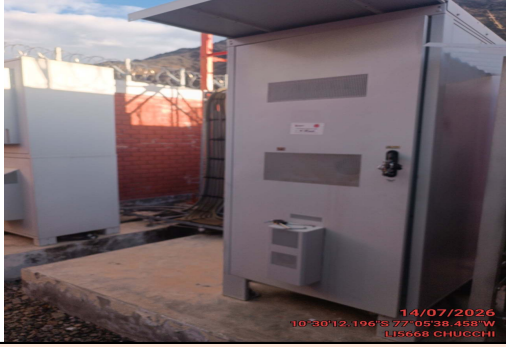
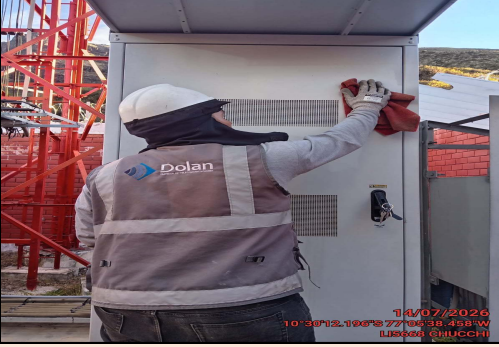
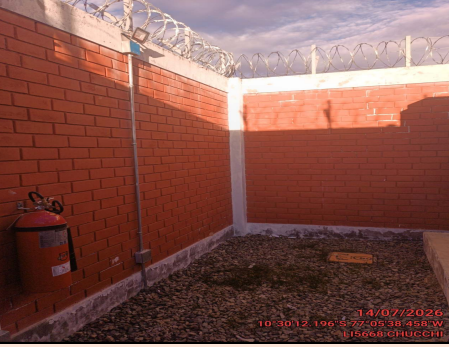
| SELLADO: SELLADO DE EQUIPOS Y DUCTOS POR DONDE INGRESAN LOS CABLES AL GABINETE (CON SIKAFLEX) | | |
|---|---|---|
| LIMPIEZA INTERIOR: LIMPIEZA INTERIOR DEL SITE / DESMALEZADO | | |

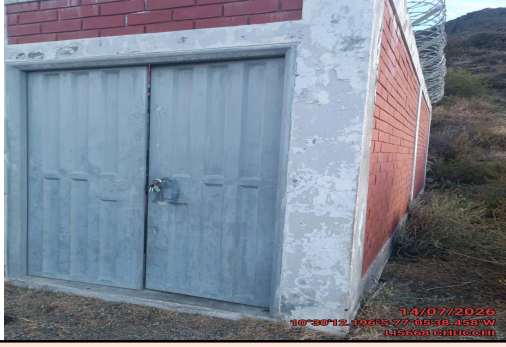
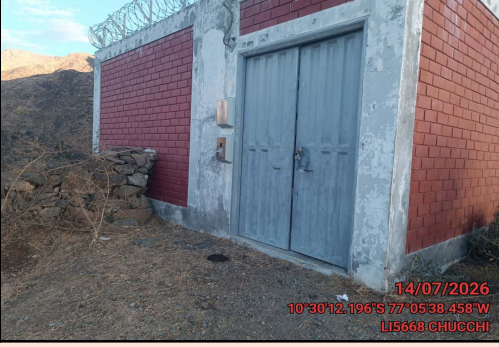
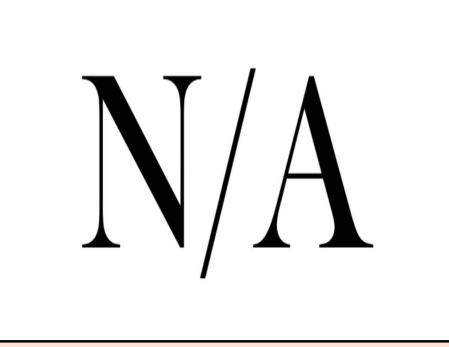
| SELLADO: SELLADO DE EQUIPOS Y DUCTOS POR DONDE INGRESAN LOS CABLES AL GABINETE (CON SIKAFLEX) | | |
|---|---|---|
| LIMPIEZA EXTERIOR: LIMPIEZA EXTERIOR DEL SITE / DESMALEZADO | | |

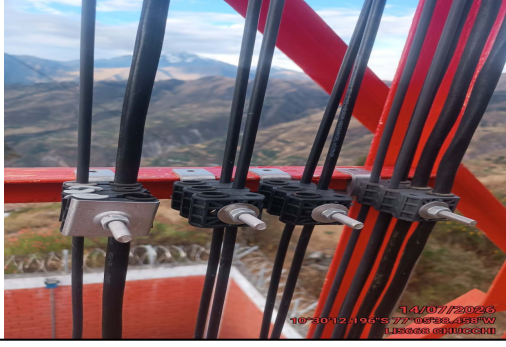
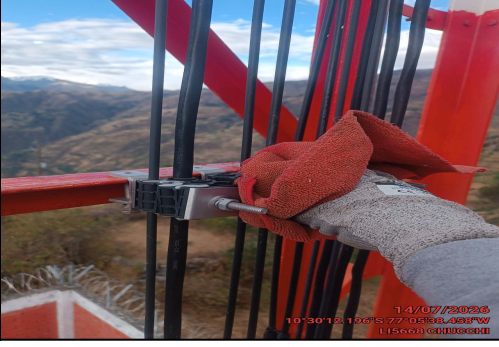
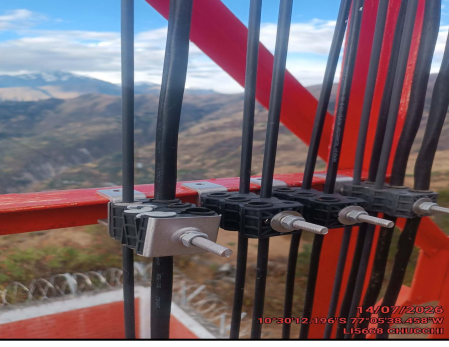
| SELLADO: SELLADO DE EQUIPOS Y DUCTOS POR DONDE INGRESAN LOS CABLES AL GABINETE (CON SIKAFLEX) | | |
|---|---|---|
| CLAMPS: REVISION DE CLAMPS EN CABLES IF, FO Y ENERGIZADO DE RRU's | | |

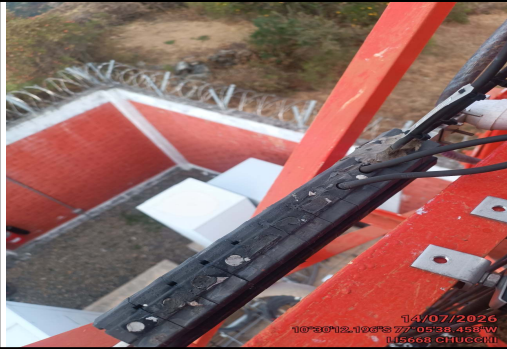
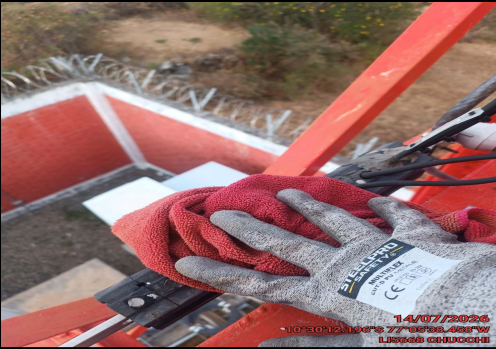
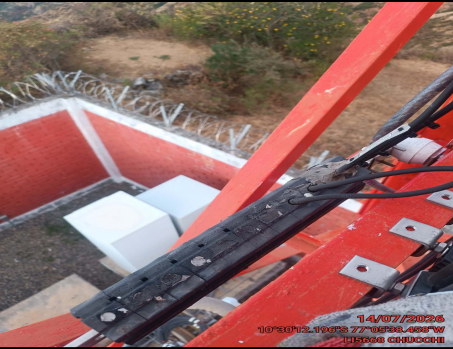
GROUNDING KIT: REVISION DE ATERRAMIENTO DE CABLES IF, FO Y ENERGIZADO DE RRUs

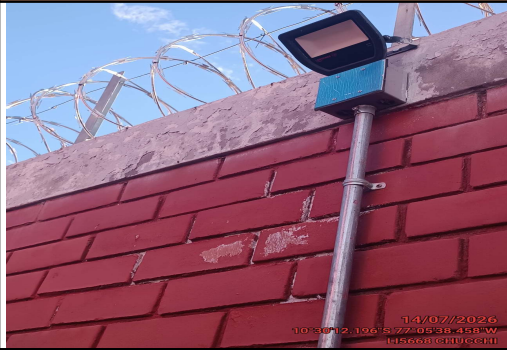
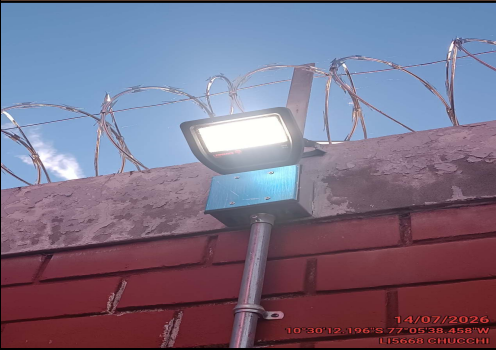
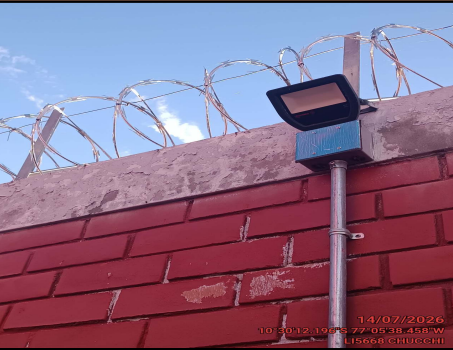
REVISION DEL ESTADO DE LUMINARIA DE EMERGENCIA (LUMINARIA ENCENDIDA Y APAGADA)

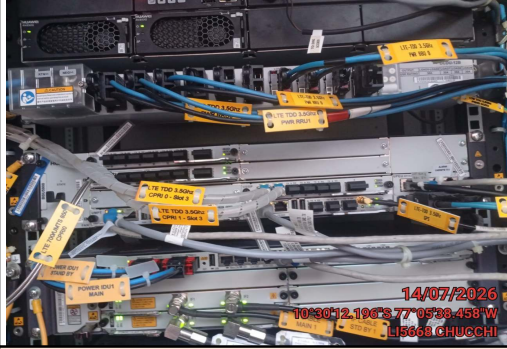
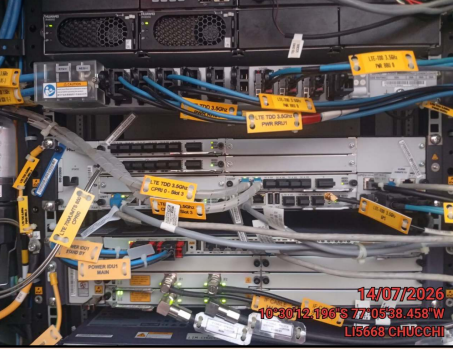
ETIQUETADO DE DATOS, POWER, TIERRA DE IDU Y TIERRA DE BBU CORRECTAMENTE ETIQUETADOS

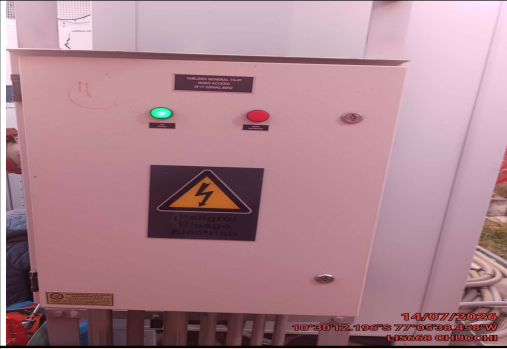
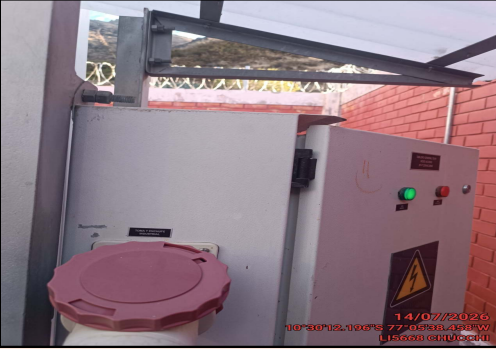
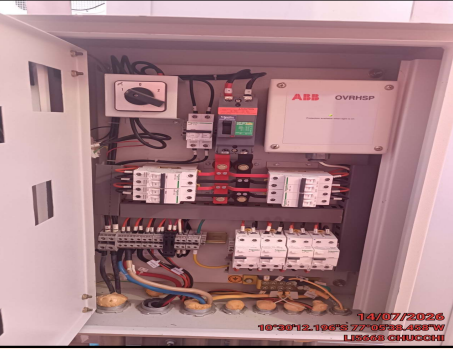
TABLERO PRONATEL: REVISION DEL ESTADO FISICO DE TABLERO (CORROSION / OXIDO)

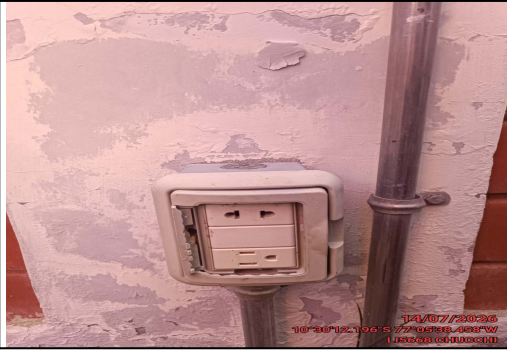
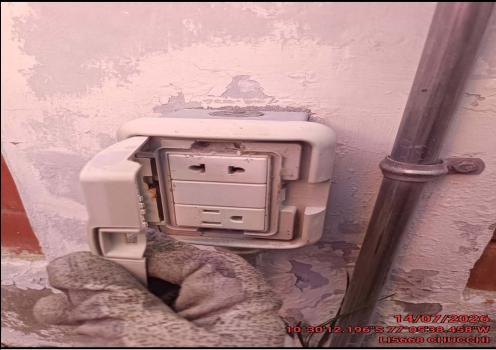
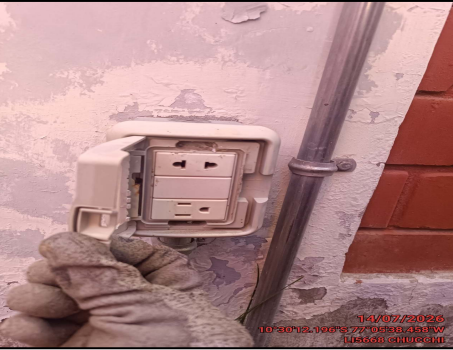
TOMACORRIENTES: REVISION DEL ESTADO FISICO DE TOMACORRIENTES

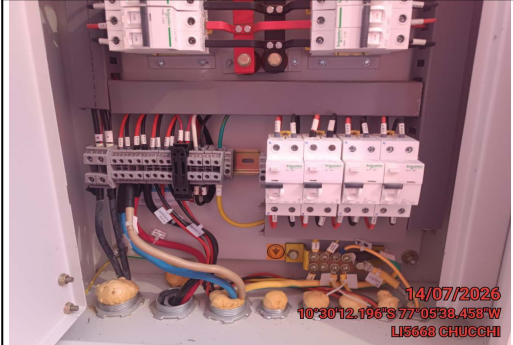
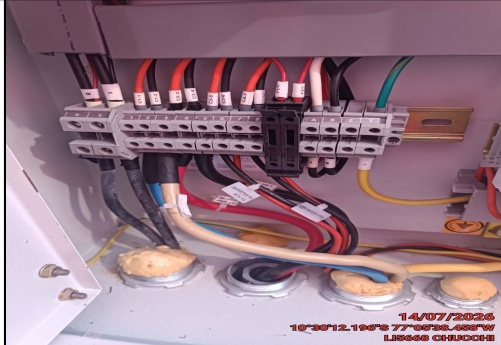
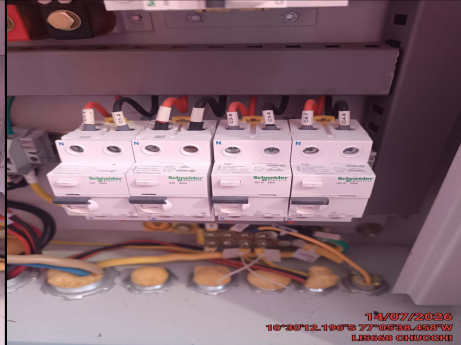
**BORNERAS: DETECCION DE TERMINALES DE CABLES EN TABLERO GENERAL SIN BORNERA**

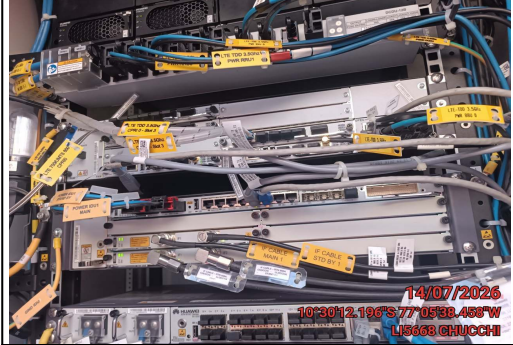
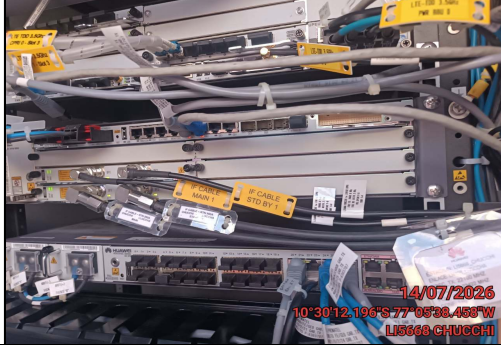
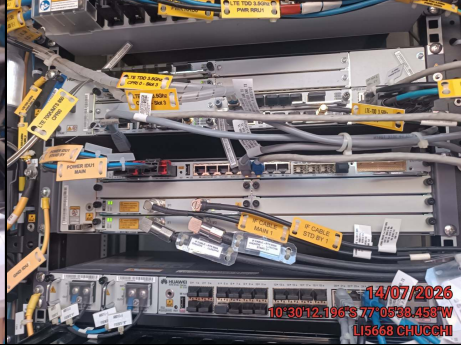
**CONECTORES: DETECCION DE CONECTORES FI EN IDU SIN PROTECCION DE MANGA TERMOCONTRAIBLE**
