## REPORTE FOTOGRÁFICO - SUPERVISION

**Nombre de la Estacion:** EL TREBOL  
**Nombre de Localidad:** HUARAL  
**Fecha:** 15/07/2026 - 15/07/2026  
**Dirección:** CP EL TREBOL  
**ID site:** LI5819  
**CRQ:** CRQ000000098500

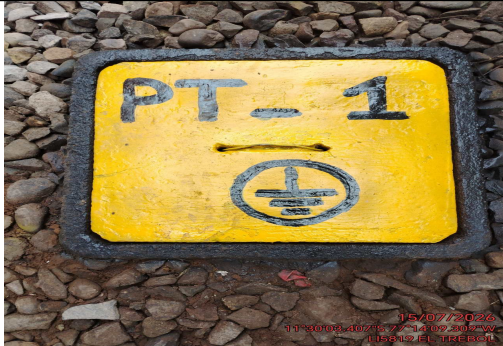
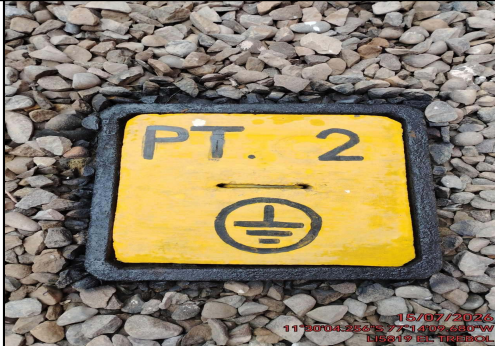
### TAPAS STAP: PINTADO DE TAPAS SEGUN PLANO SPAT

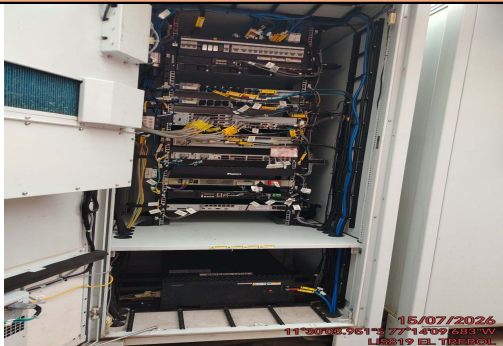
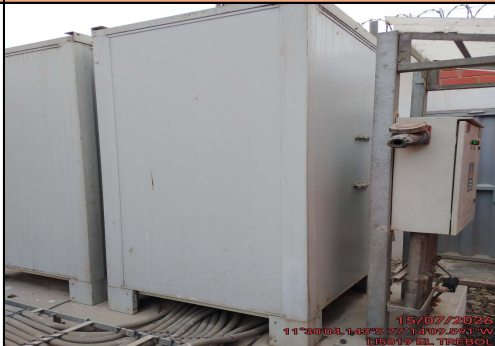
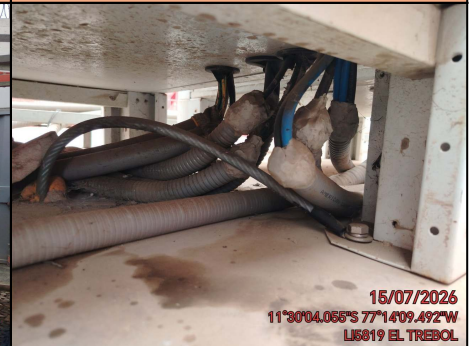
### LIMPIEZA GABINETE: LIMPIEZA DENTRO, PARTE POSTERIOR, PARTE BAJA Y ENTRE LOS GABINETES

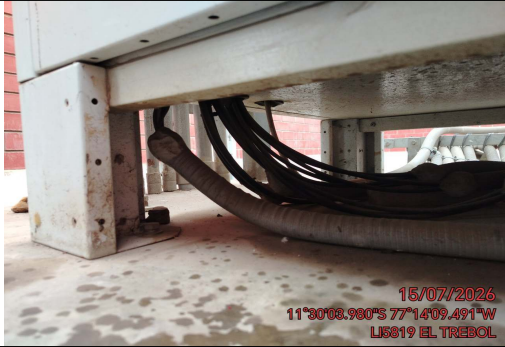
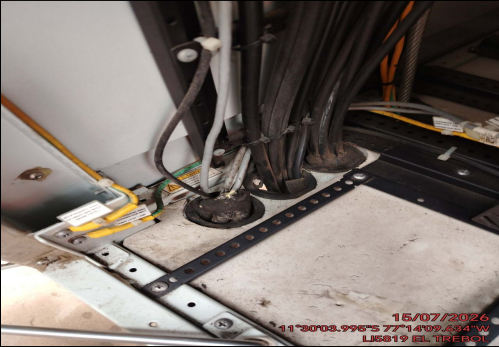
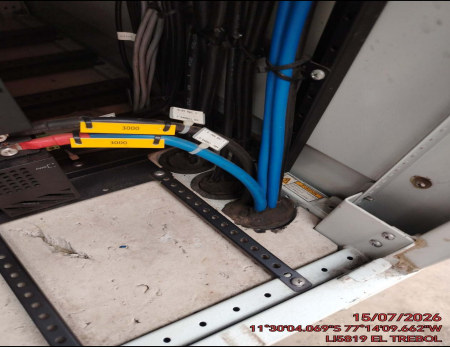
| SELLADO: SELLADO DE EQUIPOS Y DUCTOS POR DONDE INGRESAN LOS CABLES AL GABINETE (CON SIKAFLEX) | | |

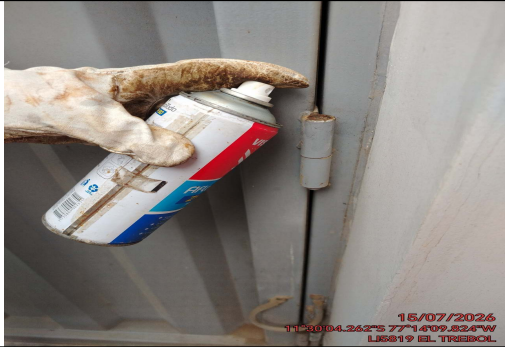
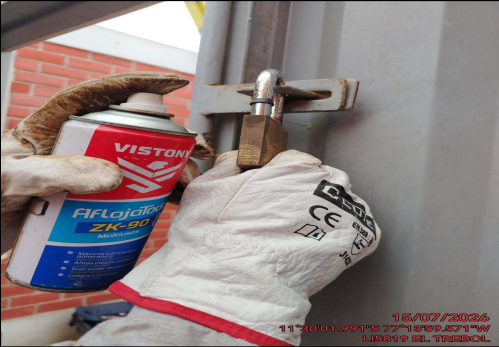
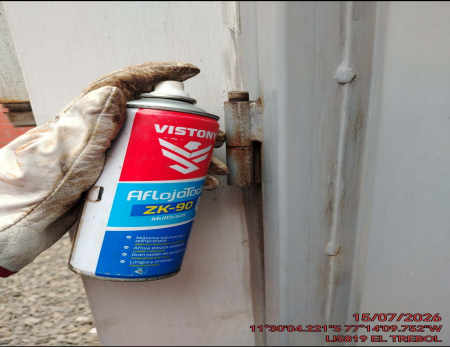
| SELLADO: SELLADO DE EQUIPOS Y DUCTOS POR DONDE INGRESAN LOS CABLES AL GABINETE (CON SIKAFLEX) | | |
|---|---|---|
| ACEITADO: ACEITADO DE PUERTAS Y CANDADOS | | |

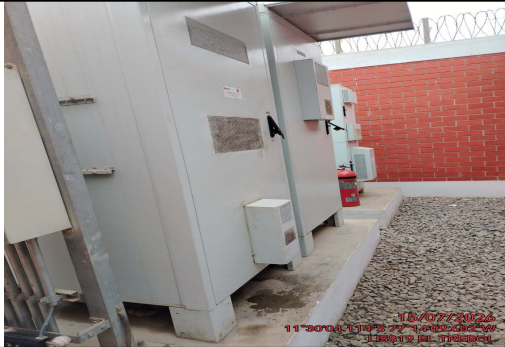
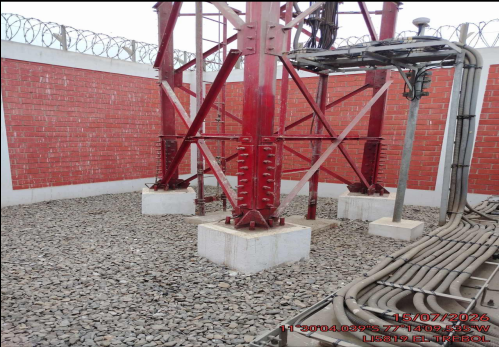
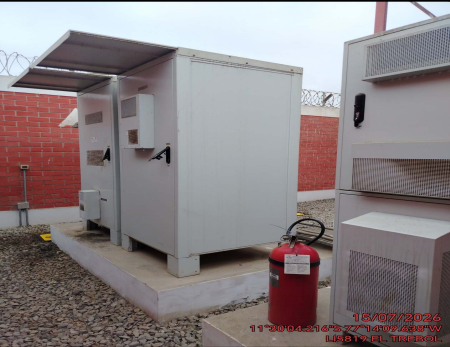
| SELLADO: SELLADO DE EQUIPOS Y DUCTOS POR DONDE INGRESAN LOS CABLES AL GABINETE (CON SIKAFLEX) | | |
|---|---|---|
| LIMPIEZA INTERIOR: LIMPIEZA INTERIOR DEL SITE / DESMALEZADO | | |

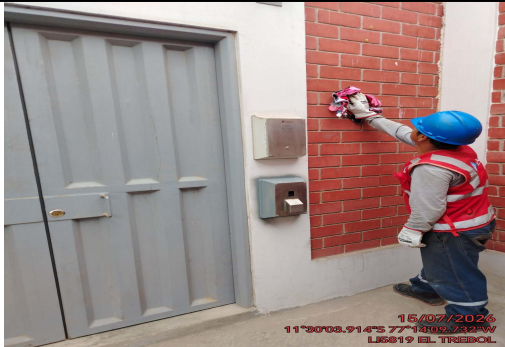
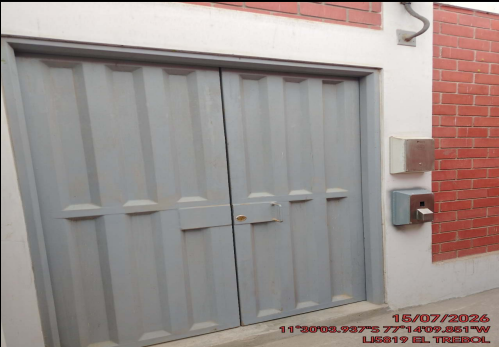
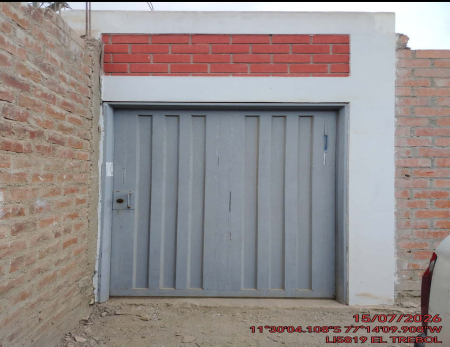
| SELLADO: SELLADO DE EQUIPOS Y DUCTOS POR DONDE INGRESAN LOS CABLES AL GABINETE (CON SIKAFLEX) | | |
|---|---|---|
| LIMPIEZA EXTERIOR: LIMPIEZA EXTERIOR DEL SITE / DESMALEZADO | | |

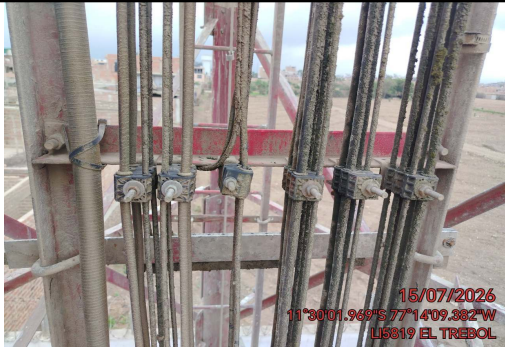
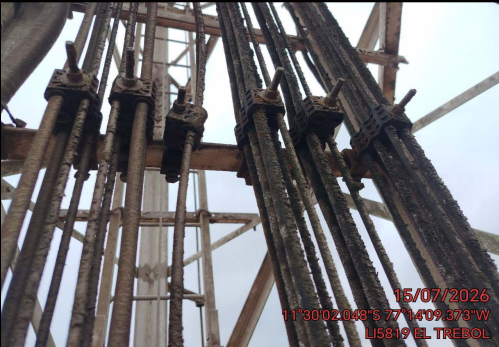
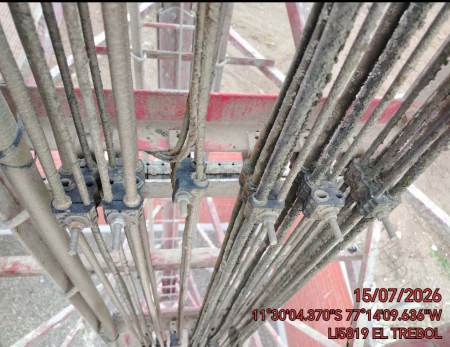
| SELLADO: SELLADO DE EQUIPOS Y DUCTOS POR DONDE INGRESAN LOS CABLES AL GABINETE (CON SIKAFLEX) | | |
|---|---|---|
| CLAMPS: REVISION DE CLAMPS EN CABLES IF, FO Y ENERGIZADO DE RRU's | | |

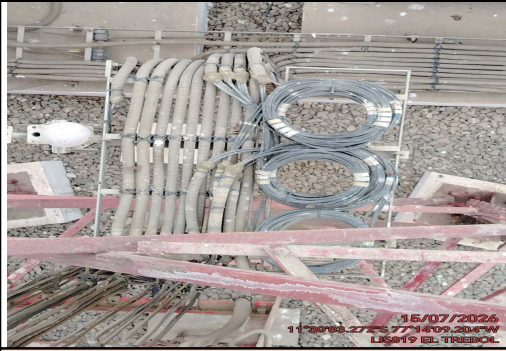
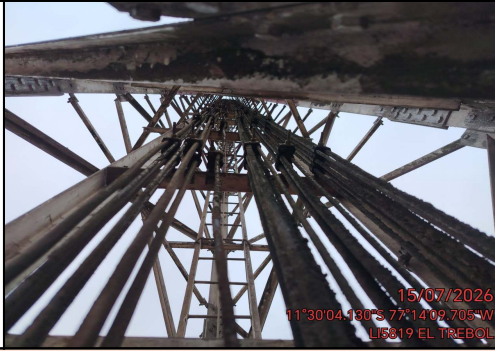
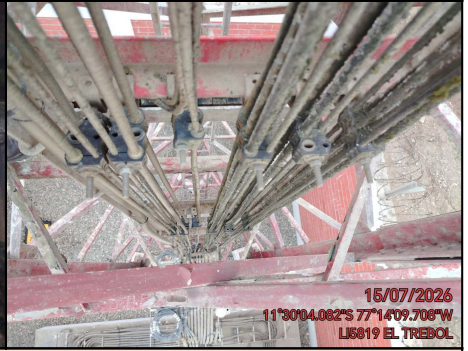
## GROUNDING KIT: REVISION DE ATERRAMIENTO DE CABLES IF, FO Y ENERGIZADO DE RRUs

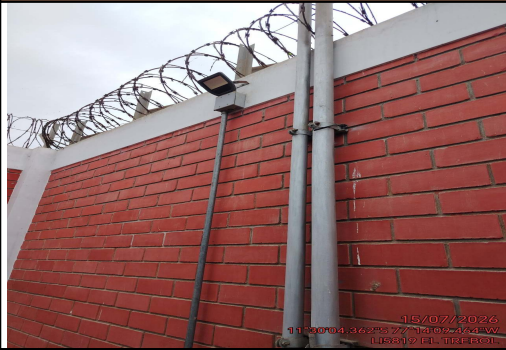
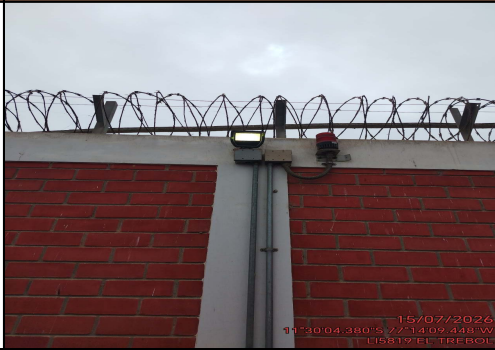
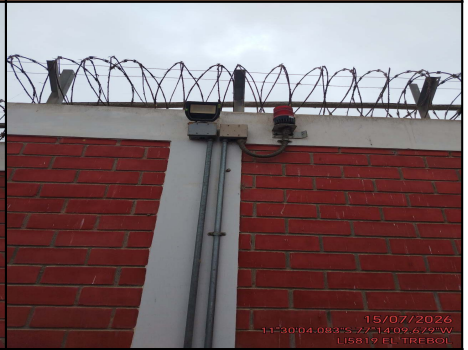
## REVISION DEL ESTADO DE LUMINARIA DE EMERGENCIA (LUMINARIA ENCENDIDA Y APAGADA)

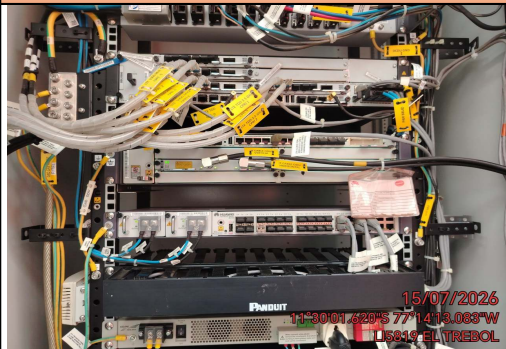
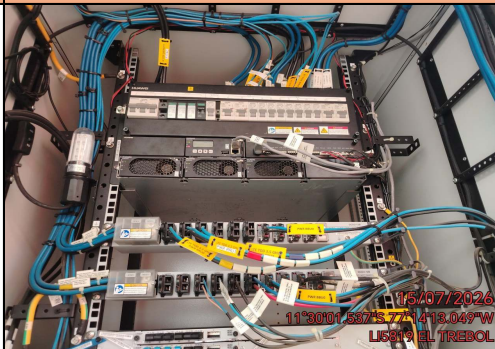
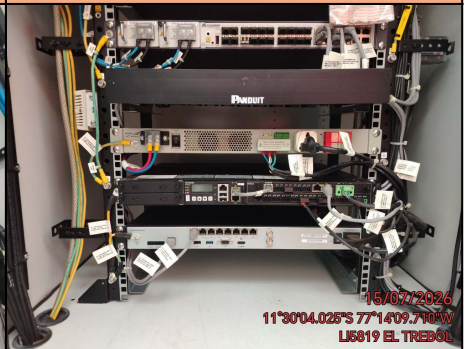
## ETIQUETADO DE DATOS, POWER, TIERRA DE IDU Y TIERRA DE BBU CORRECTAMENTE ETIQUETADOS

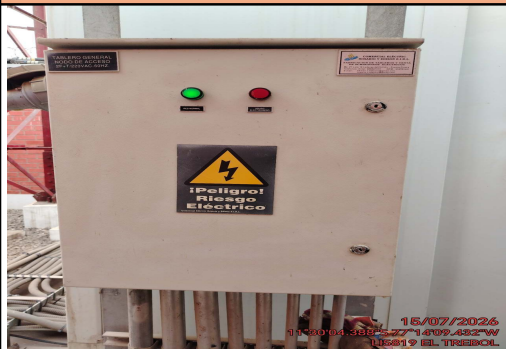
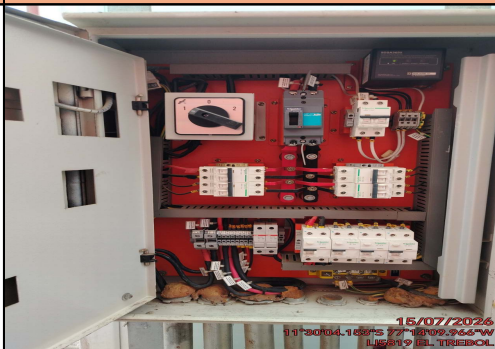
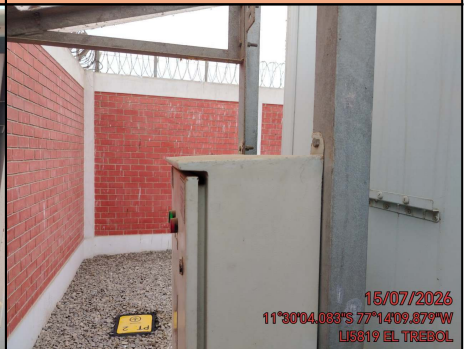
## TABLERO PRONATEL: REVISION DEL ESTADO FISICO DE TABLERO (CORROSION / OXIDO)

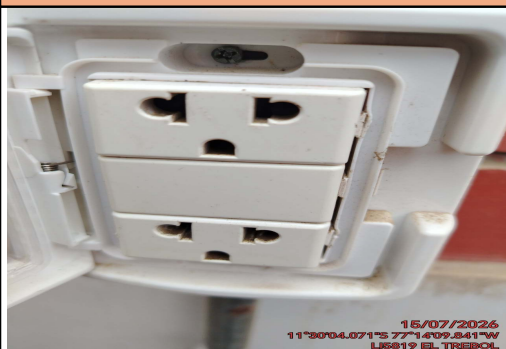
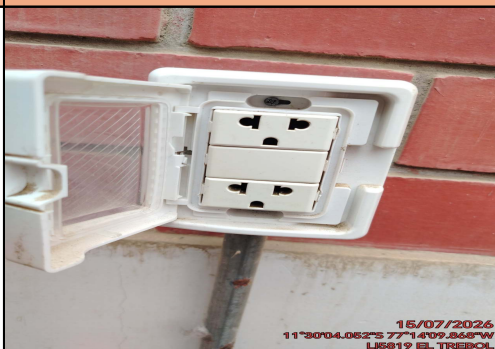
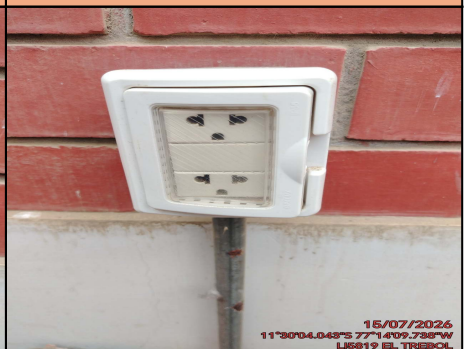
## TOMACORRIENTES: REVISION DEL ESTADO FISICO DE TOMACORRIENTES

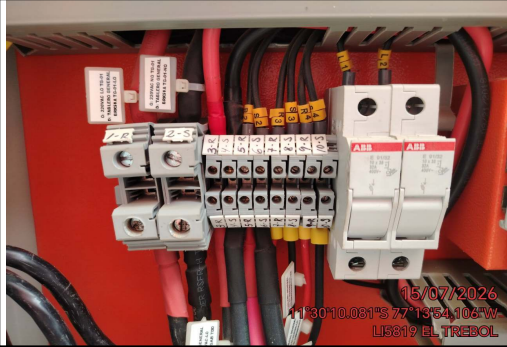
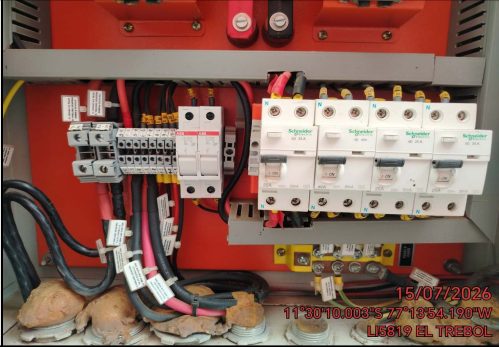
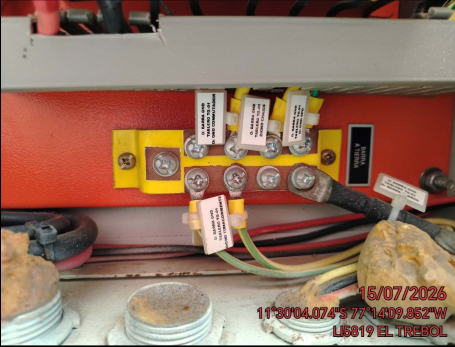
**BORNERAS: DETECCION DE TERMINALES DE CABLES EN TABLERO GENERAL SIN BORNERA**

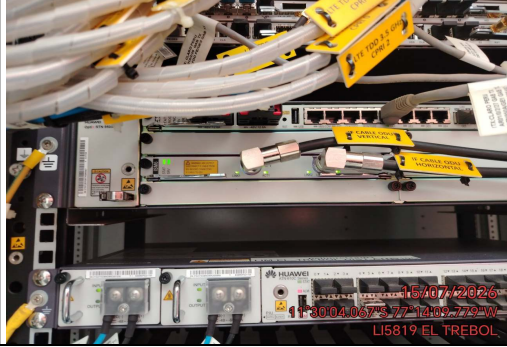
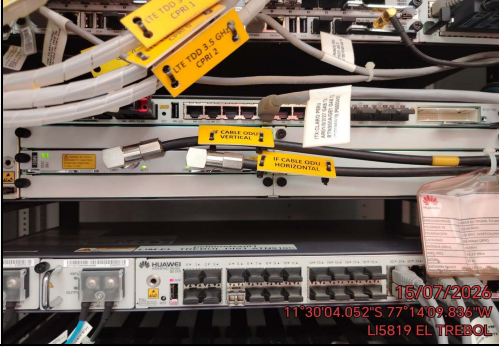
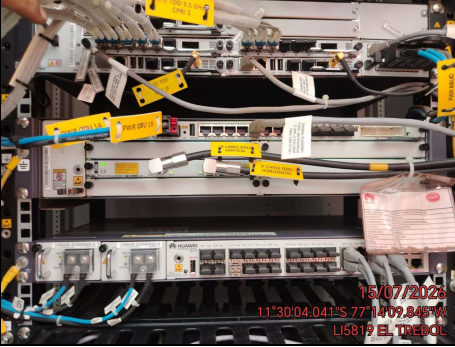
**CONECTORES: DETECCION DE CONECTORES FI EN IDU SIN PROTECCION DE MANGA TERMOCONTRAIBLE**
