## REPORTE FOTOGRÁFICO - SUPERVISION

**Nombre de la Estacion:** COTO  
**Nombre de Localidad:** VEINTISIETE DE NOVIEMBRE  
**Fecha:** 15/07/2026 - 15/07/2026  
**Dirección:** CENTRO POBLADO COTO  
**ID site:** LI5168  
**CRQ:** CRQ000000098922

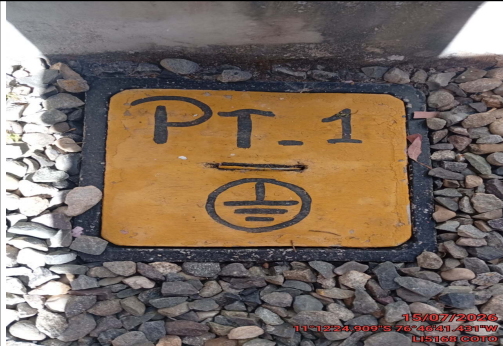
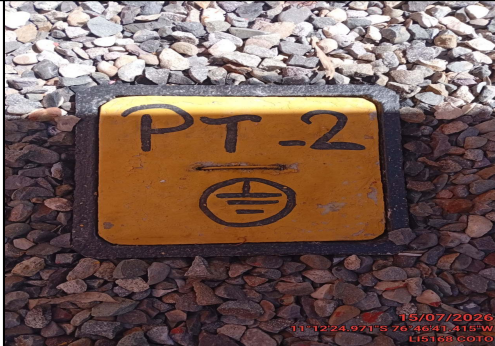
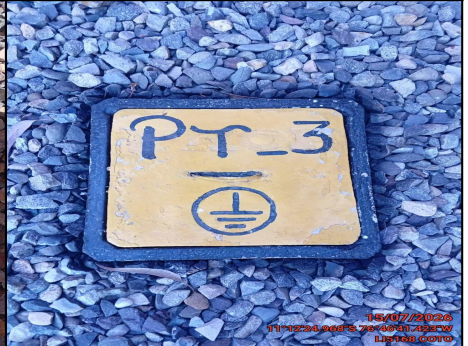
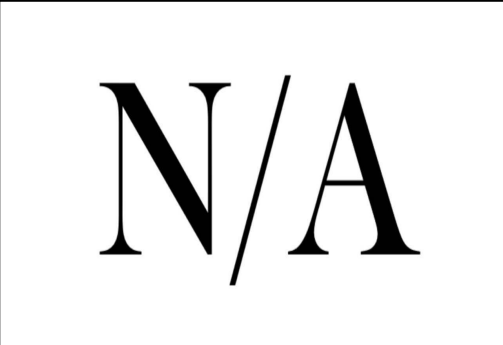
### TAPAS STAP: PINTADO DE TAPAS SEGUN PLANO SPAT

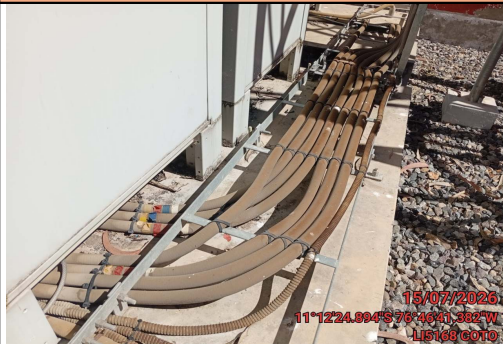
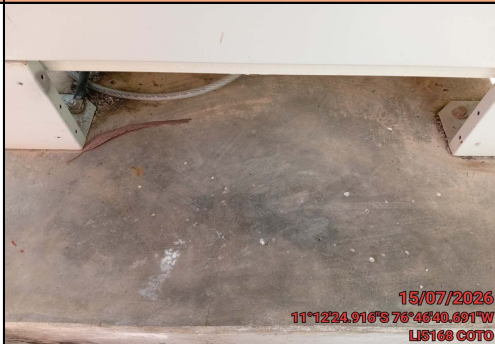
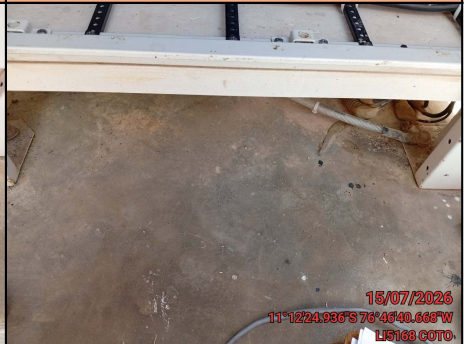
### LIMPIEZA GABINETE: LIMPIEZA DENTRO, PARTE POSTERIOR, PARTE BAJA Y ENTRE LOS GABINETES

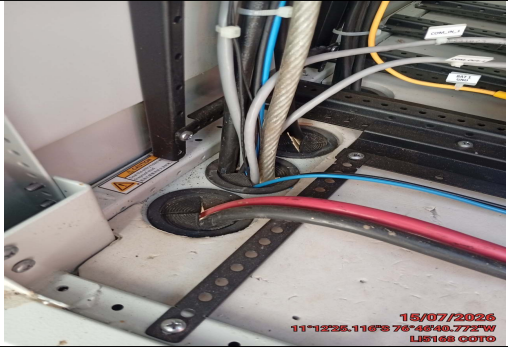
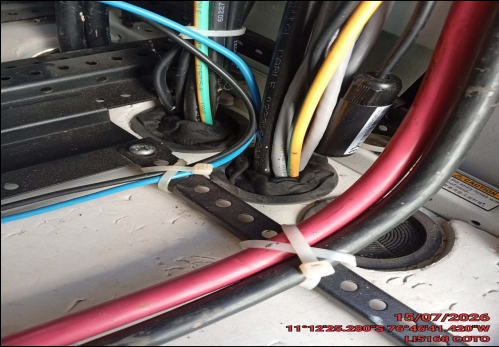
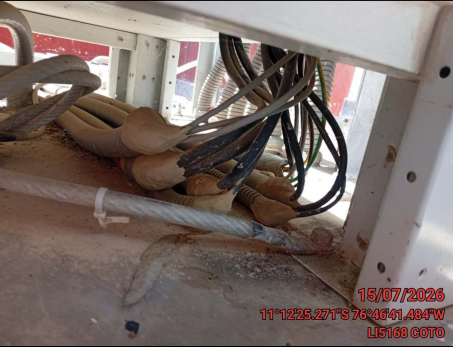
| SELLADO: SELLADO DE EQUIPOS Y DUCTOS POR DONDE INGRESAN LOS CABLES AL GABINETE (CON SIKAFLEX) | | |

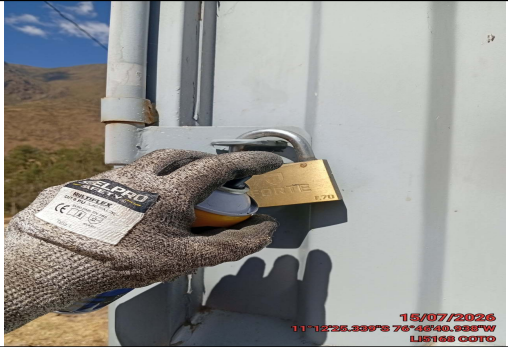
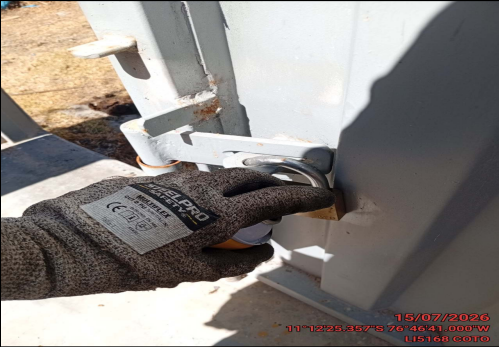
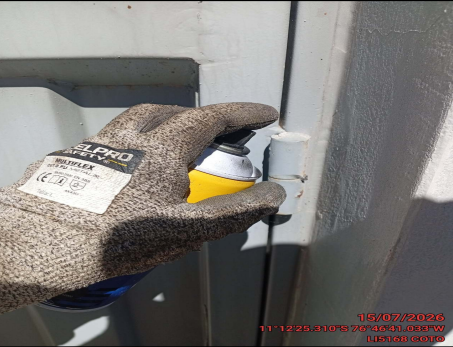
| SELLADO: SELLADO DE EQUIPOS Y DUCTOS POR DONDE INGRESAN LOS CABLES AL GABINETE (CON SIKAFLEX) | | |
|---|---|---|
| ACEITADO: ACEITADO DE PUERTAS Y CANDADOS | | |

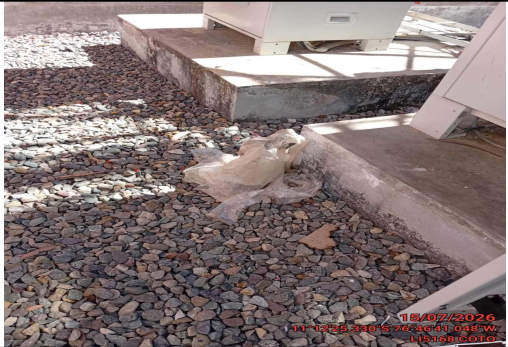
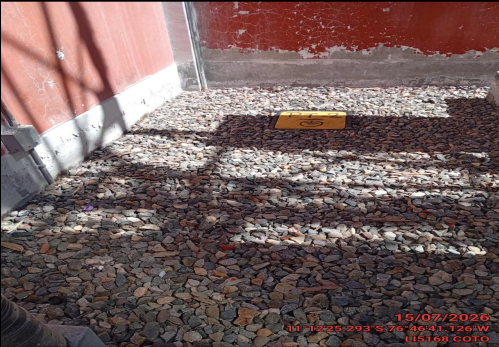
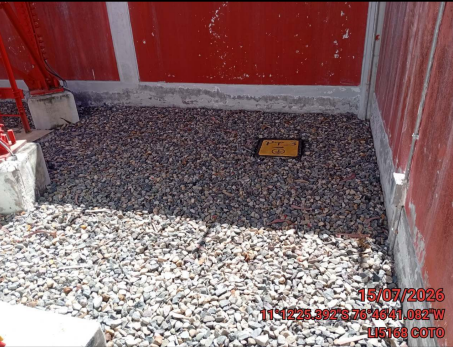
| SELLADO: SELLADO DE EQUIPOS Y DUCTOS POR DONDE INGRESAN LOS CABLES AL GABINETE (CON SIKAFLEX) | | |
|---|---|---|
| LIMPIEZA INTERIOR: LIMPIEZA INTERIOR DEL SITE / DESMALEZADO | | |

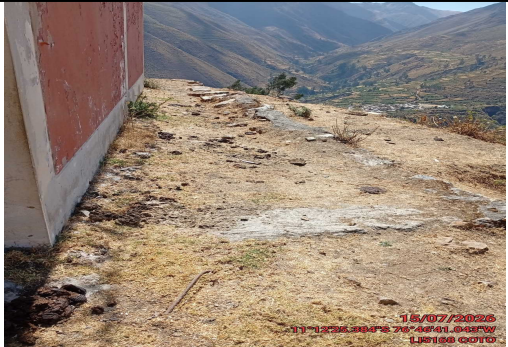
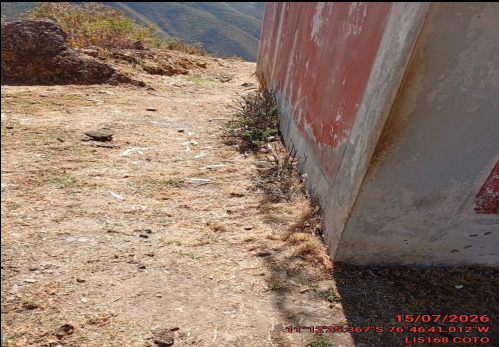
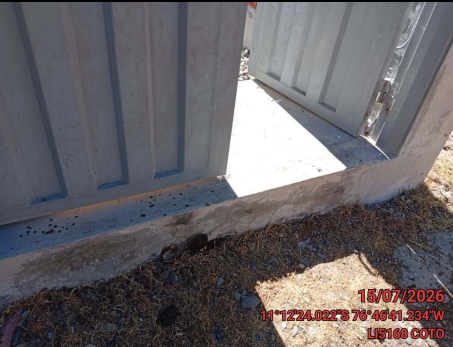
| SELLADO: SELLADO DE EQUIPOS Y DUCTOS POR DONDE INGRESAN LOS CABLES AL GABINETE (CON SIKAFLEX) | | |
|---|---|---|
| LIMPIEZA EXTERIOR: LIMPIEZA EXTERIOR DEL SITE / DESMALEZADO | | |

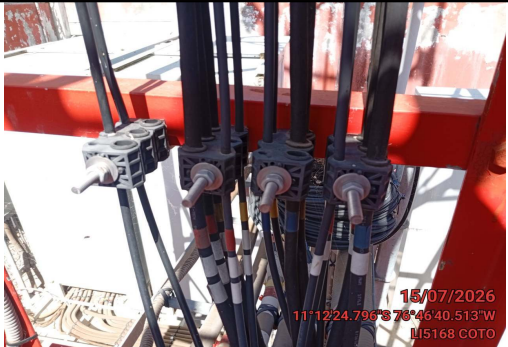
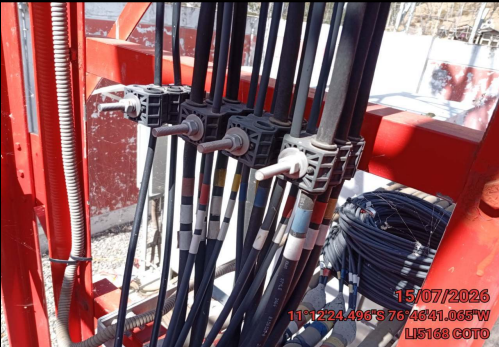
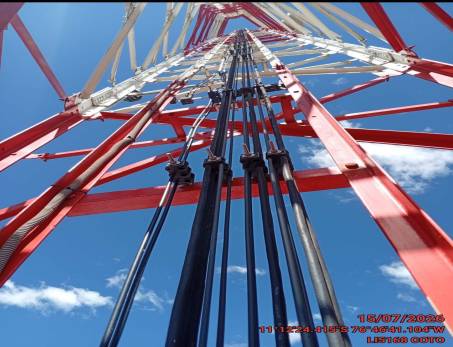
| SELLADO: SELLADO DE EQUIPOS Y DUCTOS POR DONDE INGRESAN LOS CABLES AL GABINETE (CON SIKAFLEX) | | |
|---|---|---|
| CLAMPS: REVISION DE CLAMPS EN CABLES IF, FO Y ENERGIZADO DE RRU's | | |

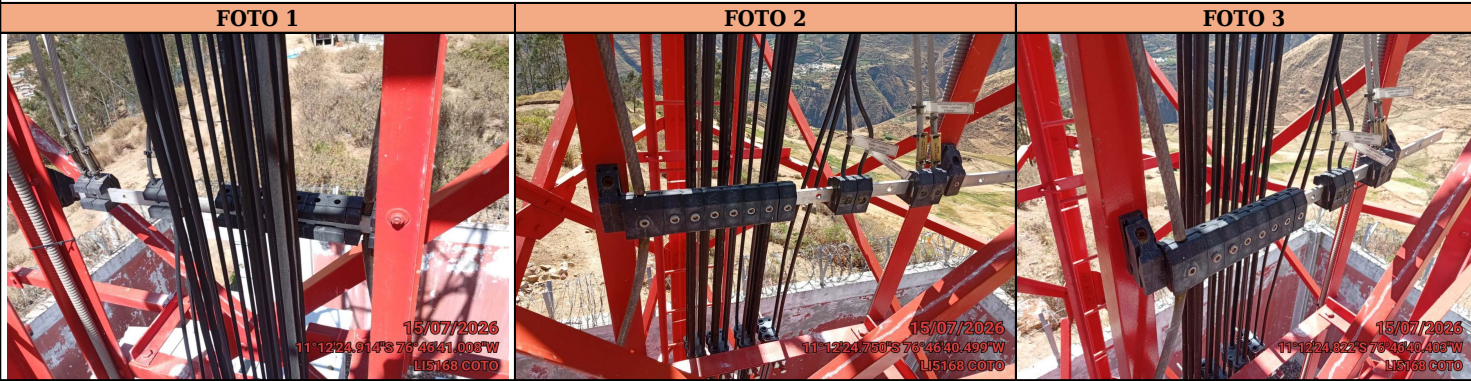
GROUNDING KIT: REVISION DE ATERRAMIENTO DE CABLES IF, FO Y ENERGIZADO DE RRUs

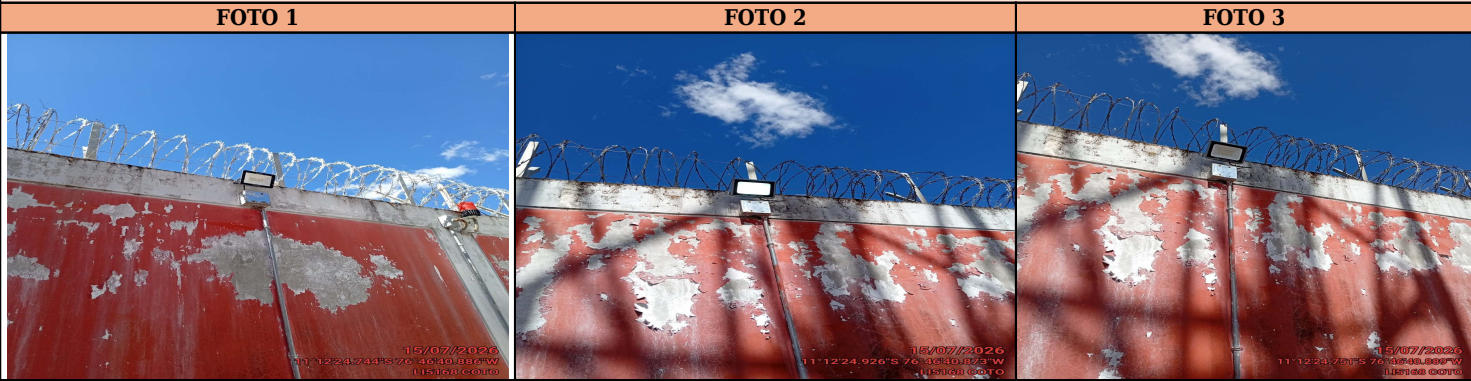
REVISION DEL ESTADO DE LUMINARIA DE EMERGENCIA (LUMINARIA ENCENDIDA Y APAGADA)

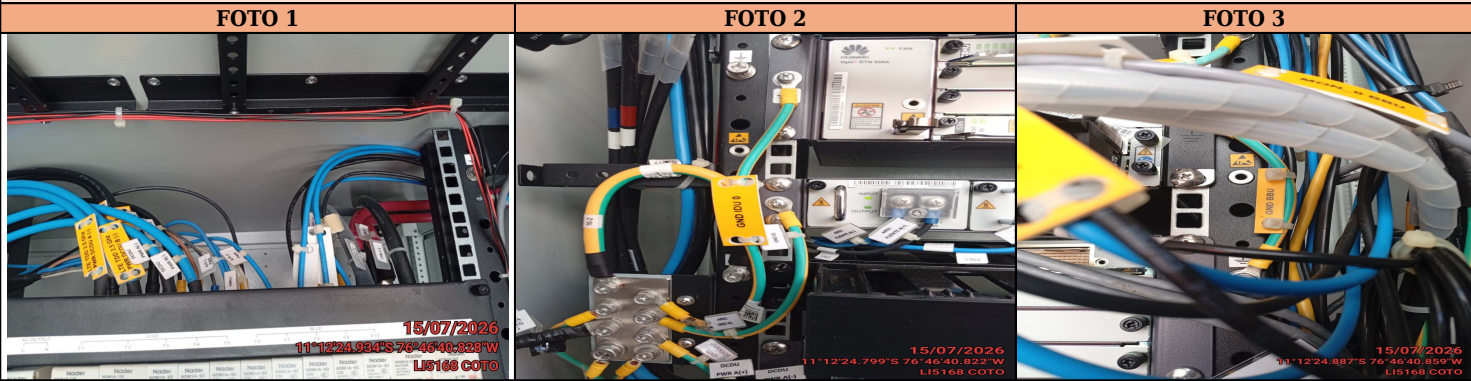
ETIQUETADO DE DATOS, POWER, TIERRA DE IDU Y TIERRA DE BBU CORRECTAMENTE ETIQUETADOS

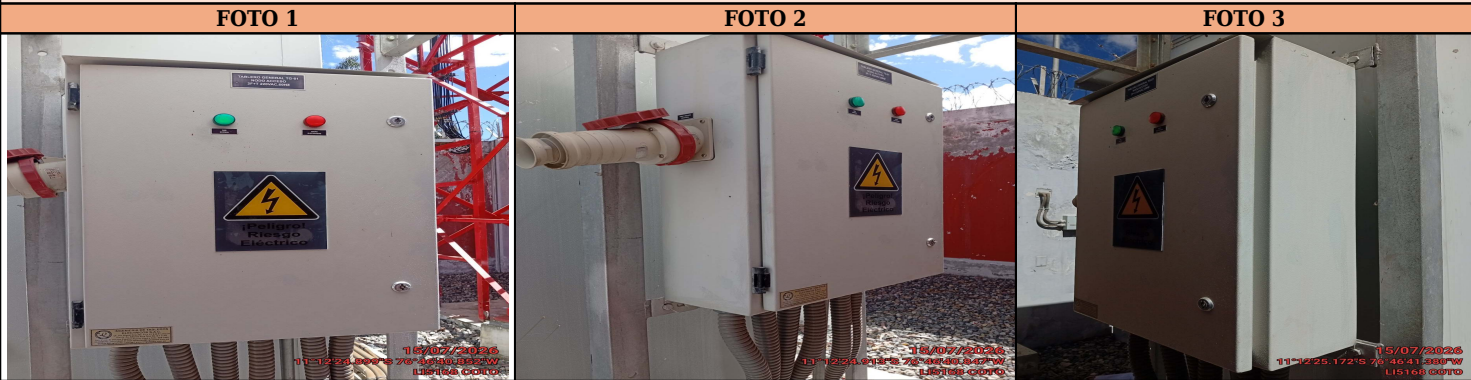
TABLERO PRONATEL: REVISION DEL ESTADO FISICO DE TABLERO (CORROSION / OXIDO)

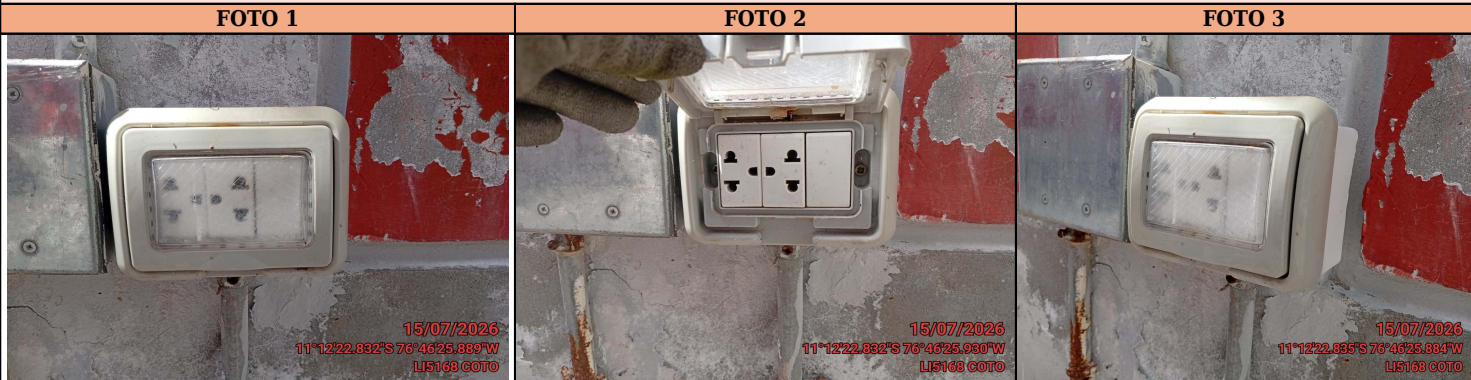
TOMACORRIENTES: REVISION DEL ESTADO FISICO DE TOMACORRIENTES

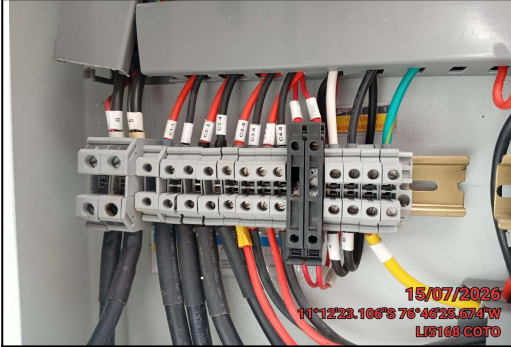
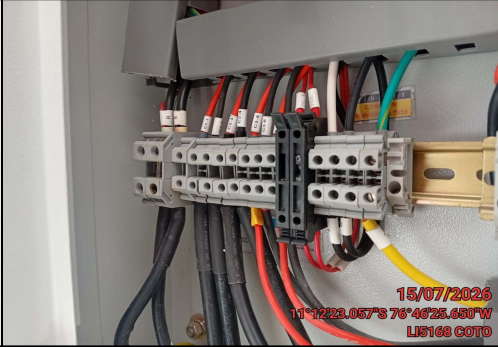
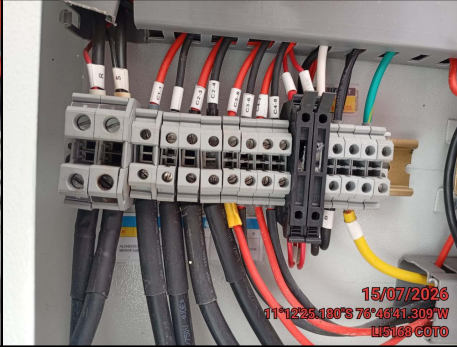
**BORNERAS: DETECCION DE TERMINALES DE CABLES EN TABLERO GENERAL SIN BORNERA**

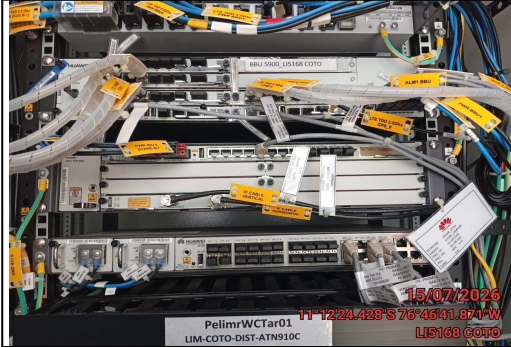
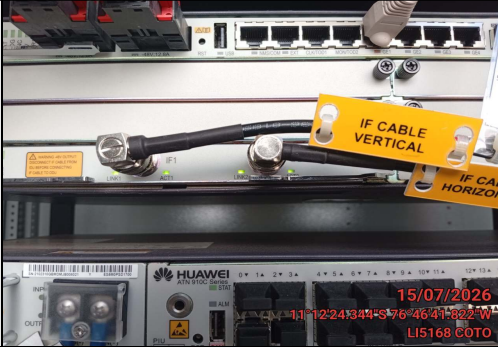
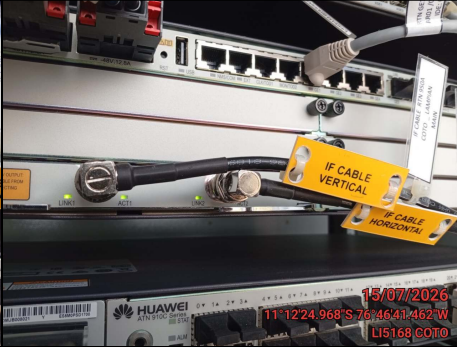
**CONECTORES: DETECCION DE CONECTORES FI EN IDU SIN PROTECCION DE MANGA TERMOCONTRAIBLE**
