## REPORTE FOTOGRÁFICO - TORRES

Nombre de la Estación: EL TREBOL  
Nombre de Localidad: HUARAL  
Fecha: 15/07/2026 - 15/07/2026  
Dirección: CP EL TREBOL  
ID site: LI5819  
CRQ: CRQ000000009850

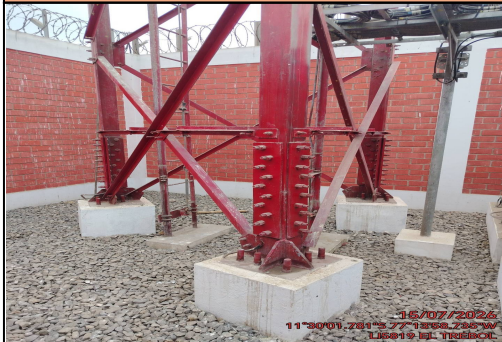
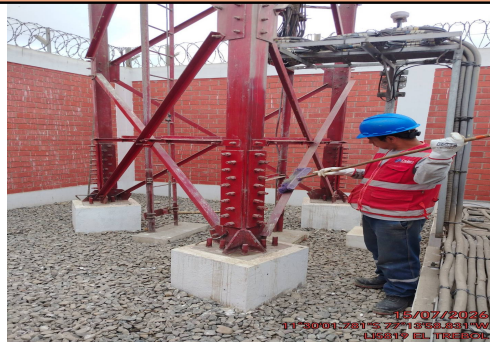
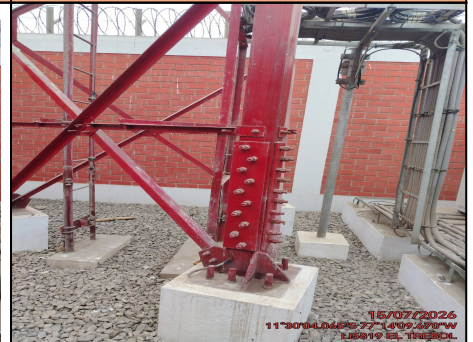
### PINTURA Y GALVANIZADO: VERIFICAR EL ESTADO DE LA PINTURA Y GALVANIZADO

| CHECKLIST - TORRES | | |
|---|---|---|
| Pintura | OK | Verificar visualmente el estado de pintado y realizar el resane de existir puntos con presencia de corrosión |

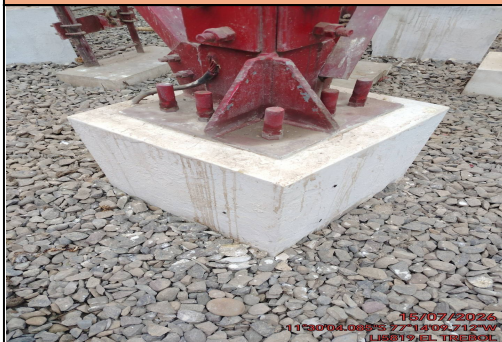
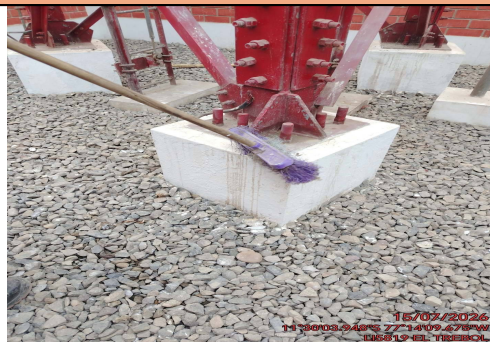
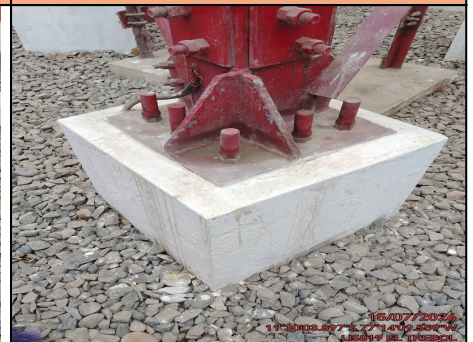
### BASES DEL CONCRETO: REVISION DEL ESTADO DE LAS BASES DEL CONCRETO

| CHECKLIST - TORRES | | |
|---|---|---|
| Bases | OK | Verificar las bases de la torre |

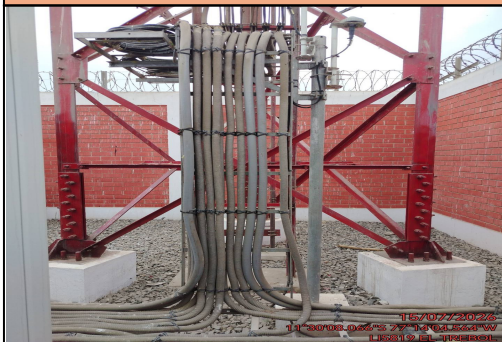
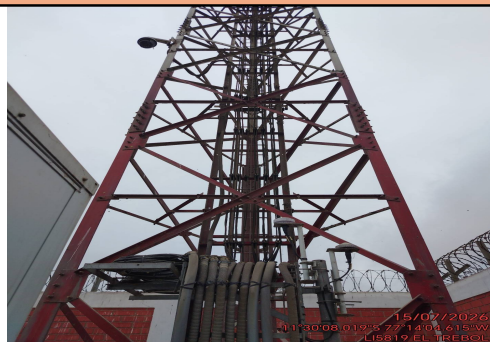
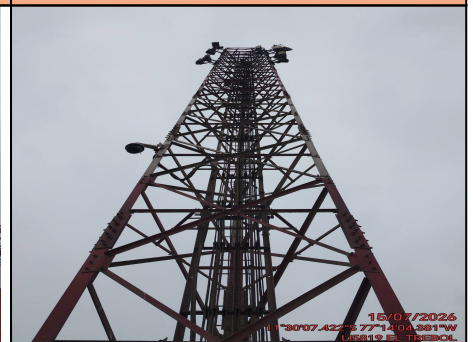
### PERFILES Y CUERPOS: REVISION DE LOS PERFILES, CUERPOS

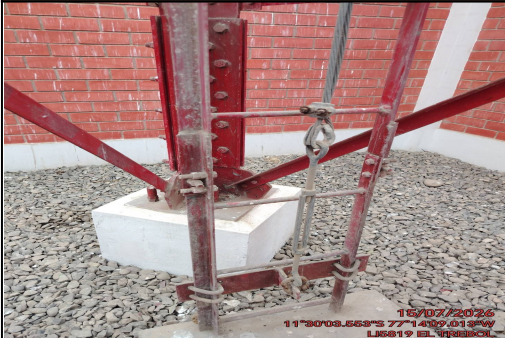
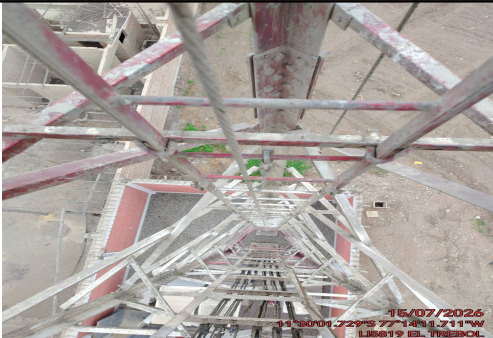
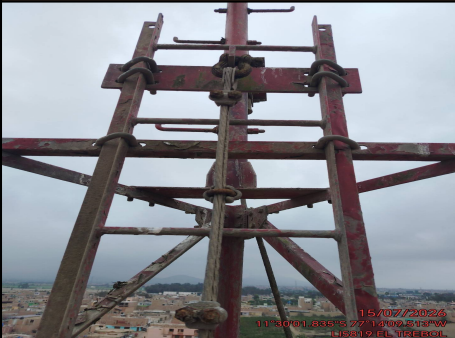
## ESCALERILLA: REVISION DEL ESTADO DE LAS ESCALERILLAS

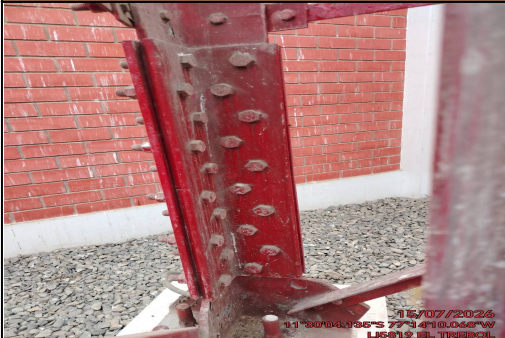
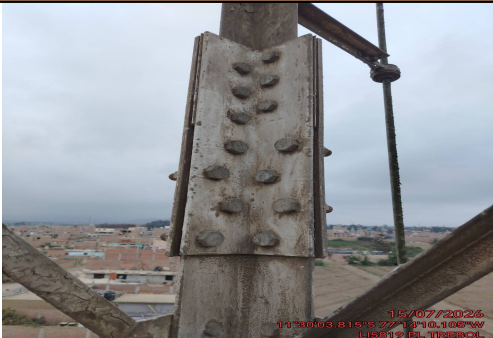
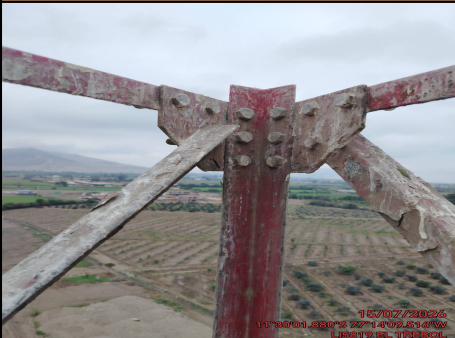
## PERNOS Y TUERCAS: REVISION DEL ESTADO DE LOS PERNOS Y LAS TUERCAS

| CHECKLIST - TORRES | | |
|---|---|---|
| Pernos | OK | Realizar inspección visual y ajuste de pernos |

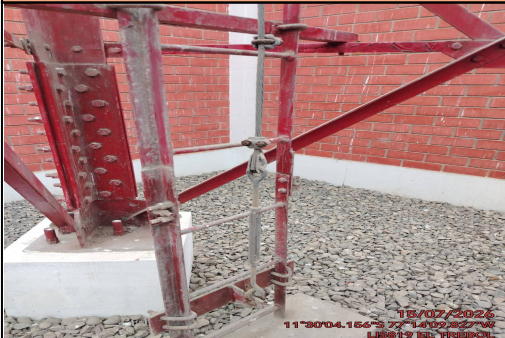
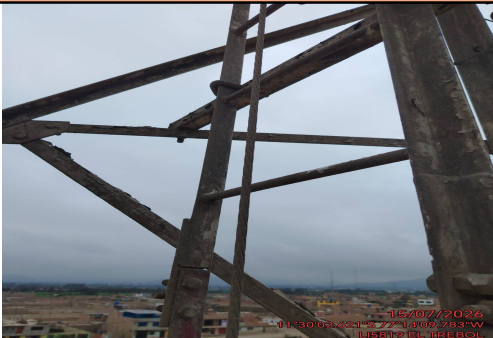
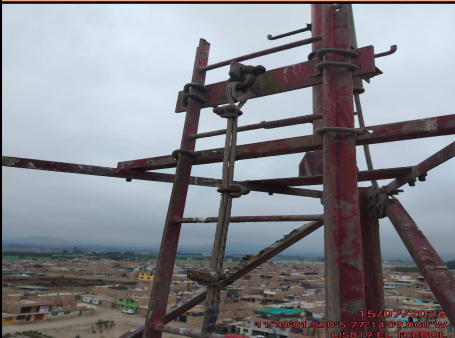
## LINEA DE VIDA: REVISION DEL ESTADO DE LA LINEA DE VIDA

| CHECKLIST - TORRES | | |
|---|---|---|
| Línea de vida | OK | Verificar y ajustar la línea de vida |
