## REPORTE FOTOGRÁFICO - Sistema de Seguridad Física Interior

**Nombre de la Estación:** TAURIPAMPA  
**Nombre de Localidad:** TAURIPAMPA  
**Fecha:** 15/07/2026 - 15/07/2026  
**Dirección:** CENTRO POBLADO TAURIPAMPA  
**ID site:** LI5644  
**CRQ:** CRQ00000098980

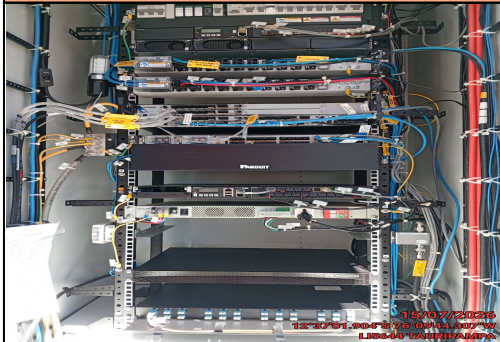
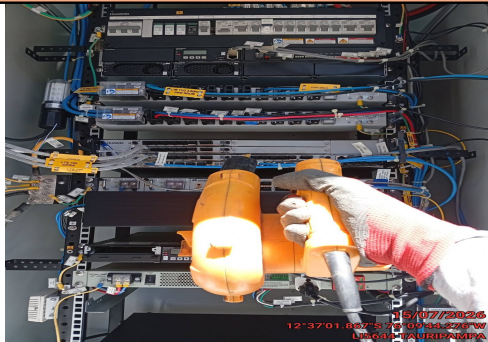
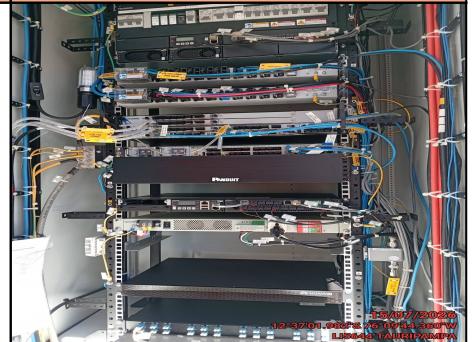
### LIMPIEZA GENERAL DE LOS EQUIPOS DEL SISTEMA

| CHECKLIST - SISTEMA DE SEGURIDAD | | |
|---|---|---|
| Sistema | OK | Limpieza de Componentes y/o equipos en general del Sistema |

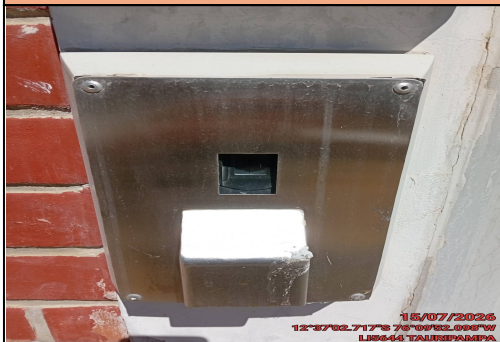
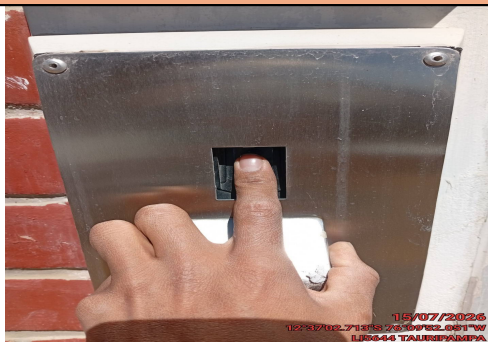
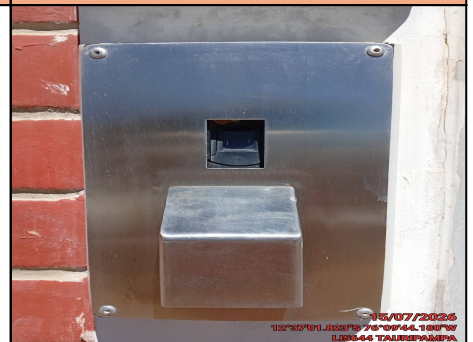
### REVISIÓN DEL BUEN FUNCIONAMIENTO DE LA LECTORA

| CHECKLIST - SISTEMA DE SEGURIDAD | | |
|---|---|---|
| Lector de Huella | OK | Verificar el buen funcionamiento de la lectora |

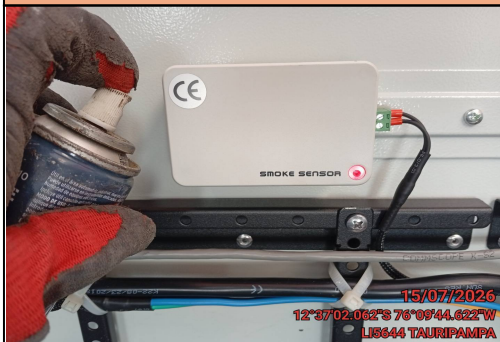
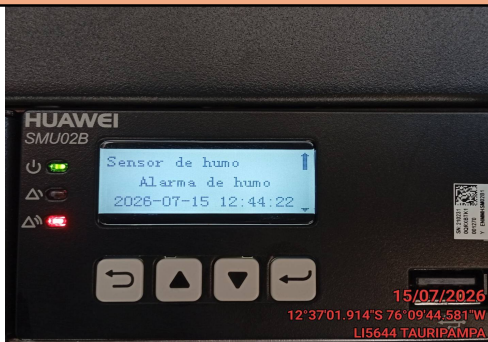
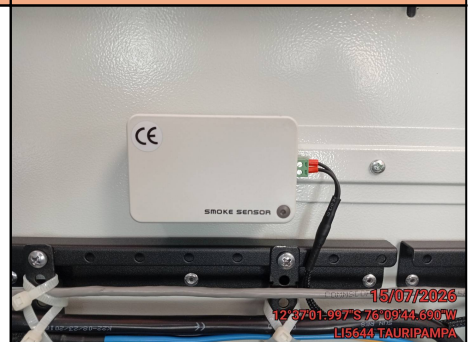
### REVISIÓN DEL FUNCIONAMIENTO DEL SENSOR DE HUMO

| CHECKLIST - SISTEMA DE SEGURIDAD | | |
|---|---|---|
| Sensor de Humo | OK | Revisión estado del sensor de Humo |
| Sensor de Humo | OK | Verificar activación de la sirena y alarma generada en NOC |

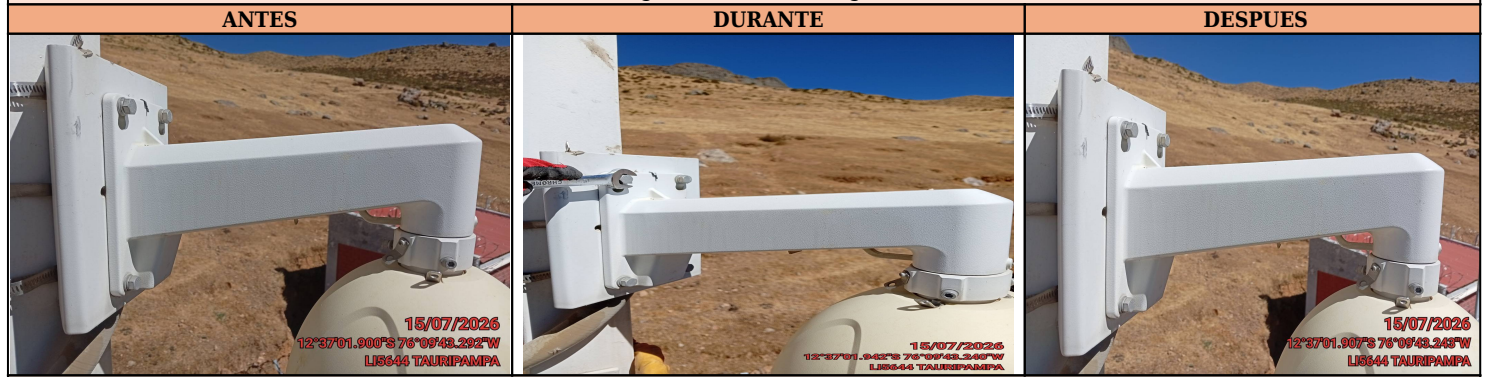
### REVISIÓN DE SUJECCIÓN Y ANCLAJES DE CÁMARA

| CHECKLIST - SISTEMA DE SEGURIDAD | | |
|---|---|---|
| Cámara | OK | Revisión de sujeción y anclajes de la Cámara |

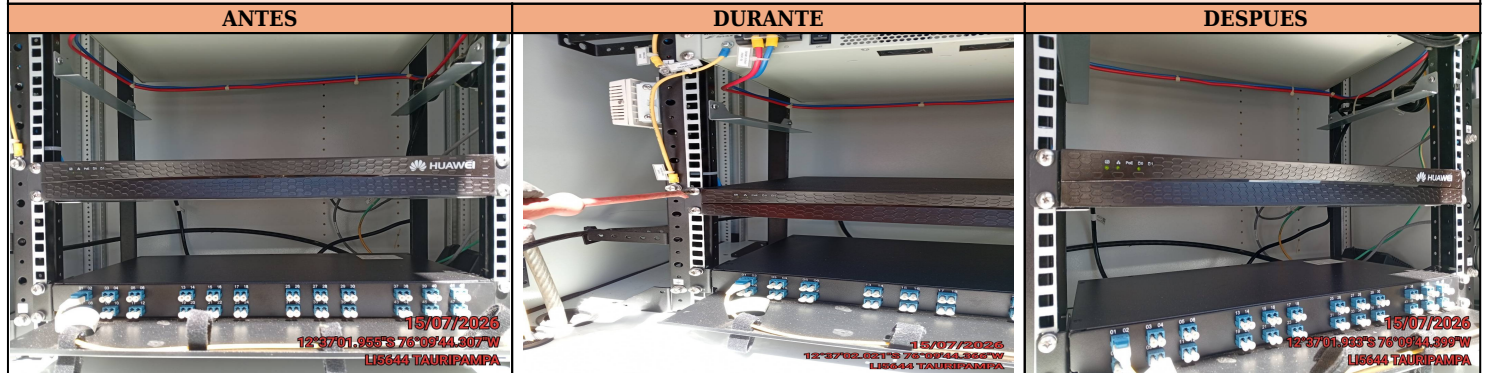
### REVISIÓN DEL EQUIPO DE GRABACIÓN (VCN510 - 8P)

| CHECKLIST - SISTEMA DE SEGURIDAD | | |
|---|---|---|
| Grabador de Video | OK | Verificar grabación local desde el NOC |

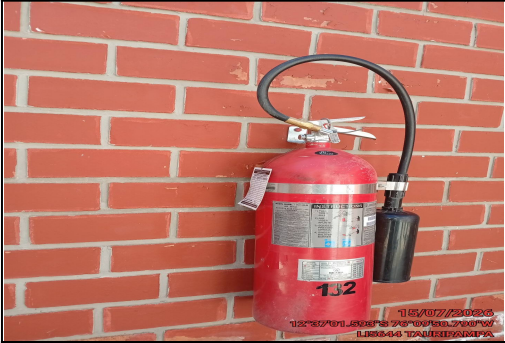
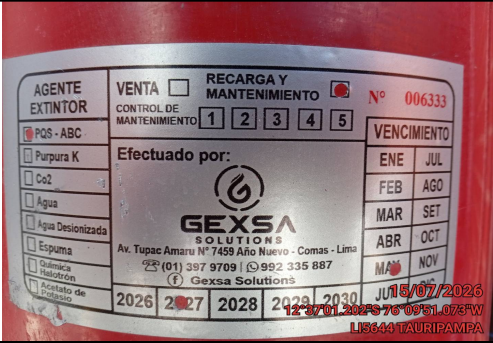
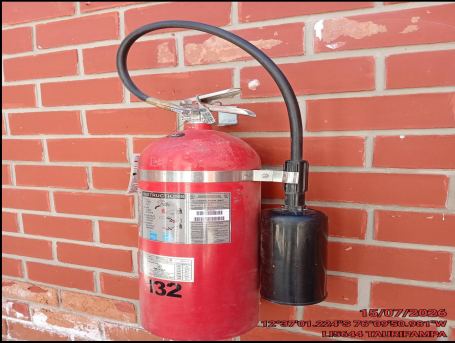
| REVISIÓN DE LA SIRENA | | |
|---|---|---|
| REVISIÓN DEL EXTINTOR | | |

| CHECKLIST - SISTEMA DE SEGURIDAD | | |
|---|---|---|
| Extintor | OK | Verificar estado y Fecha de caducidad del Extintor |

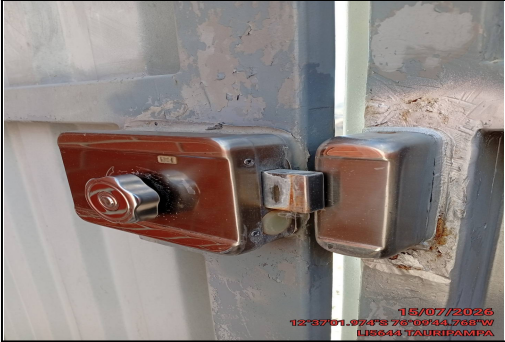
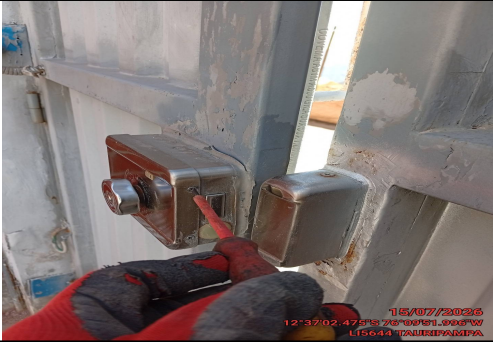
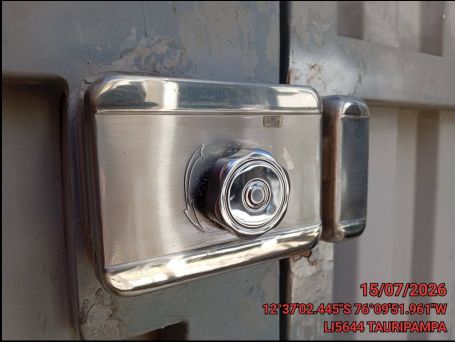
| REVISIÓN DE LA SIRENA | | |
|---|---|---|
| REVISIÓN DEL CORRECTO FUNCIONAMIENTO DE LA CHAPA ELÉCTRICA | | |

| CHECKLIST - SISTEMA DE SEGURIDAD | | |
|---|---|---|
| Chapa Eléctrica | OK | Verificar Apertura de puerta (remoto y presencial) |
