## REPORTE FOTOGRÁFICO - SUPERVISION

**Nombre de la Estacion:** TAURIPAMPA  
**Nombre de Localidad:** TAURIPAMPA  
**Fecha:** 15/07/2026 - 15/07/2026  
**Direccion:** CENTRO POBLADO TAURIPAMPA  
**ID site:** LI5644  
**CRQ:** CRQ000000098980

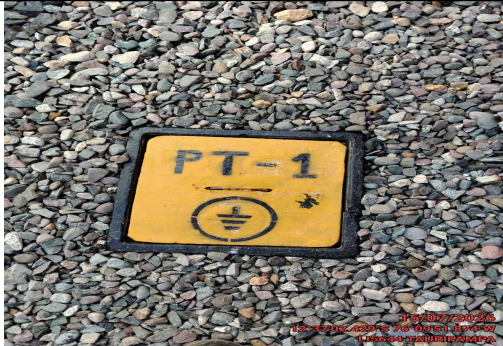
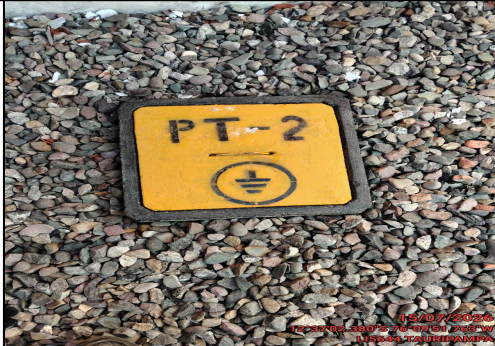
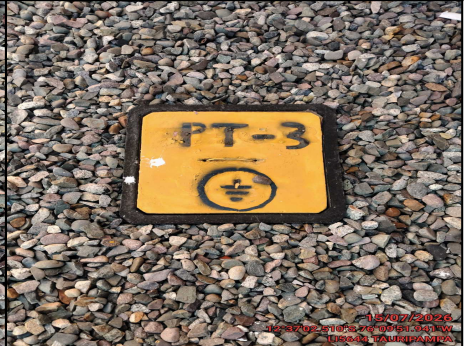
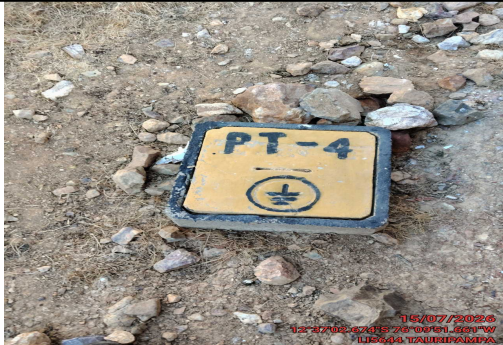
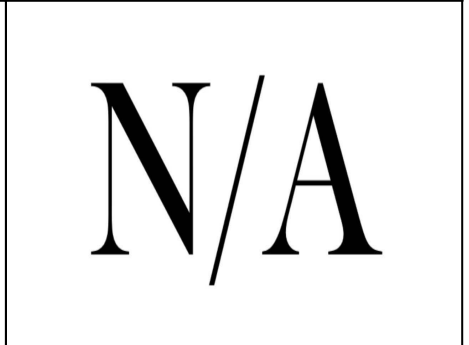
### TAPAS STAP: PINTADO DE TAPAS SEGUN PLANO SPAT

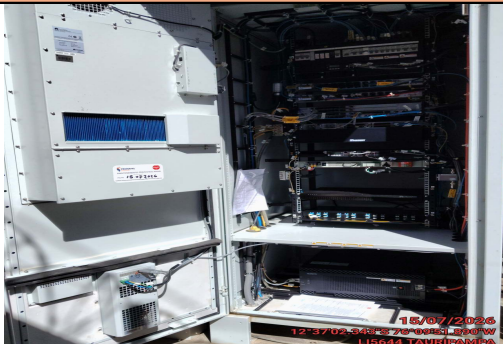
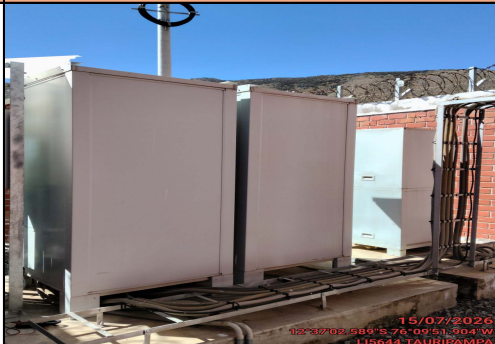
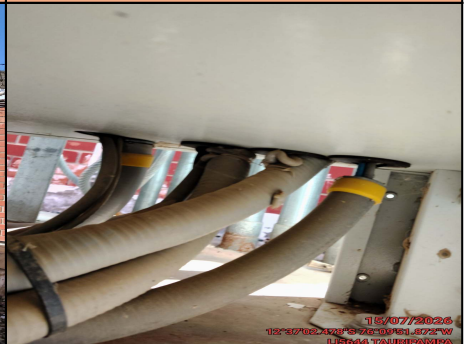
### LIMPIEZA GABINETE: LIMPIEZA DENTRO, PARTE POSTERIOR, PARTE BAJA Y ENTRE LOS GABINETES

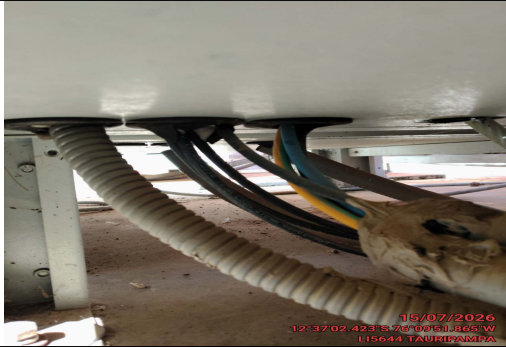
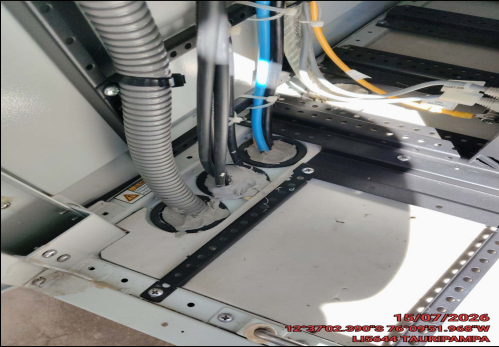
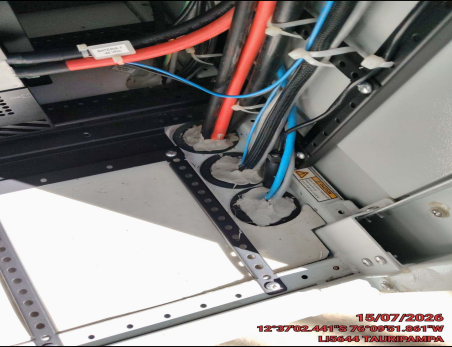
| SELLADO: SELLADO DE EQUIPOS Y DUCTOS POR DONDE INGRESAN LOS CABLES AL GABINETE (CON SIKAFLEX) | | |

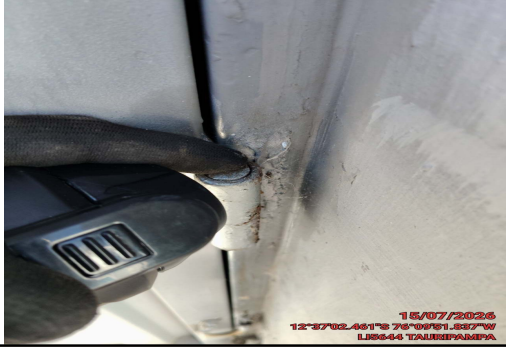
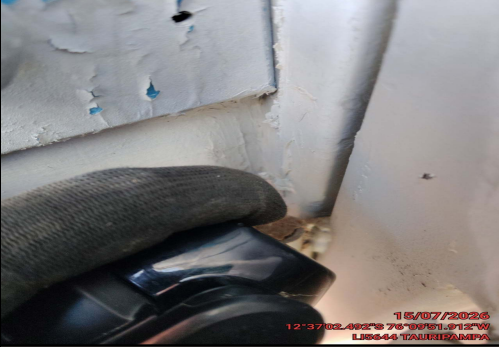
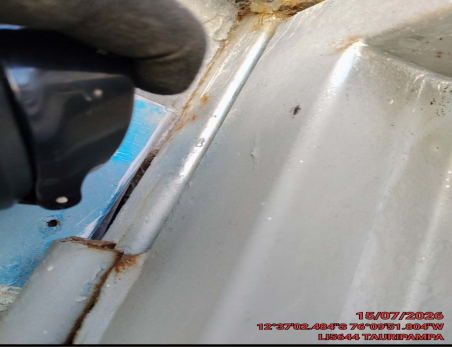
| SELLADO: SELLADO DE EQUIPOS Y DUCTOS POR DONDE INGRESAN LOS CABLES AL GABINETE (CON SIKAFLEX) | | |
|---|---|---|
| ACEITADO: ACEITADO DE PUERTAS Y CANDADOS | | |

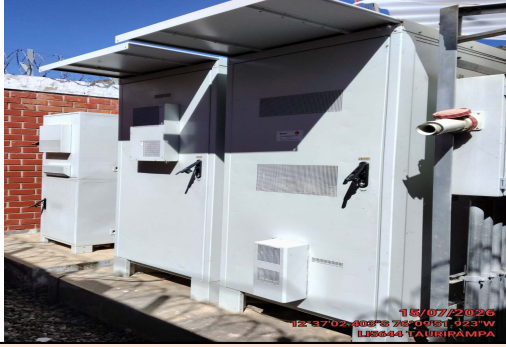
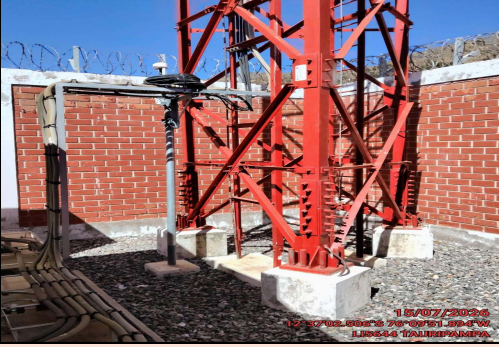
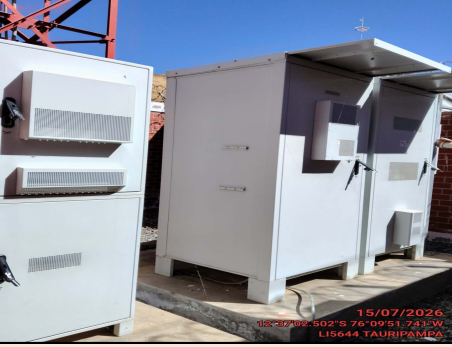
| SELLADO: SELLADO DE EQUIPOS Y DUCTOS POR DONDE INGRESAN LOS CABLES AL GABINETE (CON SIKAFLEX) | | |
|---|---|---|
| LIMPIEZA INTERIOR: LIMPIEZA INTERIOR DEL SITE / DESMALEZADO | | |

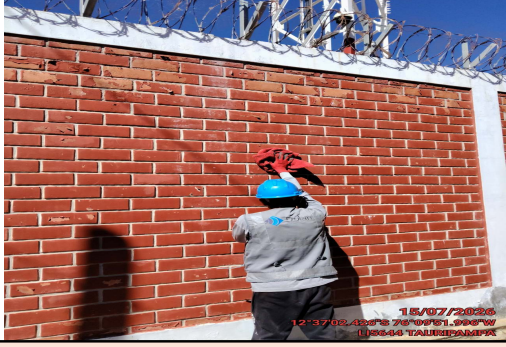
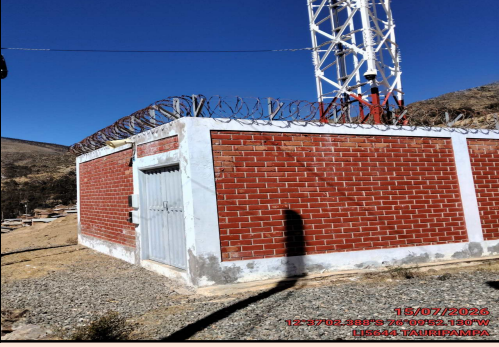
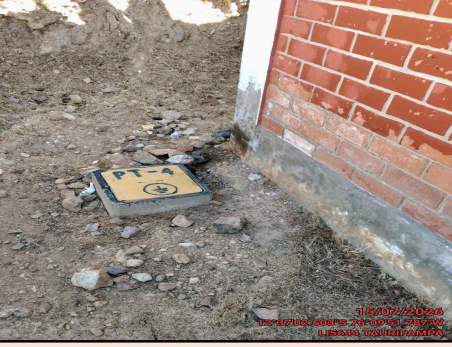
| SELLADO: SELLADO DE EQUIPOS Y DUCTOS POR DONDE INGRESAN LOS CABLES AL GABINETE (CON SIKAFLEX) | | |
|---|---|---|
| LIMPIEZA EXTERIOR: LIMPIEZA EXTERIOR DEL SITE / DESMALEZADO | | |

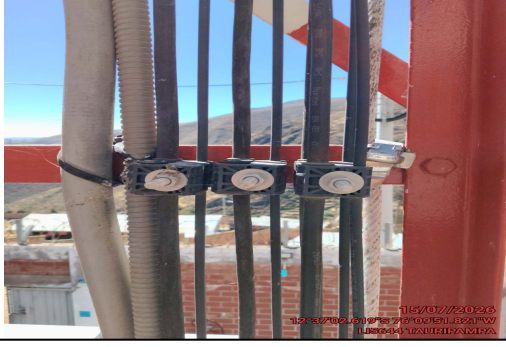
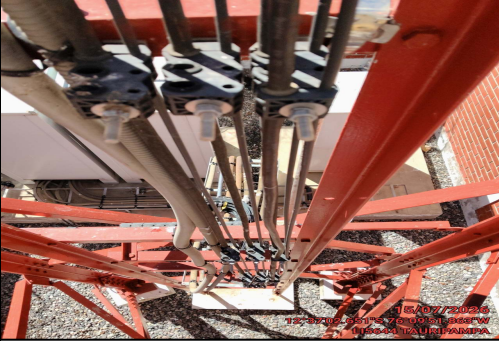
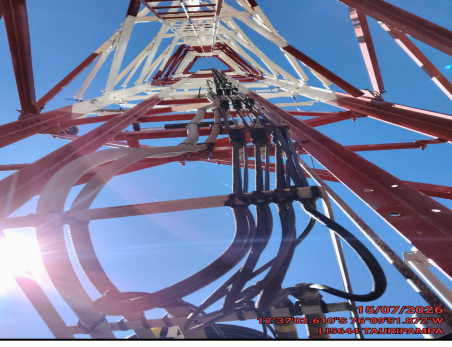
| SELLADO: SELLADO DE EQUIPOS Y DUCTOS POR DONDE INGRESAN LOS CABLES AL GABINETE (CON SIKAFLEX) | | |
|---|---|---|
| CLAMPS: REVISION DE CLAMPS EN CABLES IF, FO Y ENERGIZADO DE RRU's | | |

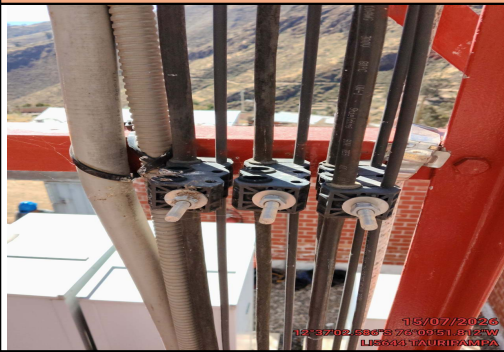
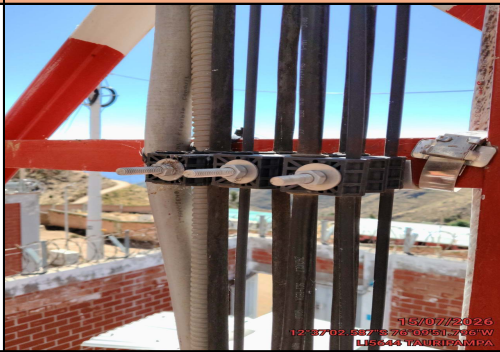
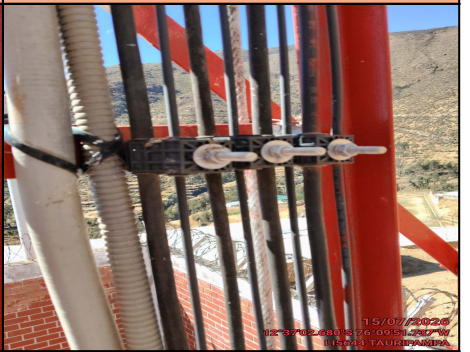
## GROUNDING KIT: REVISION DE ATERRAMIENTO DE CABLES IF, FO Y ENERGIZADO DE RRUs

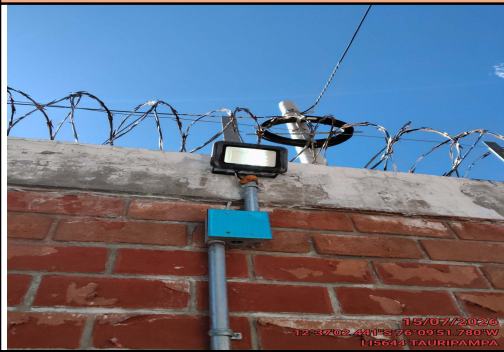
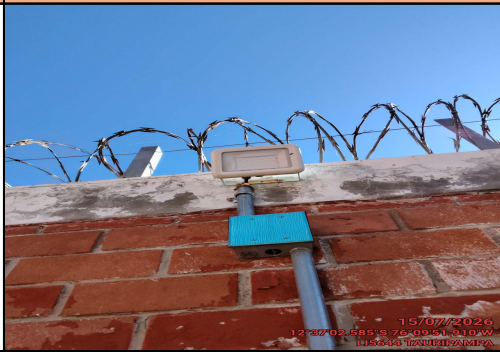
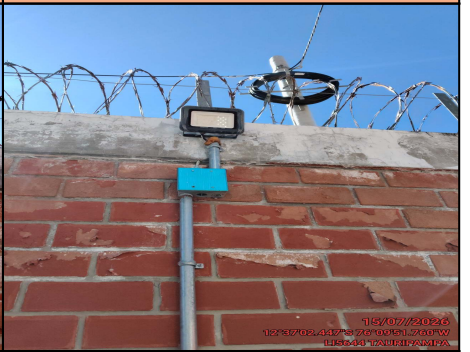
## REVISION DEL ESTADO DE LUMINARIA DE EMERGENCIA (LUMINARIA ENCENDIDA Y APAGADA)

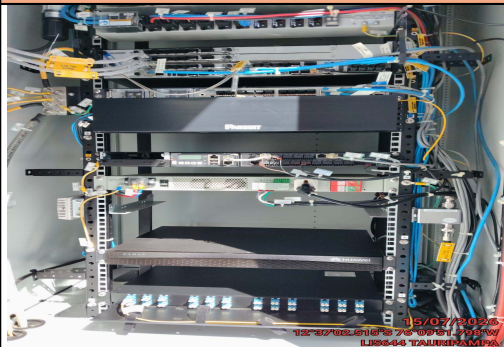
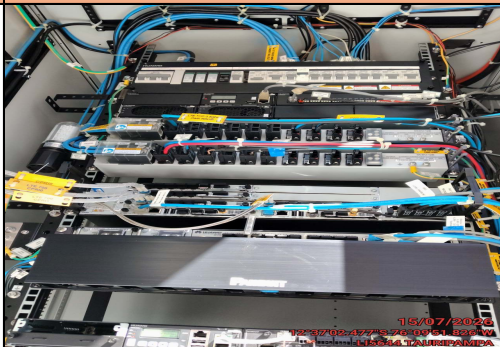
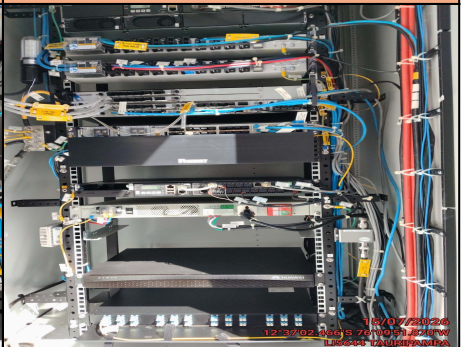
## ETIQUETADO DE DATOS, POWER, TIERRA DE IDU Y TIERRA DE BBU CORRECTAMENTE ETIQUETADOS

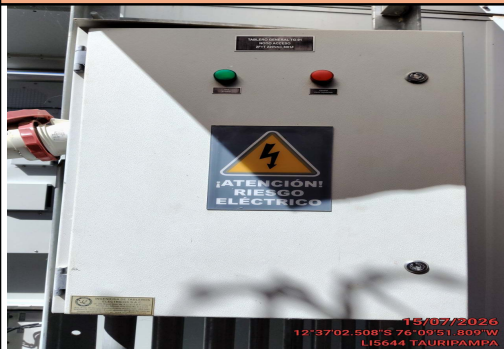
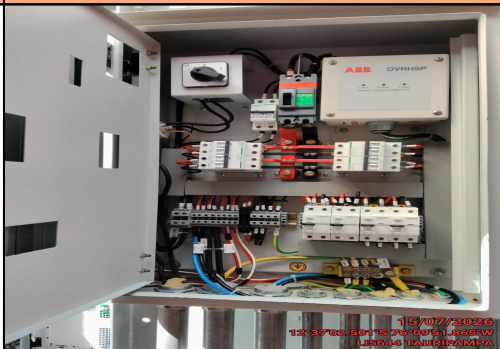
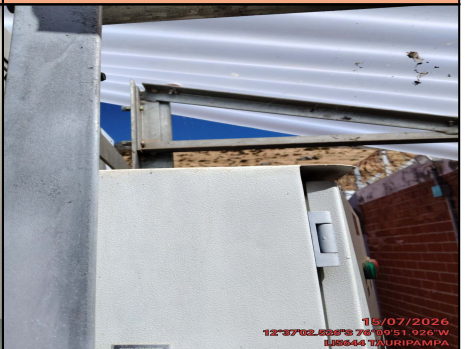
## TABLERO PRONATEL: REVISION DEL ESTADO FISICO DE TABLERO (CORROSION / OXIDO)

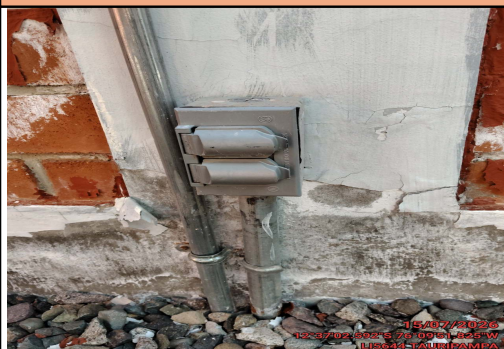
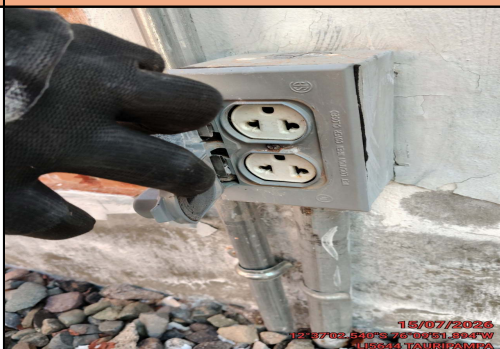
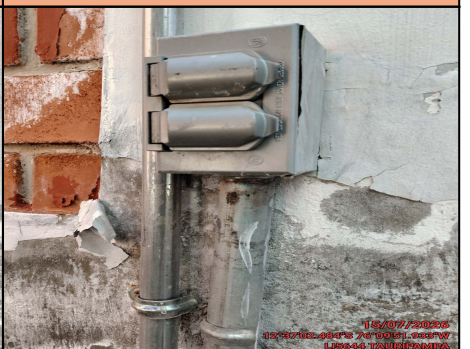
## TOMACORRIENTES: REVISION DEL ESTADO FISICO DE TOMACORRIENTES

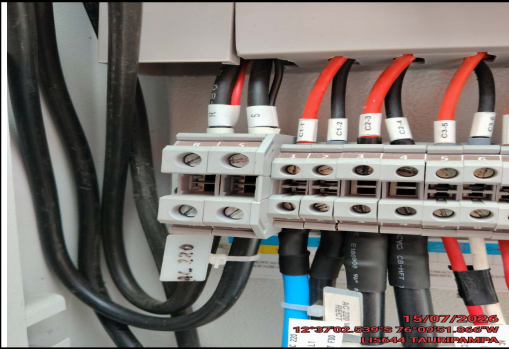
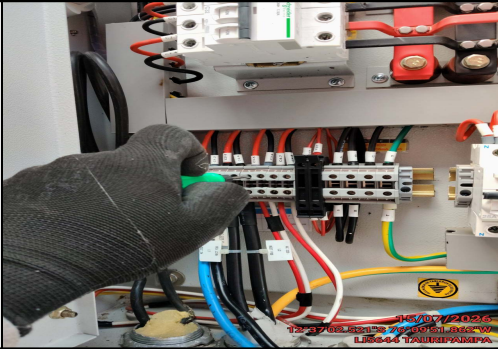
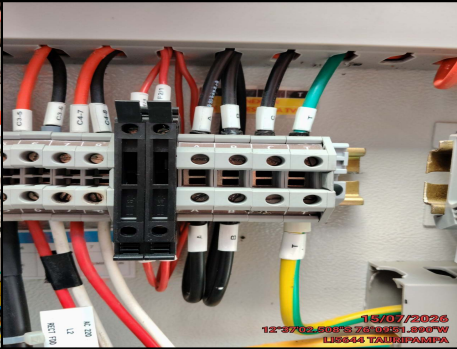
**BORNERAS: DETECCION DE TERMINALES DE CABLES EN TABLERO GENERAL SIN BORNERA**
