## REPORTE FOTOGRÁFICO - Sistema de Seguridad Física Interior

Nombre de la Estacion: EL TREBOL  
Nombre de Localidad: HUARAL  
Fecha: 15/07/2026 - 15/07/2026  
Direccion: CP EL TREBOL  
ID site: LI5819  
CRQ: CRQ00000098500

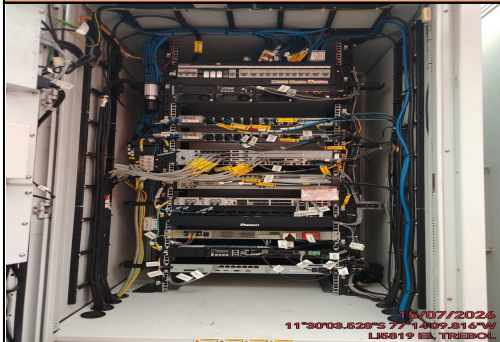
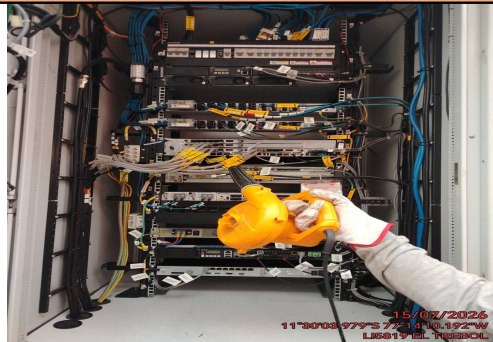
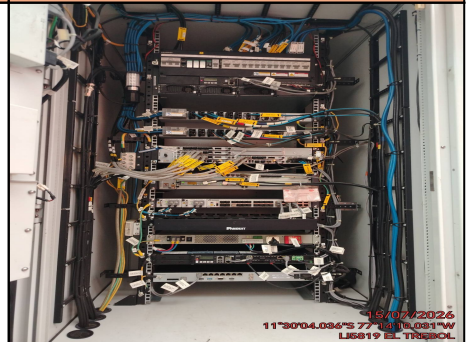
### LIMPIEZA GENERAL DE LOS EQUIPOS DEL SISTEMA

| CHECKLIST - SISTEMA DE SEGURIDAD | | |
|---|---|---|
| Sistema | OK | Limpieza de Componentes y/o equipos en general del Sistema |

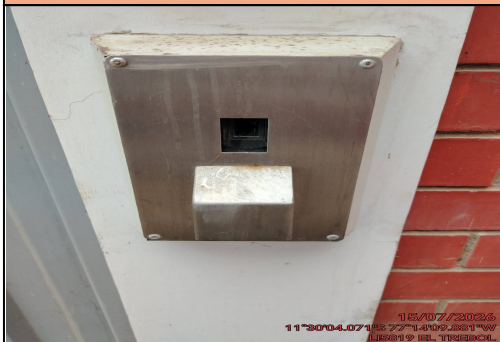
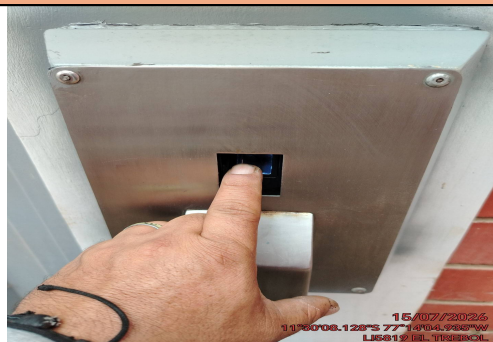
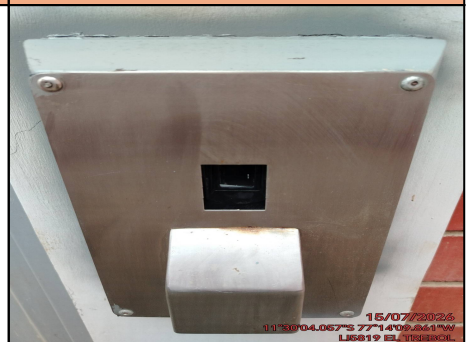
### REVISIÓN DEL BUEN FUNCIONAMIENTO DE LA LECTORA

| CHECKLIST - SISTEMA DE SEGURIDAD | | |
|---|---|---|
| Lector de Huella | OK | Verificar el buen funcionamiento de la lectora |

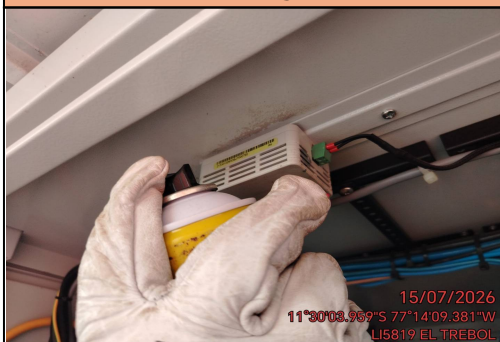
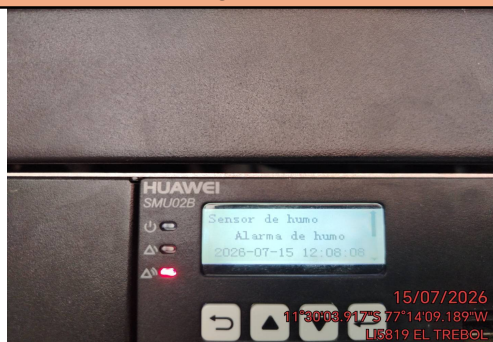
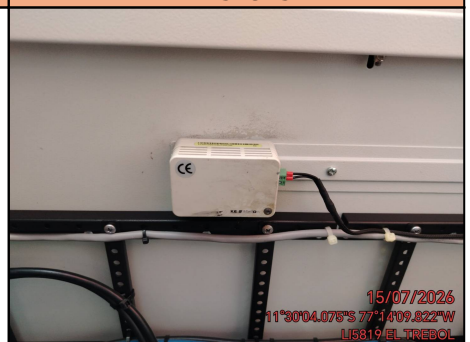
### REVISIÓN DEL FUNCIONAMIENTO DEL SENSOR DE HUMO

| CHECKLIST - SISTEMA DE SEGURIDAD | | |
|---|---|---|
| Sensor de Humo | OK | Revisión estado del sensor de Humo |

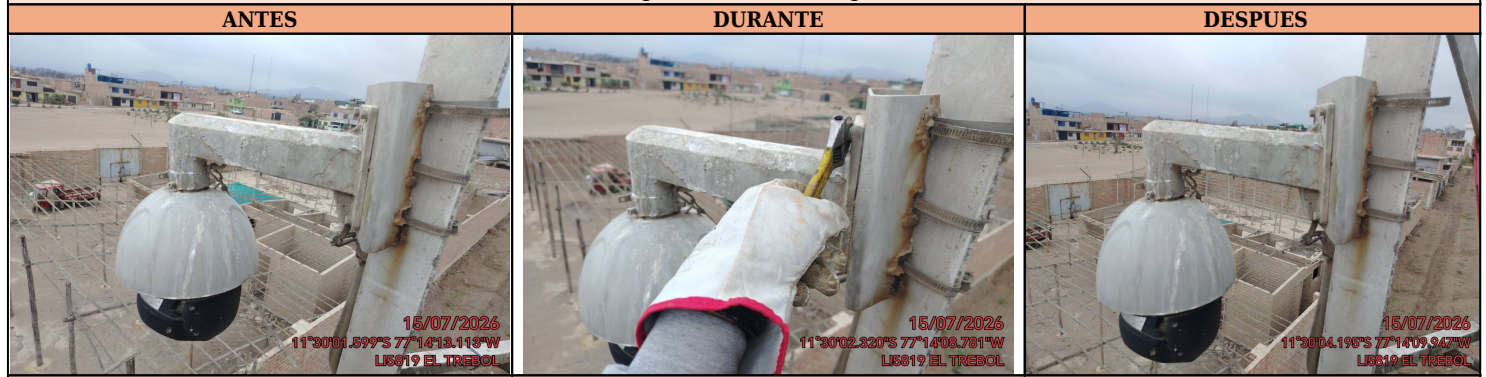
### REVISIÓN DE SUJECCIÓN Y ANCLAJES DE CÁMARA

| CHECKLIST - SISTEMA DE SEGURIDAD | | |
|---|---|---|
| Cámara | OK | Revisión de sujeción y anclajes de la Cámara |

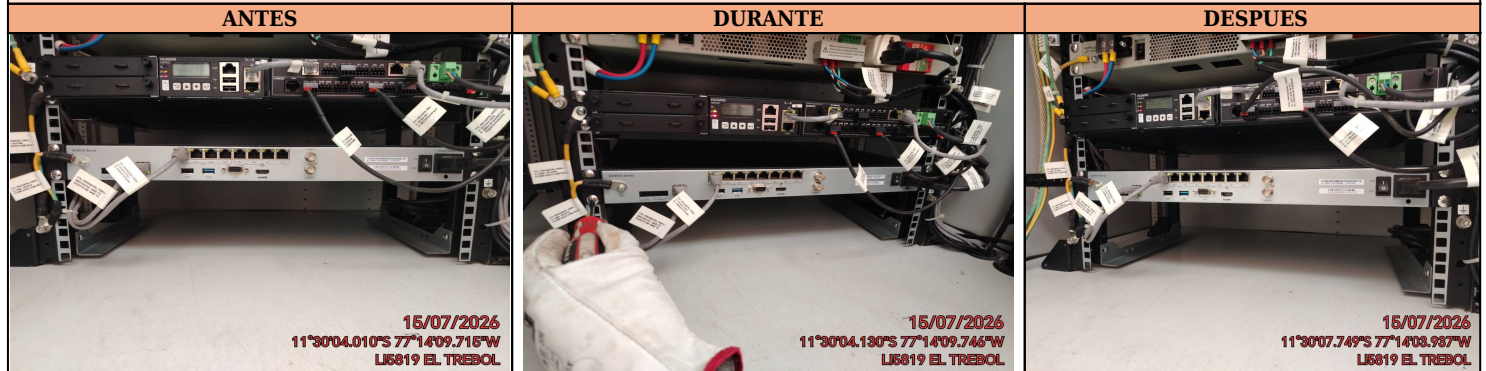
### REVISIÓN DEL EQUIPO DE GRABACIÓN (VCN510 - 8P)

| CHECKLIST - SISTEMA DE SEGURIDAD | | |
|---|---|---|
| Grabador de Video | OK | Verificar grabación local desde el NOC |
