# REPORTE FOTOGRÁFICO - Sistema de Obras Civiles / Seguridad Exterior

**Nombre de la Estacion:** COTO  
**Nombre de Localidad:** VEINTISIETE DE NOVIEMBRE  
**Fecha:** 15/07/2026 - 15/07/2026  
**Dirección:** CENTRO POBLADO COTO  
**ID site:** LI5168  
**CRQ:** CRQ000000098922

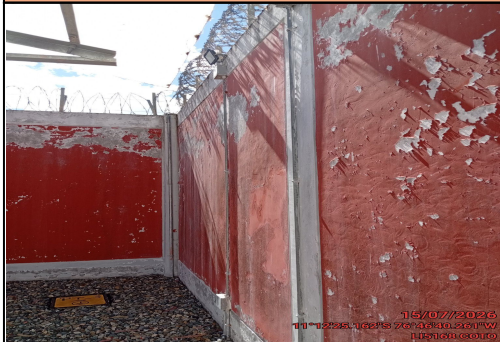
### ANTES

## REVISION DEL ESTADO DE COLUMNAS Y VIGAS

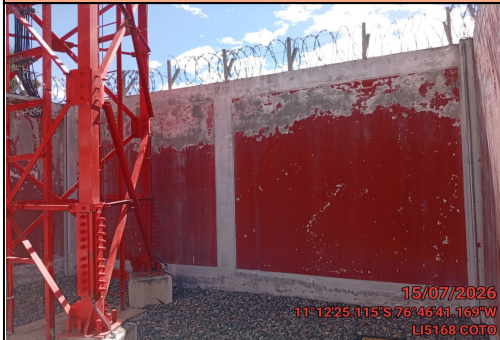
### ANTES

## REVISION DEL ESTADO DEL CERCO PERIMETRICO

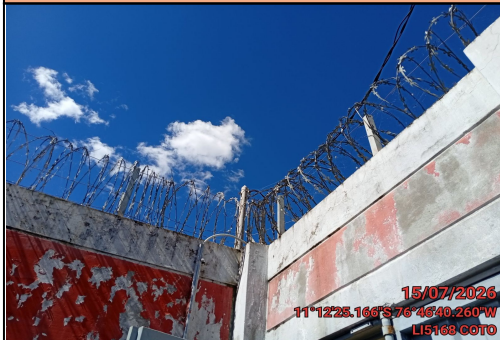
### ANTES

## REVISION DEL ESTADO DE LA CONCERTINA

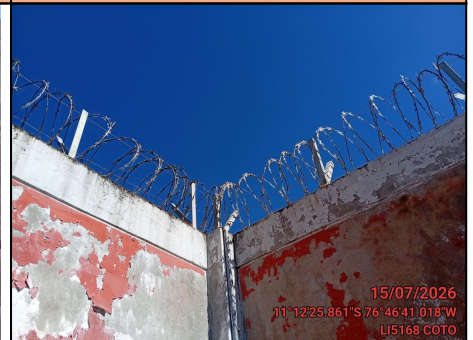
### DESPUES

| CHECKLIST - OBRA CIVIL | | |
|---|---|---|
| Concertina | OK | Verificar el estado de la concertina |
