## REPORTE FOTOGRÁFICO - Sistema de Climatización A/A

**Nombre de la Estación:** HUANCAPON  
**Nombre de Localidad:** HUANCAPON  
**Fecha:** 15/07/2026 - 15/07/2026  
**Dirección:** CENTRO POBLADO HUANCAPON  
**ID site:** LI4188  
**CRQ:** CRQ000000098609

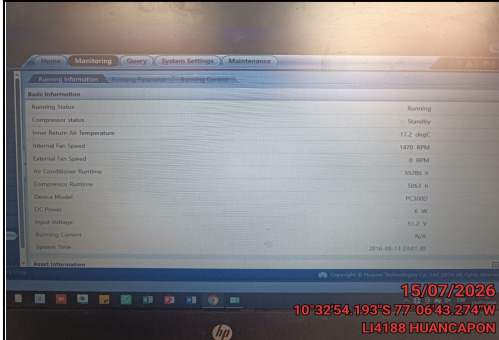
#### ANTES

### VERIFICACION DE PARAMETROS DE OPERACION: TEMPERATURA [°C]

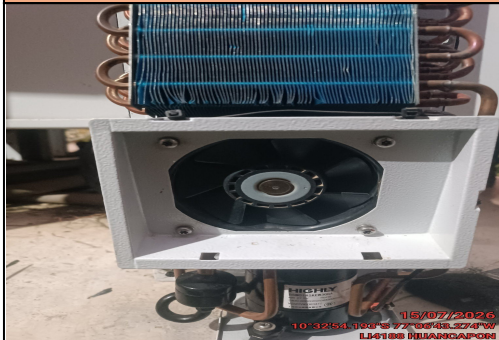
#### ANTES

### LIMPIEZA DE MOTOR DEL CONDENSADOR

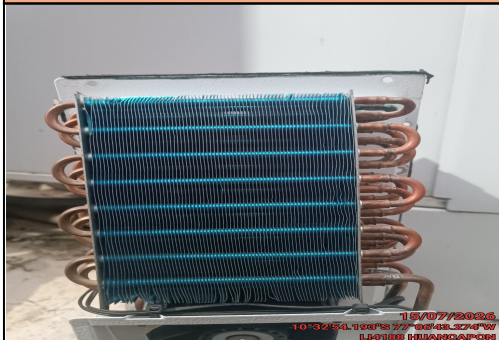
#### ANTES

### LIMPIEZA DE SERPENTIN DEL CONDENSADOR
