## REPORTE FOTOGRÁFICO - SUPERVISION

**Nombre de la Estacion:** HUANCAPON  
**Nombre de Localidad:** HUANCAPON  
**Fecha:** 15/07/2026 - 15/07/2026  
**Dirección:** CENTRO POBLADO HUANCAPON  
**ID site:** LI4188  
**CRQ:** CRQ000000098609

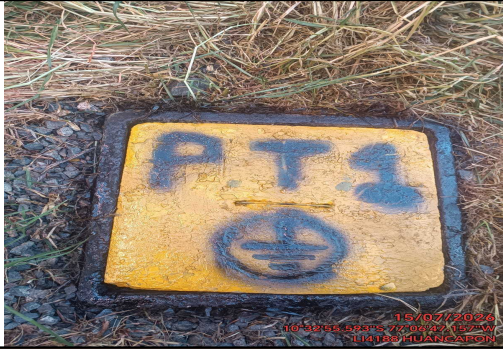
FOTO 1

### TAPAS STAP: PINTADO DE TAPAS SEGUN PLANO SPAT

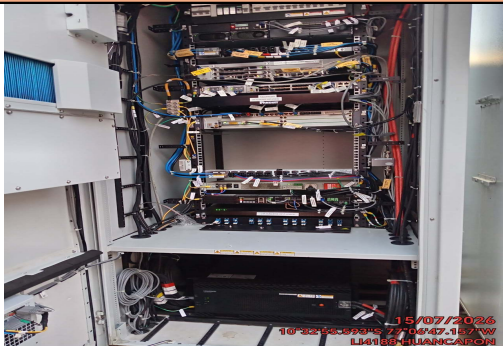
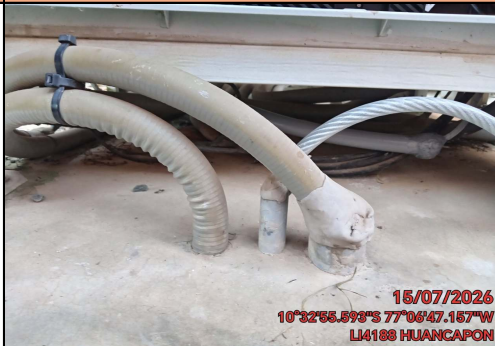
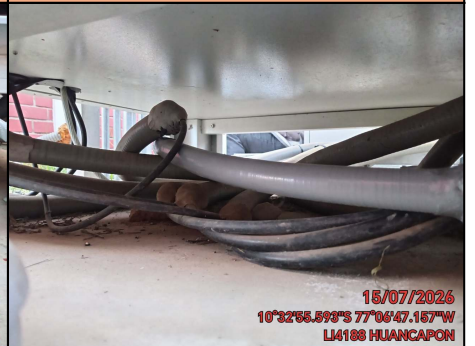
### LIMPIEZA GABINETE: LIMPIEZA DENTRO, PARTE POSTERIOR, PARTE BAJA Y ENTRE LOS GABINETES

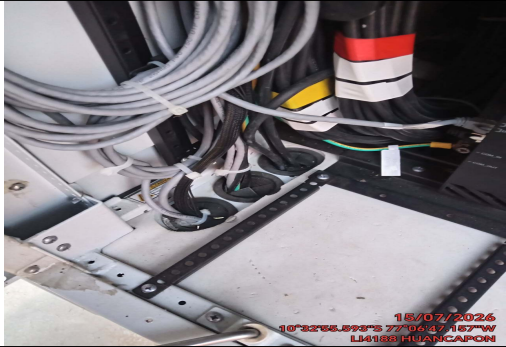
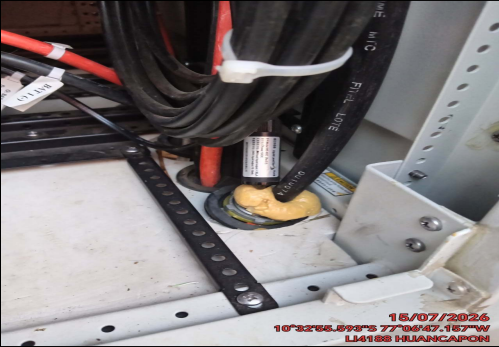
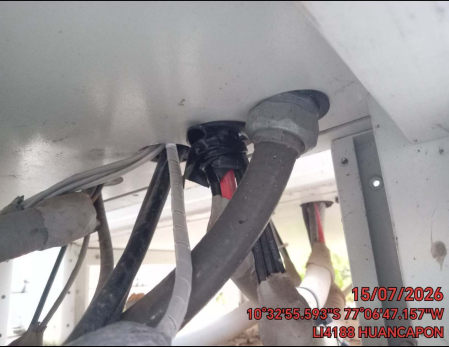
| SELLADO: SELLADO DE EQUIPOS Y DUCTOS POR DONDE INGRESAN LOS CABLES AL GABINETE (CON SIKAFLEX) | | |

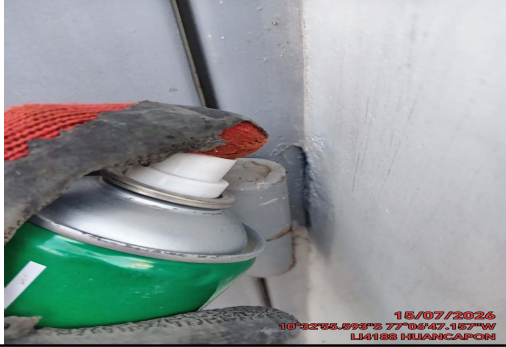
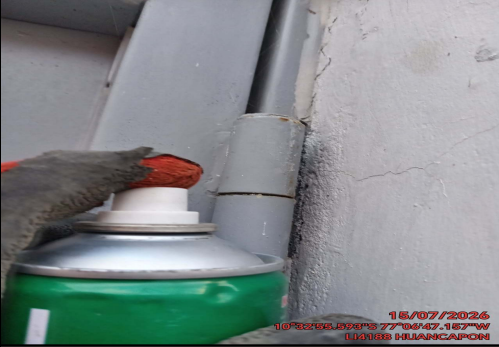
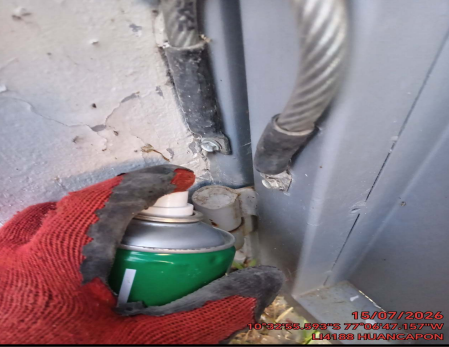
| SELLADO: SELLADO DE EQUIPOS Y DUCTOS POR DONDE INGRESAN LOS CABLES AL GABINETE (CON SIKAFLEX) | | |
|---|---|---|
| ACEITADO: ACEITADO DE PUERTAS Y CANDADOS | | |

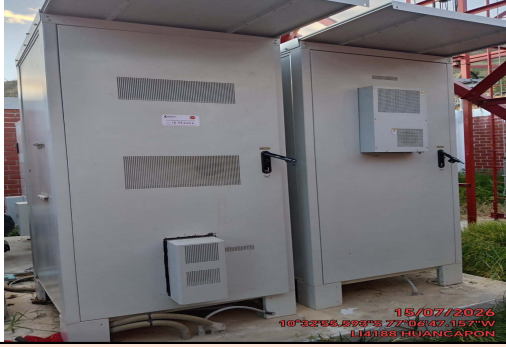
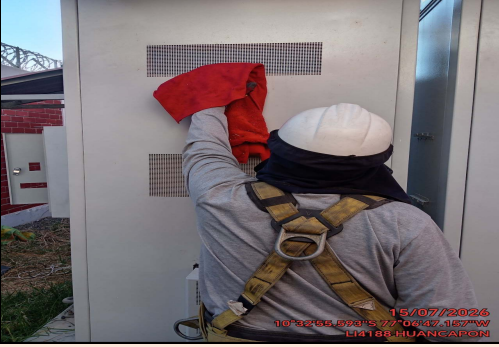
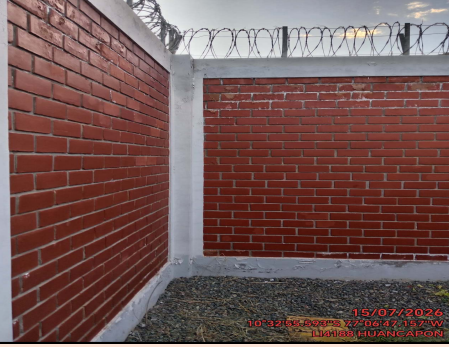
| SELLADO: SELLADO DE EQUIPOS Y DUCTOS POR DONDE INGRESAN LOS CABLES AL GABINETE (CON SIKAFLEX) | | |
|---|---|---|
| LIMPIEZA INTERIOR: LIMPIEZA INTERIOR DEL SITE / DESMALEZADO | | |

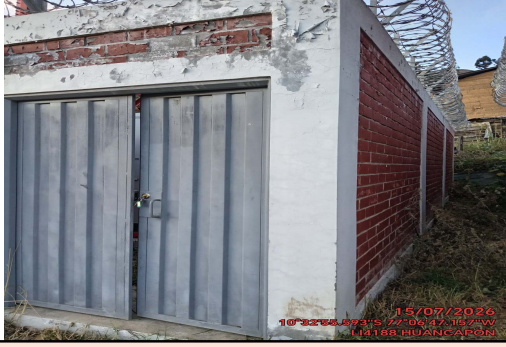
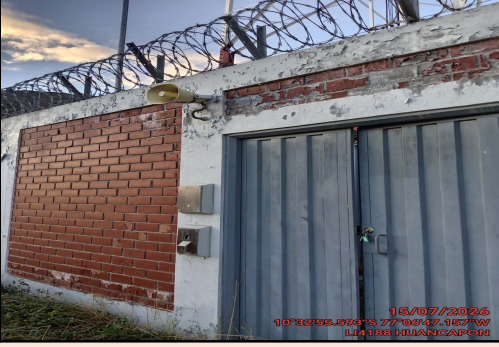
| SELLADO: SELLADO DE EQUIPOS Y DUCTOS POR DONDE INGRESAN LOS CABLES AL GABINETE (CON SIKAFLEX) | | |
|---|---|---|
| LIMPIEZA EXTERIOR: LIMPIEZA EXTERIOR DEL SITE / DESMALEZADO | | |

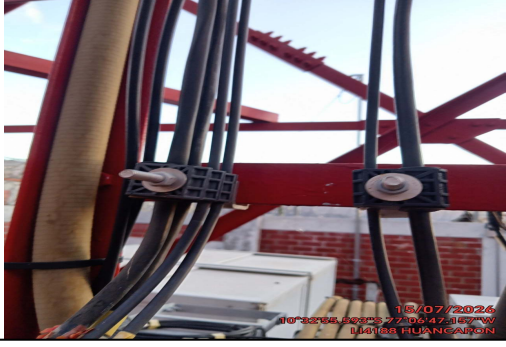
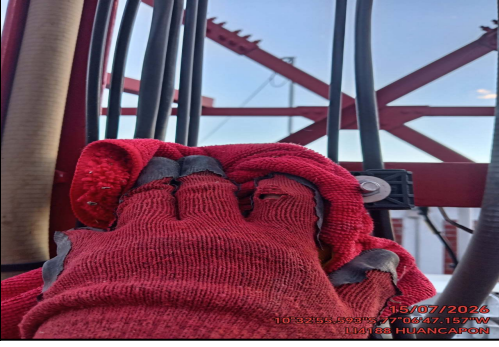
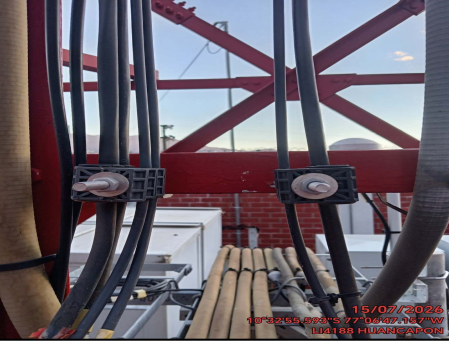
| SELLADO: SELLADO DE EQUIPOS Y DUCTOS POR DONDE INGRESAN LOS CABLES AL GABINETE (CON SIKAFLEX) | | |
|---|---|---|
| CLAMPS: REVISION DE CLAMPS EN CABLES IF, FO Y ENERGIZADO DE RRU's | | |

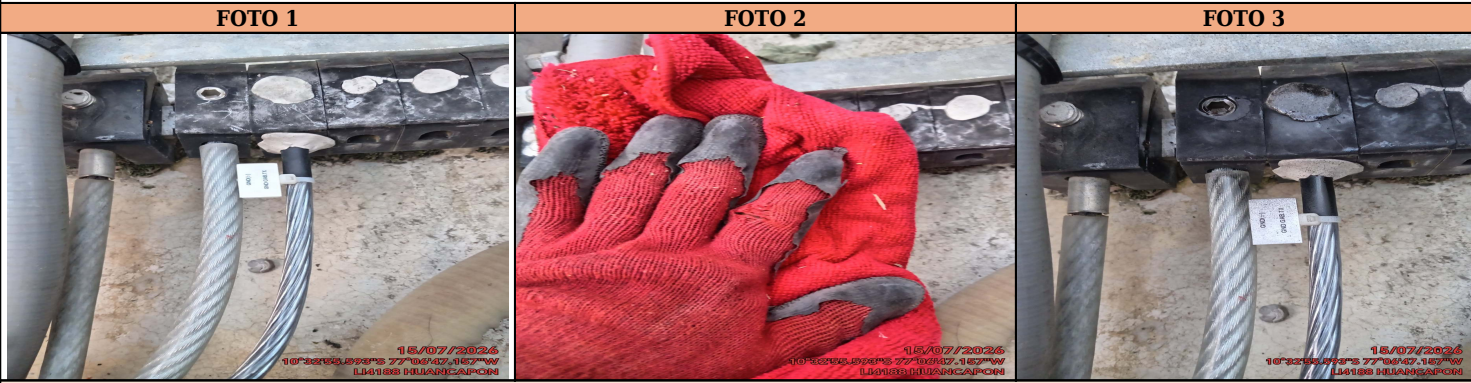
GROUNDING KIT: REVISION DE ATERRAMIENTO DE CABLES IF, FO Y ENERGIZADO DE RRUs

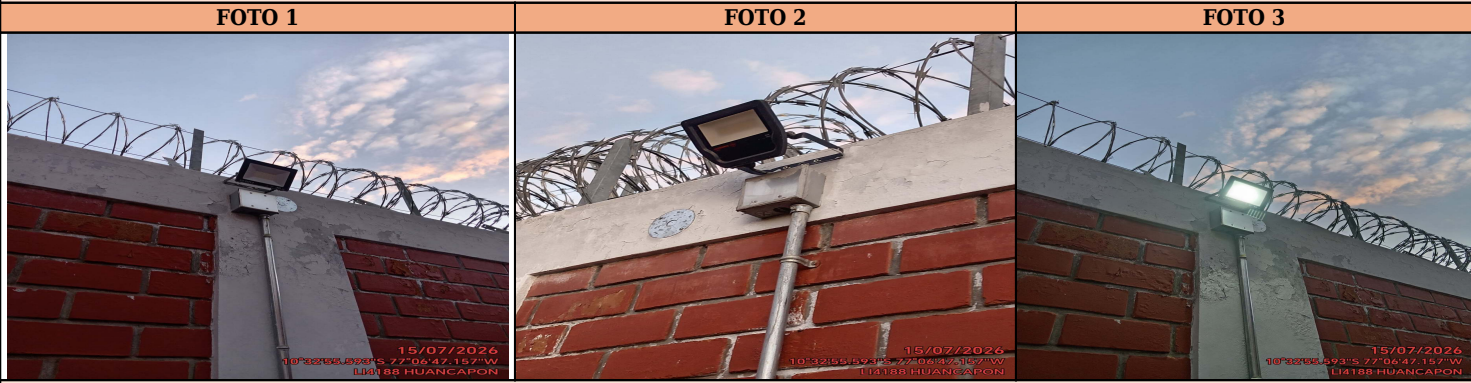
REVISION DEL ESTADO DE LUMINARIA DE EMERGENCIA (LUMINARIA ENCENDIDA Y APAGADA)

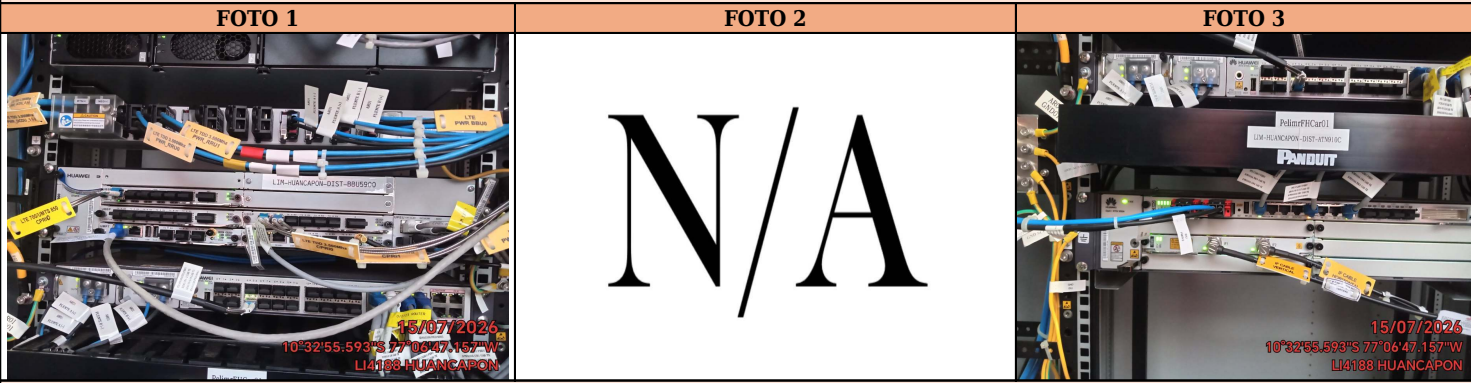
ETIQUETADO DE DATOS, POWER, TIERRA DE IDU Y TIERRA DE BBU CORRECTAMENTE ETIQUETADOS

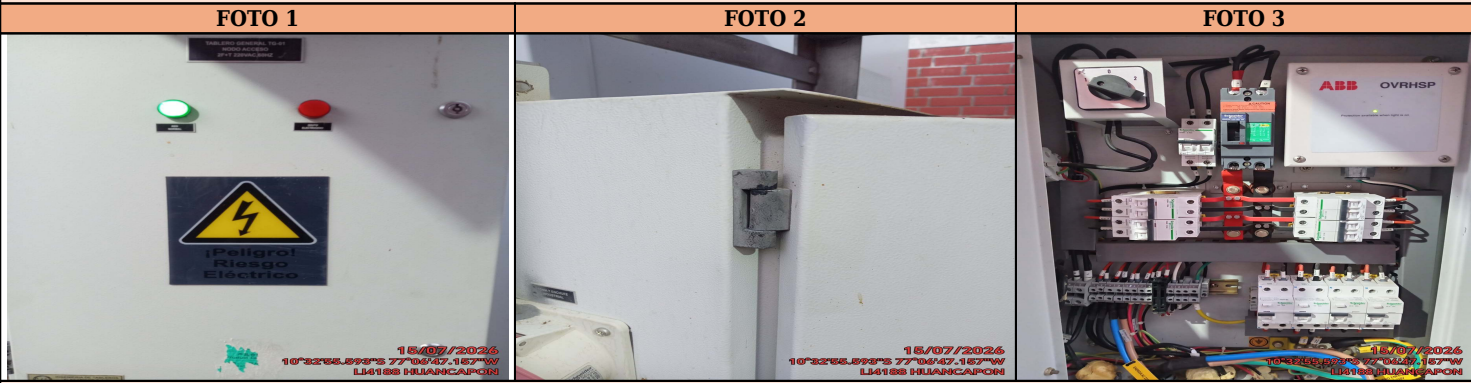
TABLERO PRONATEL: REVISION DEL ESTADO FISICO DE TABLERO (CORROSION / OXIDO)

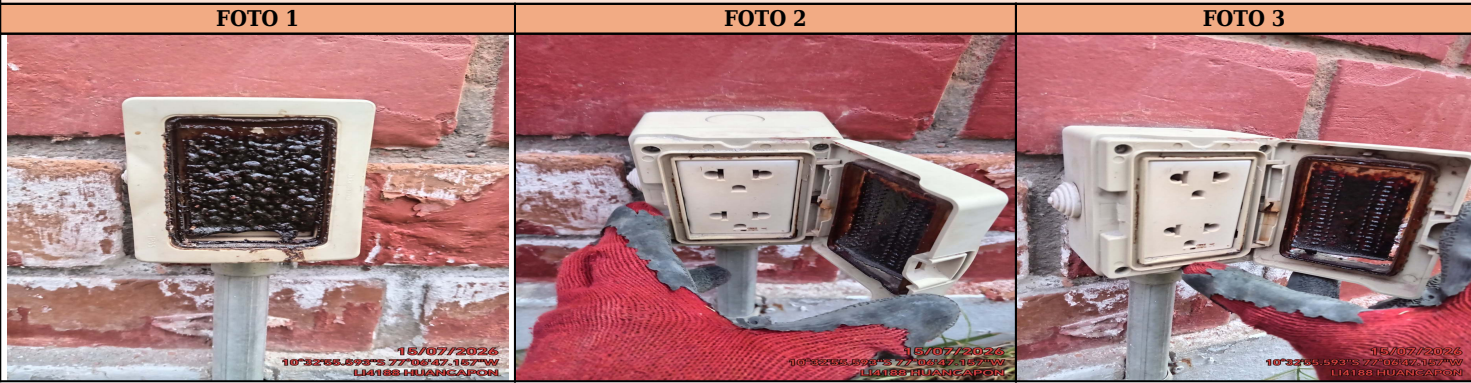
TOMACORRIENTES: REVISION DEL ESTADO FISICO DE TOMACORRIENTES

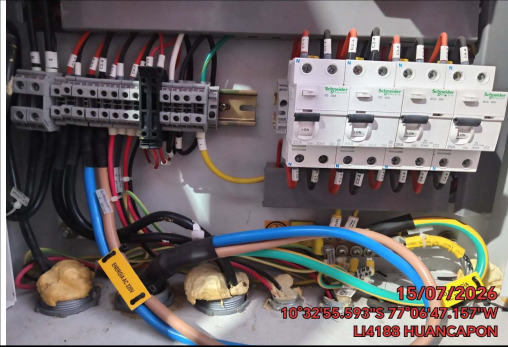
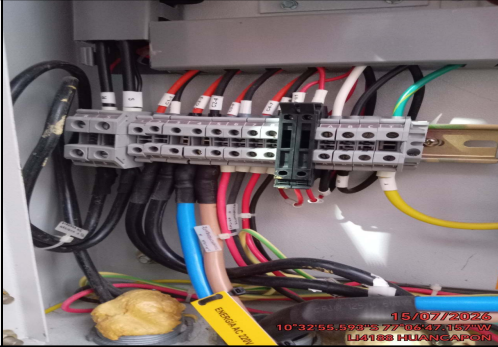
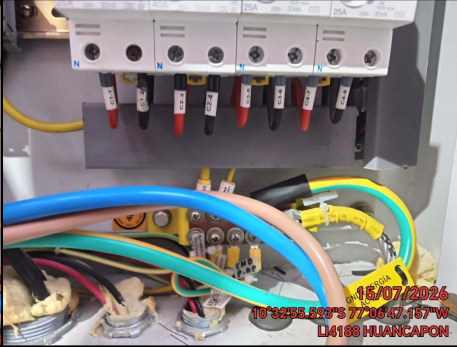
**BORNERAS: DETECCION DE TERMINALES DE CABLES EN TABLERO GENERAL SIN BORNERA**

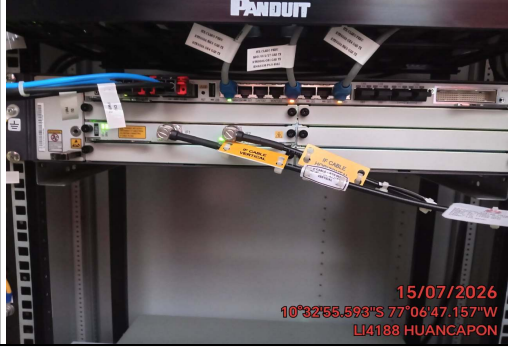
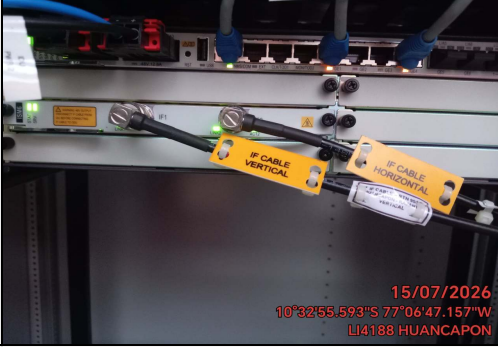
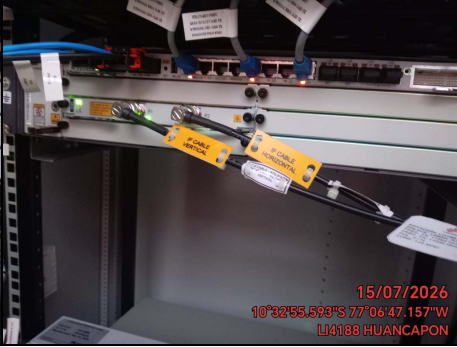
**CONECTORES: DETECCION DE CONECTORES FI EN IDU SIN PROTECCION DE MANGA TERMOCONTRAIBLE**
