## REPORTE FOTOGRÁFICO - Sistema de Seguridad Física Interior

Nombre de la Estacion: HUANCAPON  
Nombre de Localidad: HUANCAPON  
Fecha: 15/07/2026 - 15/07/2026  
Direccion: CENTRO POBLADO HUANCAPON  
ID site: LI4188  
CRQ: CRQ000000098609

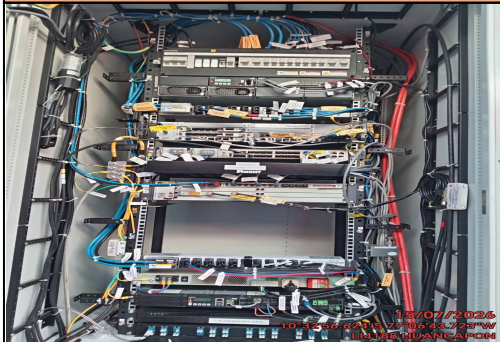
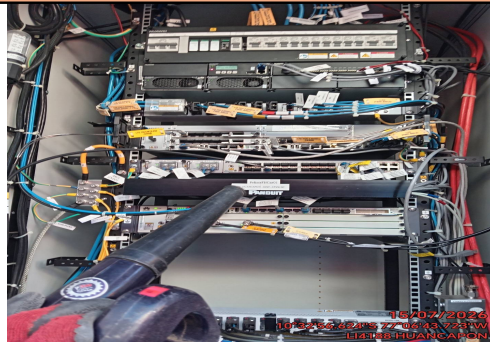
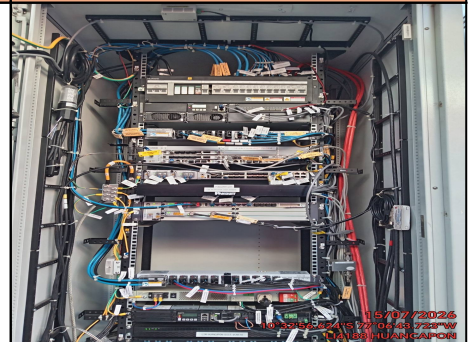
### LIMPIEZA GENERAL DE LOS EQUIPOS DEL SISTEMA

| CHECKLIST - SISTEMA DE SEGURIDAD | | |
|---|---|---|
| Sistema | OK | Limpieza de Componentes y/o equipos en general del Sistema |

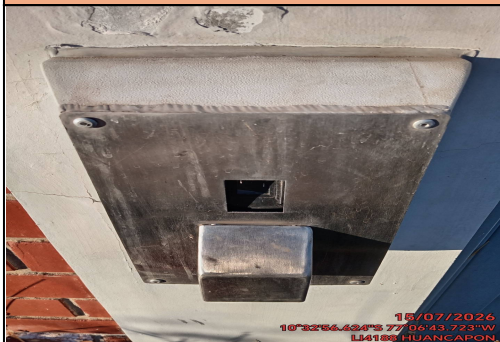
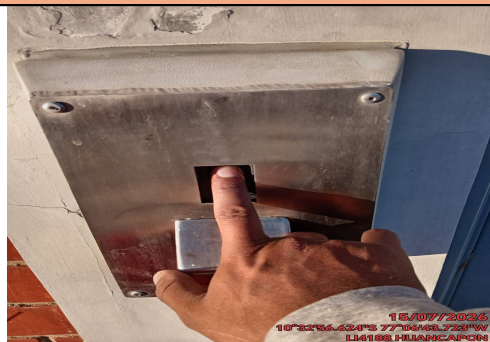
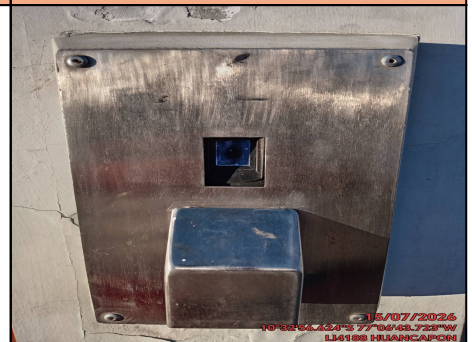
### REVISIÓN DEL BUEN FUNCIONAMIENTO DE LA LECTORA

| CHECKLIST - SISTEMA DE SEGURIDAD | | |
|---|---|---|
| Lector de Huella | OK | Verificar el buen funcionamiento de la lectora |

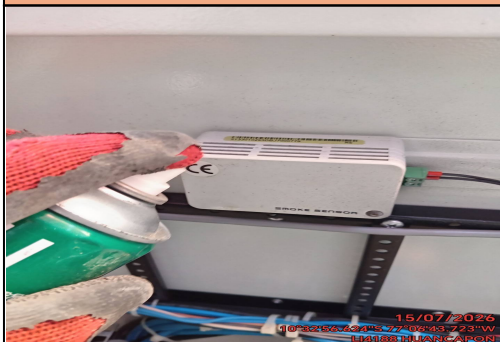
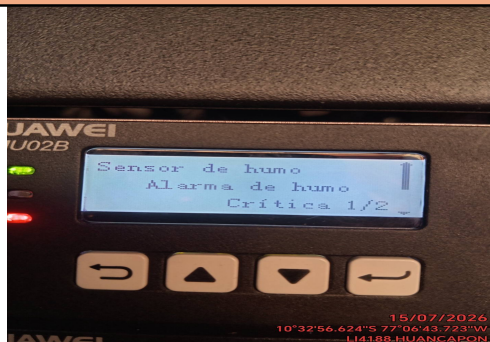
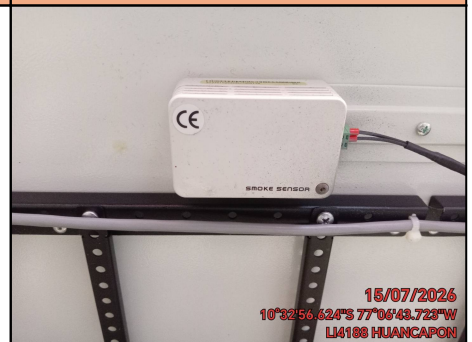
### REVISIÓN DEL FUNCIONAMIENTO DEL SENSOR DE HUMO

| CHECKLIST - SISTEMA DE SEGURIDAD | | |
|---|---|---|
| Sensor de Humo | OK | Revisión estado del sensor de Humo |

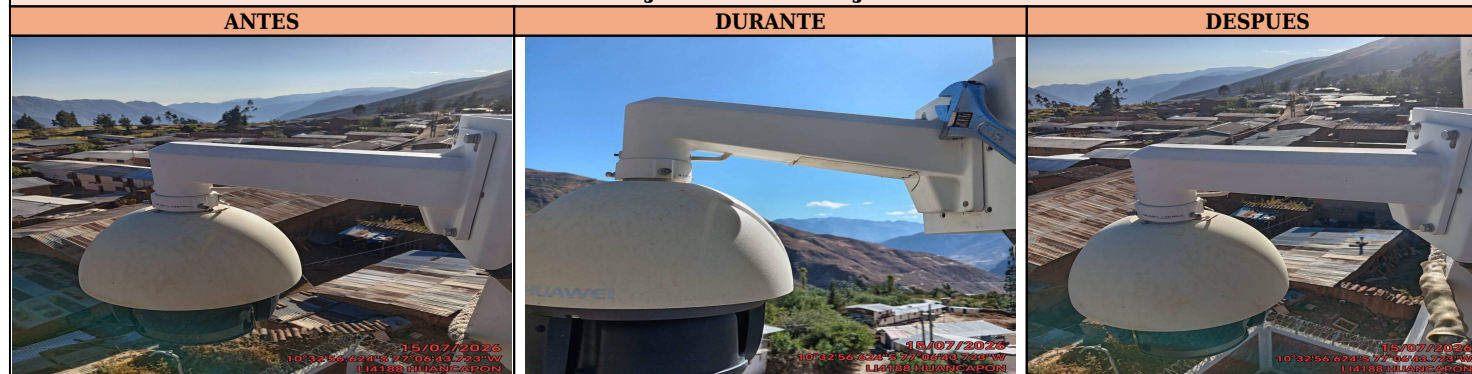
## REVISIÓN DE SUJECCIÓN Y ANCLAJES DE CÁMARA

| CHECKLIST - SISTEMA DE SEGURIDAD | | |
|---|---|---|
| Cámara | OK | Revisión de sujeción y anclajes de la Cámara |

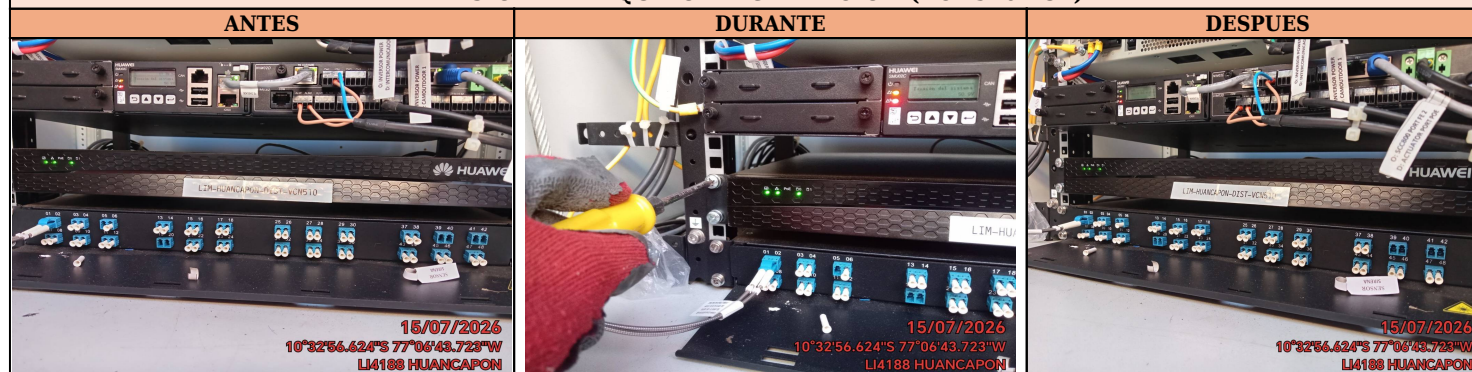
## REVISIÓN DEL EQUIPO DE GRABACIÓN (VCN510 - 8P)

| CHECKLIST - SISTEMA DE SEGURIDAD | | |
|---|---|---|
| Grabador de Video | OK | Verificar grabación local desde el NOC |

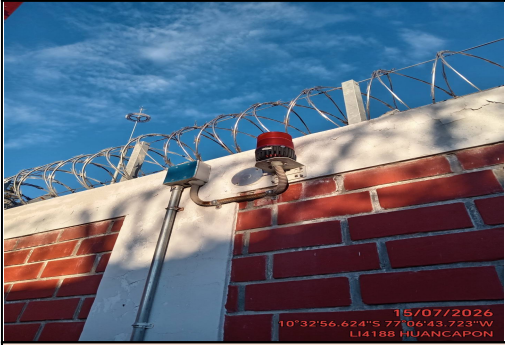
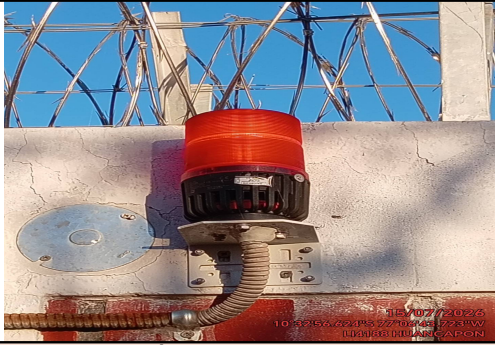
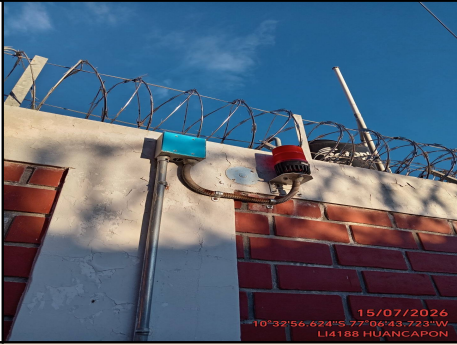
| REVISIÓN DE LA SIRENA | | |

| CHECKLIST - SISTEMA DE SEGURIDAD | | |
|---|---|---|
| Sensor de Humo | OK | Verificar activación de la sirena y alarma generada en NOC |

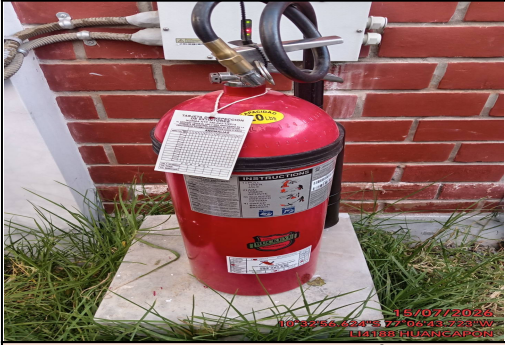
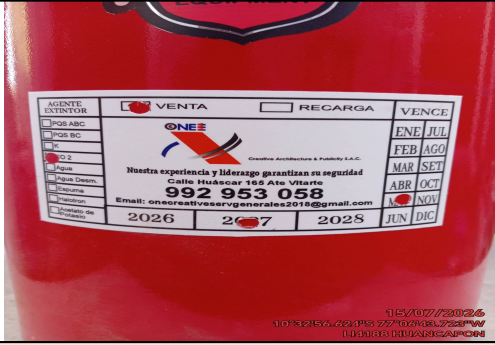
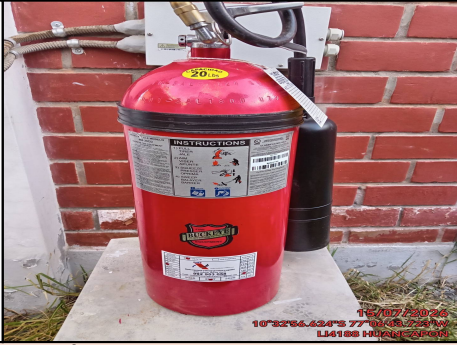
| REVISIÓN DE LA SIRENA | | |
|---|---|---|
| REVISIÓN DEL EXTINTOR | | |

| CHECKLIST - SISTEMA DE SEGURIDAD | | |
|---|---|---|
| Extintor | OK | Verificar estado y Fecha de caducidad del Extintor |

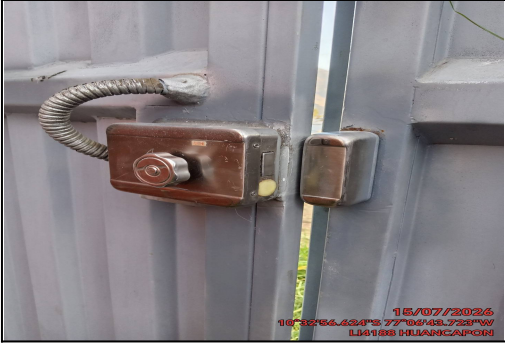
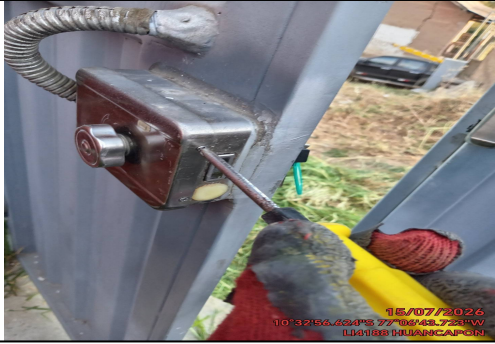
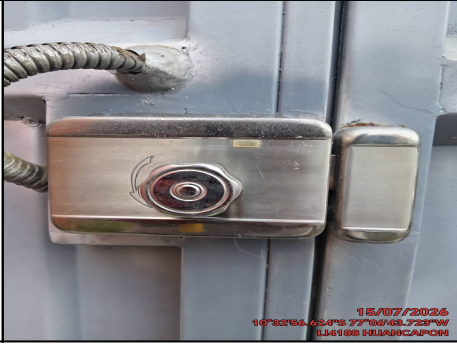
| REVISIÓN DE LA SIRENA | | |
|---|---|---|
| REVISIÓN DEL CORRECTO FUNCIONAMIENTO DE LA CHAPA ELÉCTRICA | | |

| CHECKLIST - SISTEMA DE SEGURIDAD | | |
|---|---|---|
| Chapa Eléctrica | OK | Verificar Apertura de puerta (remoto y presencial) |
