## REPORTE FOTOGRÁFICO - SUPERVISION

**Nombre de la Estacion:** HUASCOY  
**Nombre de Localidad:** ATAVILLOS ALTO  
**Fecha:** 16/07/2026 - 16/07/2026  
**Dirección:** SANTA CRUZ DE CORMO  
**ID site:** LI5148  
**CRQ:** CRQ000000099013

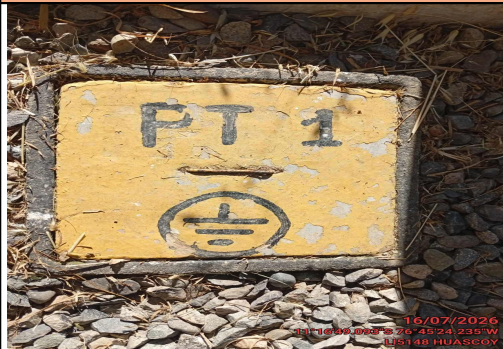
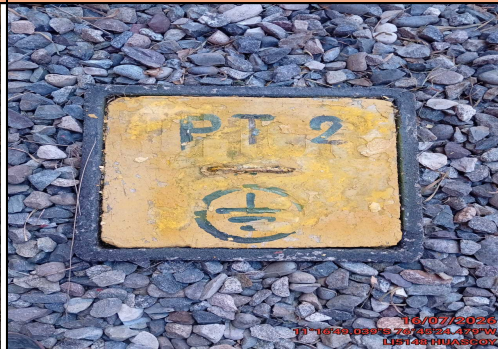
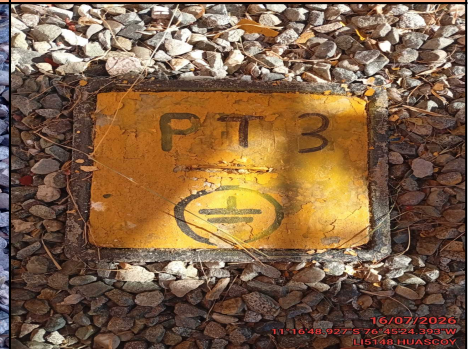
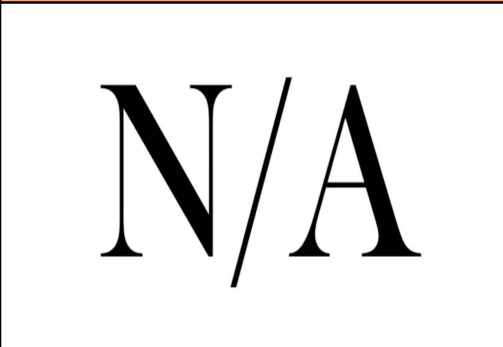
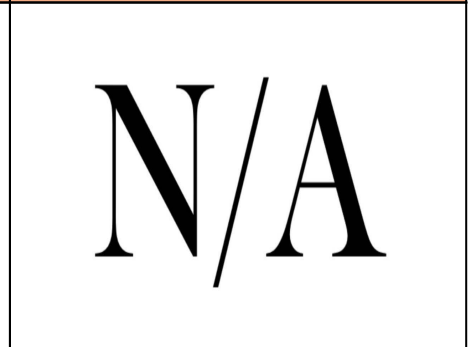
### TAPAS STAP: PINTADO DE TAPAS SEGUN PLANO SPAT

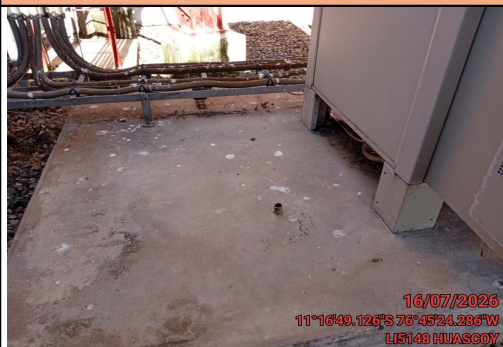
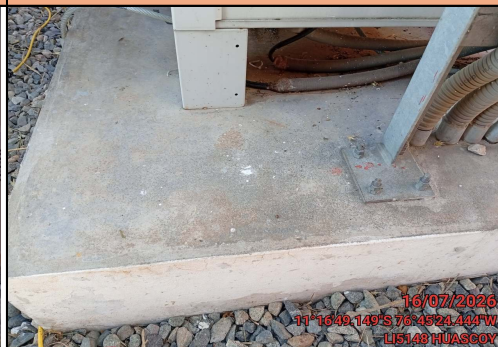
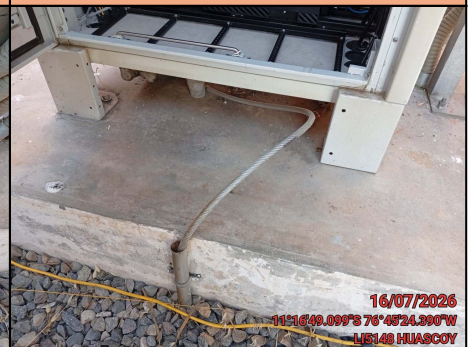
### LIMPIEZA GABINETE: LIMPIEZA DENTRO, PARTE POSTERIOR, PARTE BAJA Y ENTRE LOS GABINETES

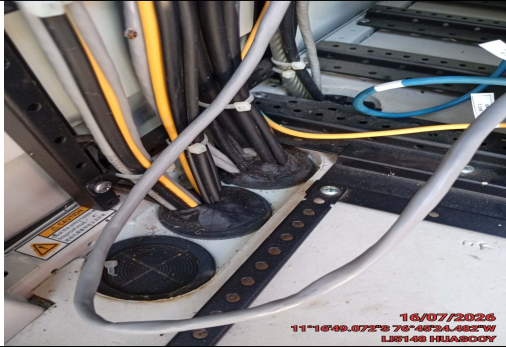
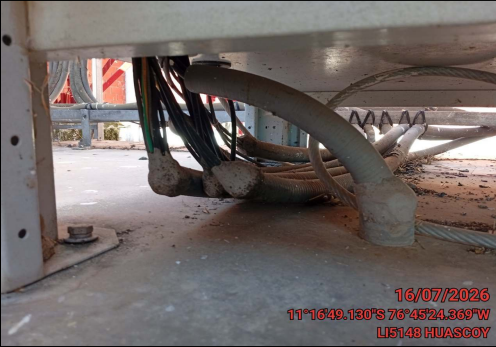
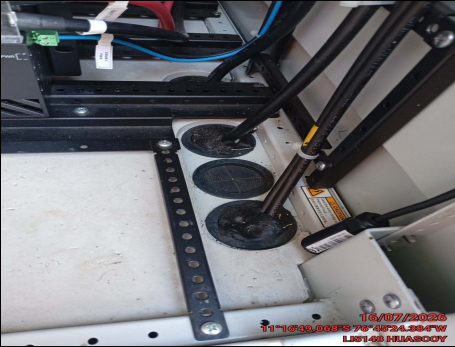
| SELLADO: SELLADO DE EQUIPOS Y DUCTOS POR DONDE INGRESAN LOS CABLES AL GABINETE (CON SIKAFLEX) | | |

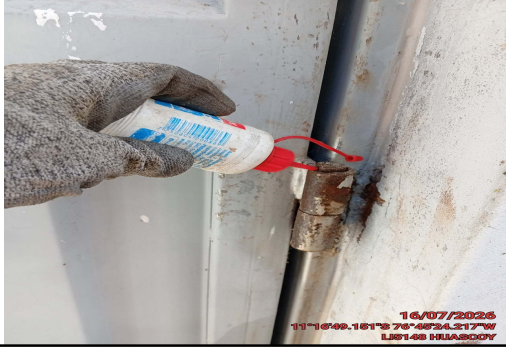
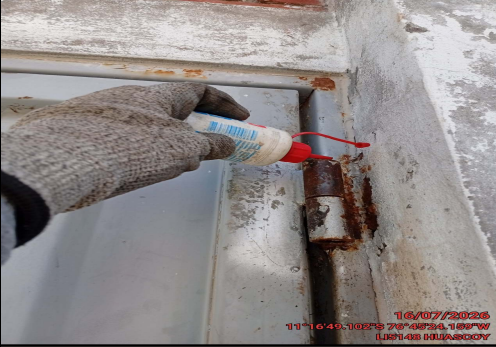
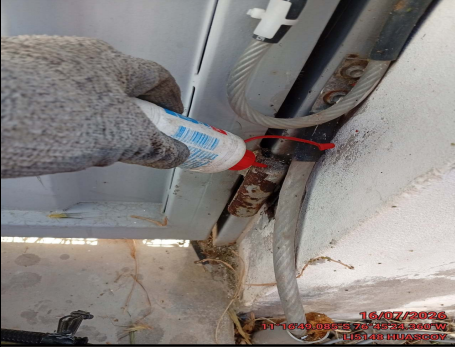
| SELLADO: SELLADO DE EQUIPOS Y DUCTOS POR DONDE INGRESAN LOS CABLES AL GABINETE (CON SIKAFLEX) | | |
|---|---|---|
| ACEITADO: ACEITADO DE PUERTAS Y CANDADOS | | |

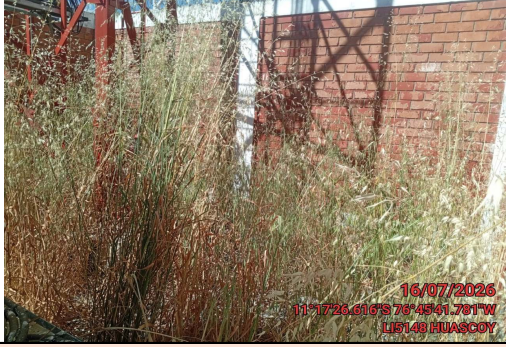
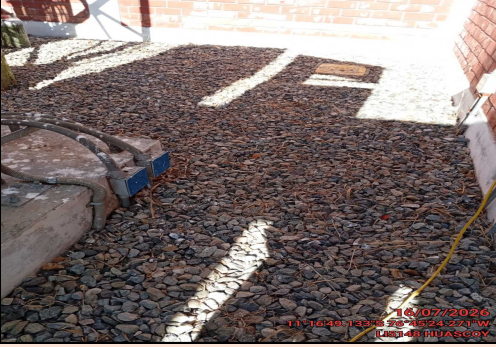
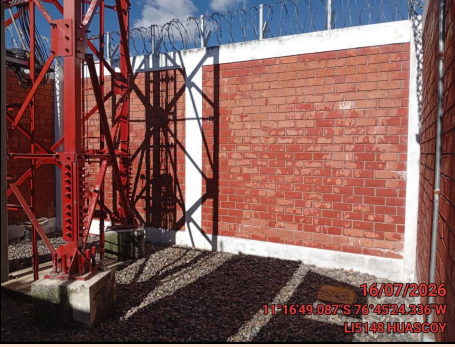
| SELLADO: SELLADO DE EQUIPOS Y DUCTOS POR DONDE INGRESAN LOS CABLES AL GABINETE (CON SIKAFLEX) | | |
|---|---|---|
| LIMPIEZA INTERIOR: LIMPIEZA INTERIOR DEL SITE / DESMALEZADO | | |

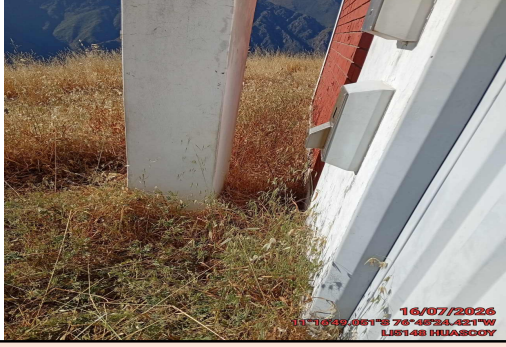
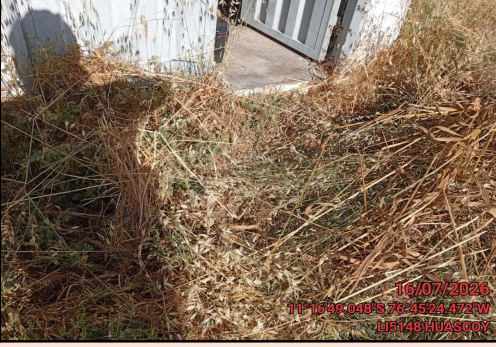
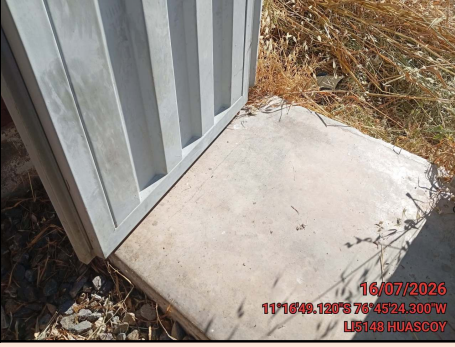
| SELLADO: SELLADO DE EQUIPOS Y DUCTOS POR DONDE INGRESAN LOS CABLES AL GABINETE (CON SIKAFLEX) | | |
|---|---|---|
| LIMPIEZA EXTERIOR: LIMPIEZA EXTERIOR DEL SITE / DESMALEZADO | | |

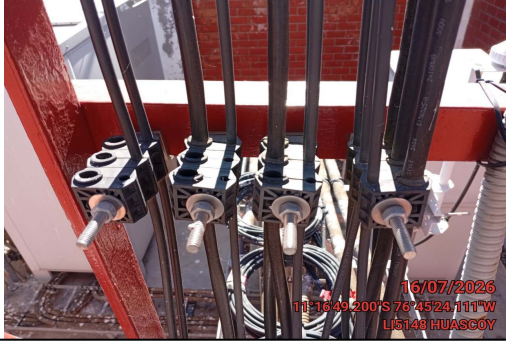
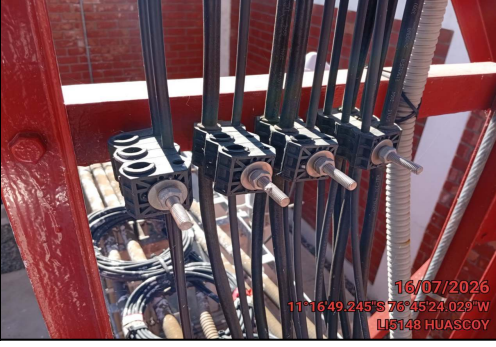
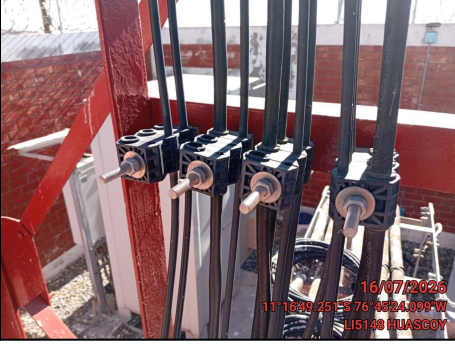
| SELLADO: SELLADO DE EQUIPOS Y DUCTOS POR DONDE INGRESAN LOS CABLES AL GABINETE (CON SIKAFLEX) | | |
|---|---|---|
| CLAMPS: REVISION DE CLAMPS EN CABLES IF, FO Y ENERGIZADO DE RRU's | | |

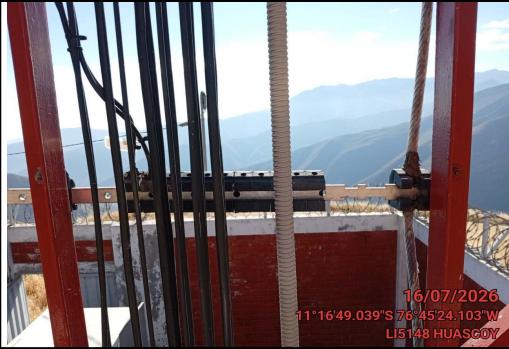
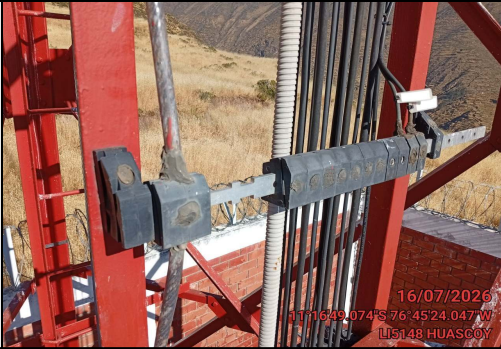
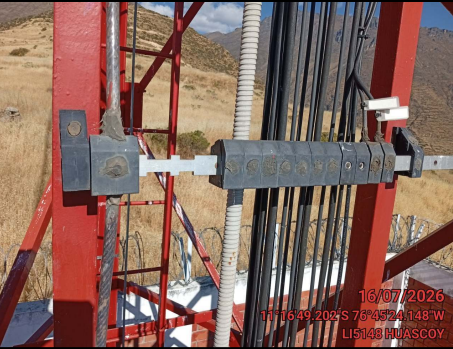
**GROUNDING KIT: REVISION DE ATERRAMIENTO DE CABLES IF, FO Y ENERGIZADO DE RRUs**

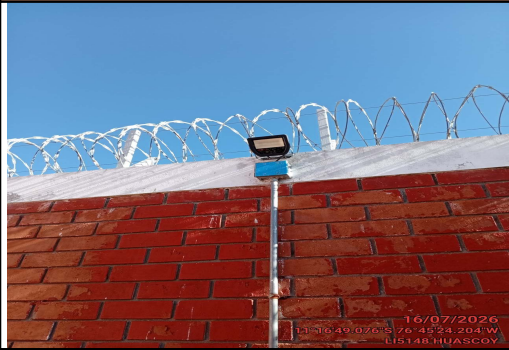
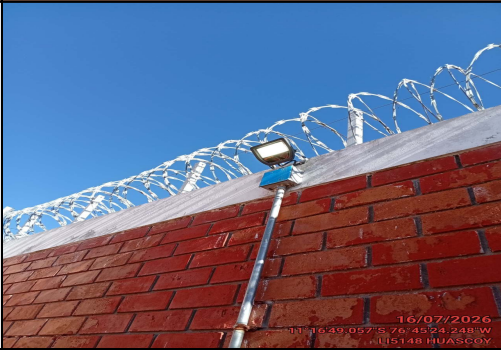
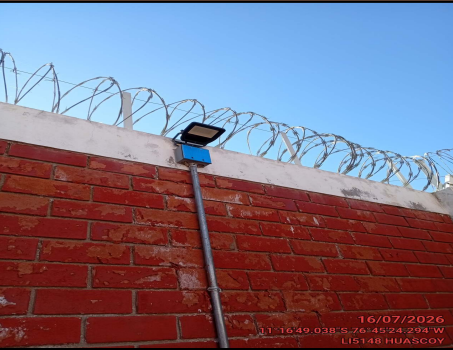
**REVISION DEL ESTADO DE LUMINARIA DE EMERGENCIA (LUMINARIA ENCENDIDA Y APAGADA)**

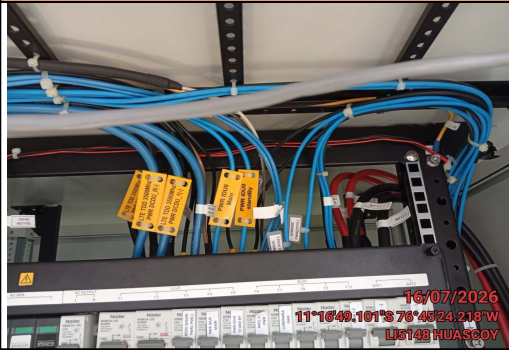
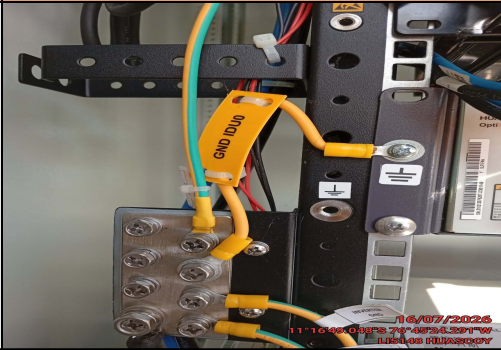
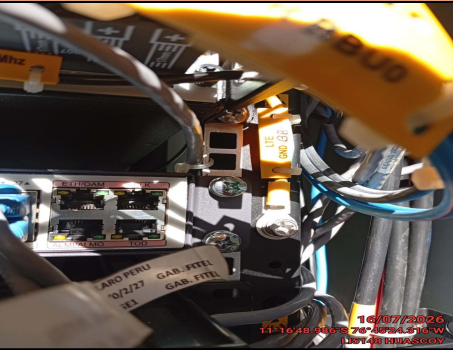
**ETIQUETADO DE DATOS, POWER, TIERRA DE IDU Y TIERRA DE BBU CORRECTAMENTE ETIQUETADOS**

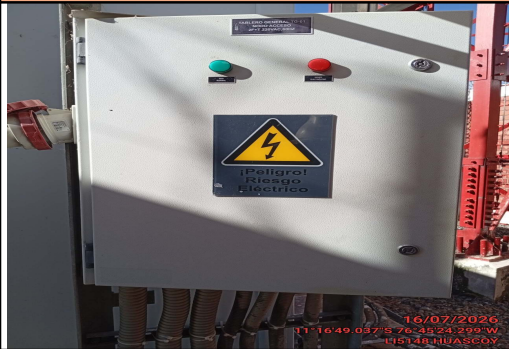
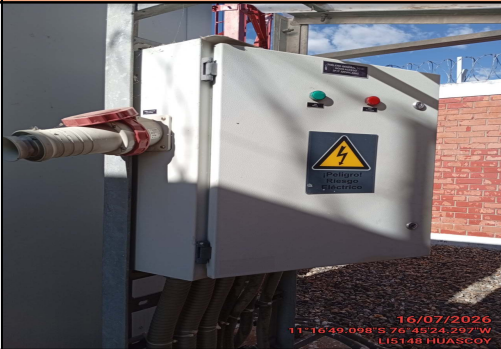
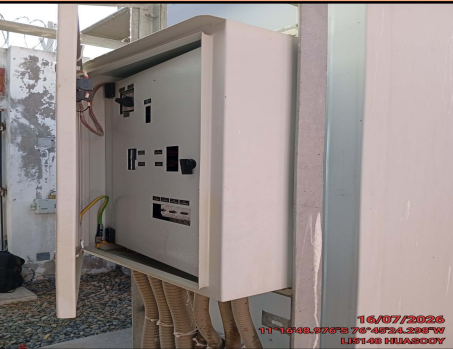
**TABLERO PRONATEL: REVISION DEL ESTADO FISICO DE TABLERO (CORROSION / OXIDO)**

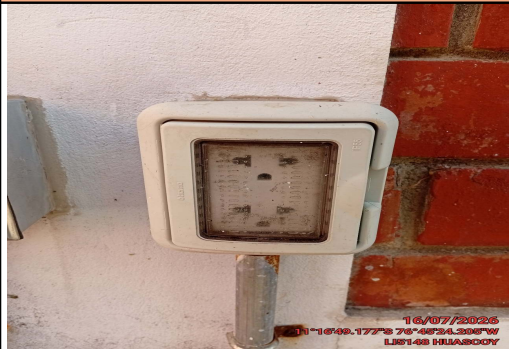
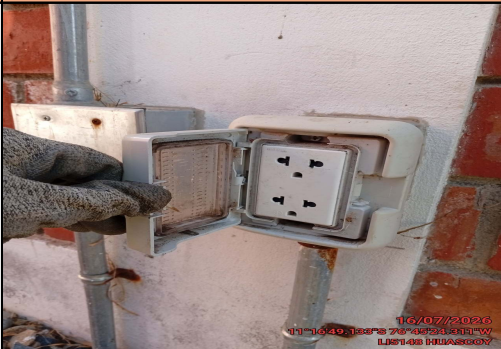
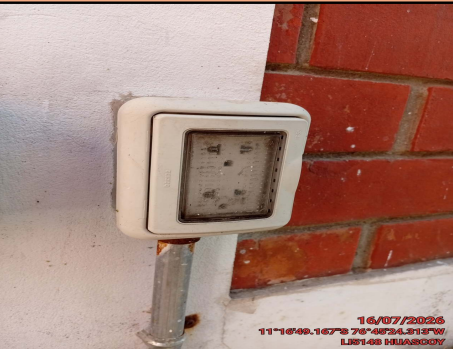
**TOMACORRIENTES: REVISION DEL ESTADO FISICO DE TOMACORRIENTES**

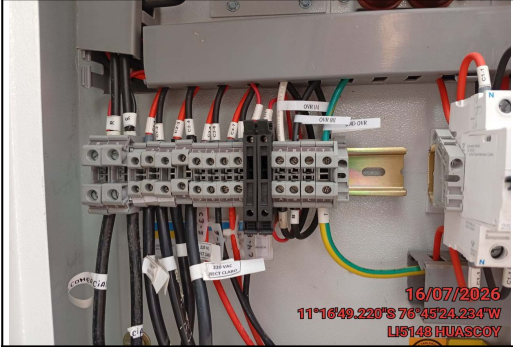
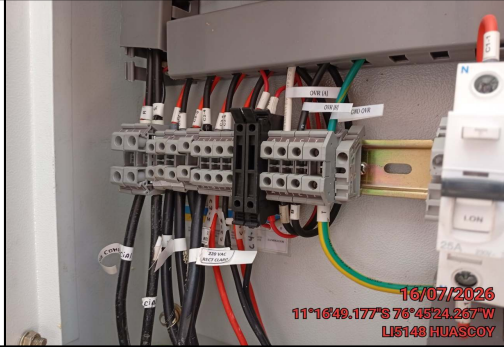
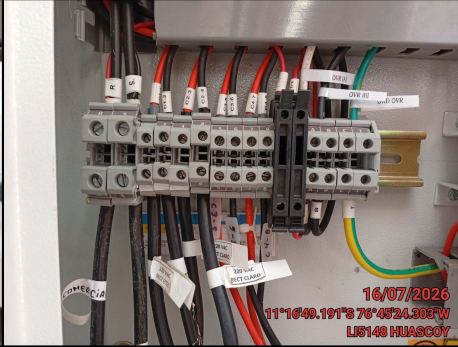
**BORNERAS: DETECCION DE TERMINALES DE CABLES EN TABLERO GENERAL SIN BORNERA**

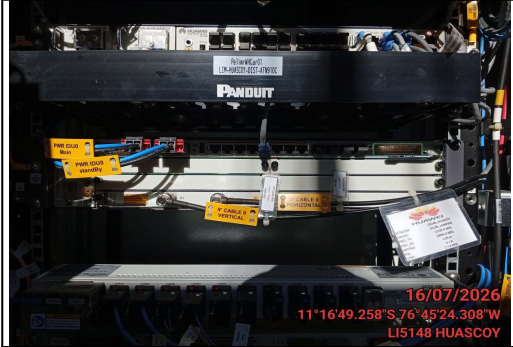
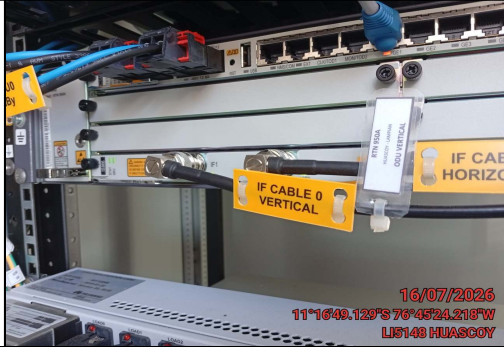
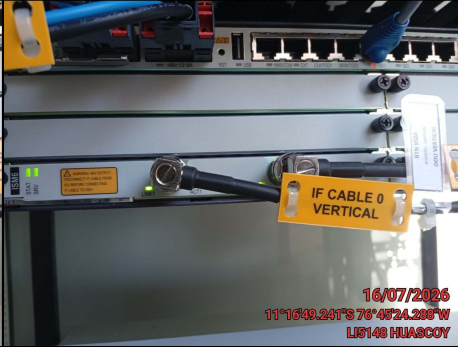
**CONECTORES: DETECCION DE CONECTORES FI EN IDU SIN PROTECCION DE MANGA TERMOCONTRAIBLE**
