## REPORTE FOTOGRÁFICO - SUPERVISION

**Nombre de la Estacion:** OMAS  
**Nombre de Localidad:** OMAS  
**Fecha:** 16/07/2026 - 16/07/2026  
**Dirección:** AV BUENOS AIRES S/N  
**ID site:** LI1196  
**CRQ:** CRQ000000098982

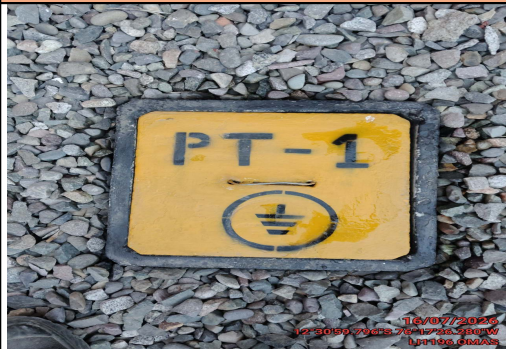
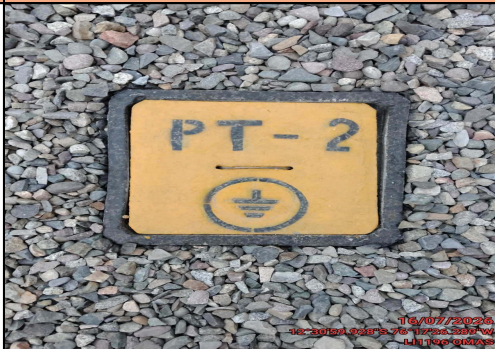
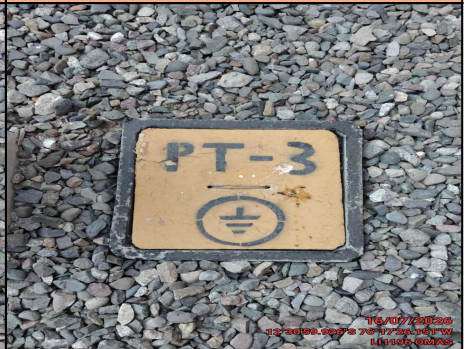
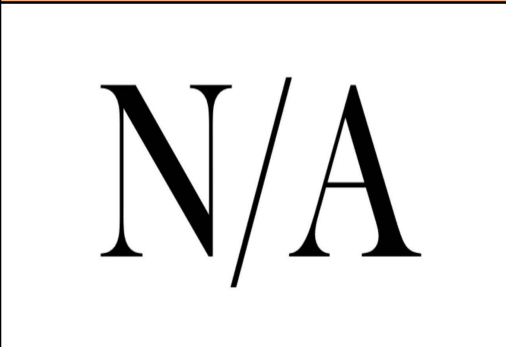
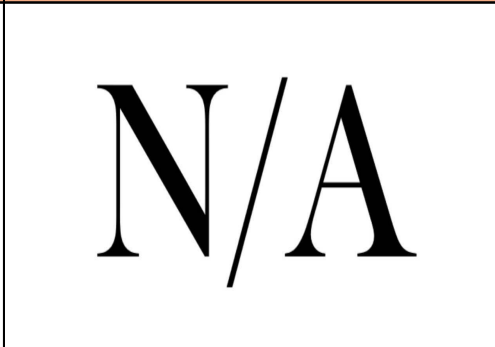
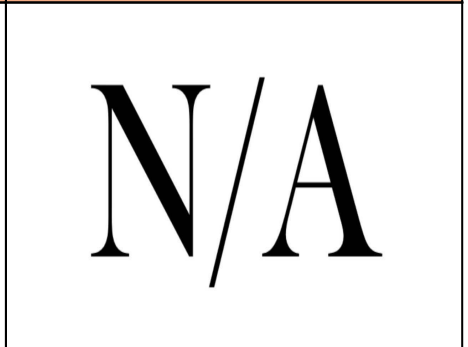
### TAPAS STAP: PINTADO DE TAPAS SEGUN PLANO SPAT

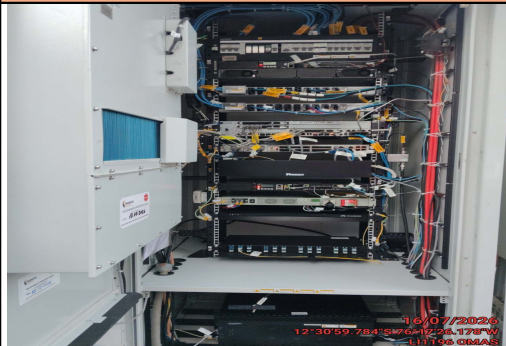
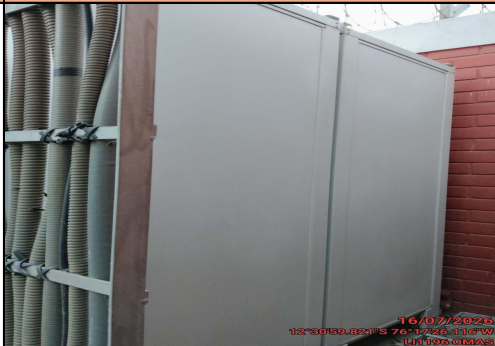
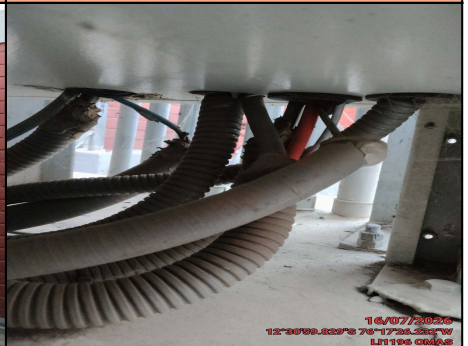
### LIMPIEZA GABINETE: LIMPIEZA DENTRO, PARTE POSTERIOR, PARTE BAJA Y ENTRE LOS GABINETES

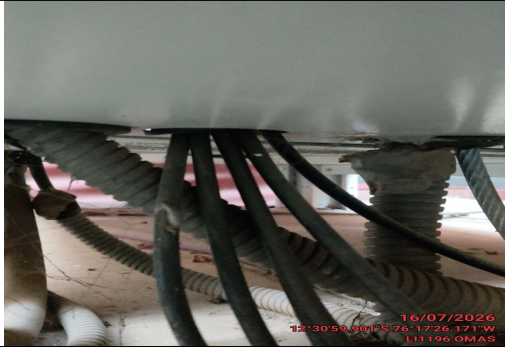
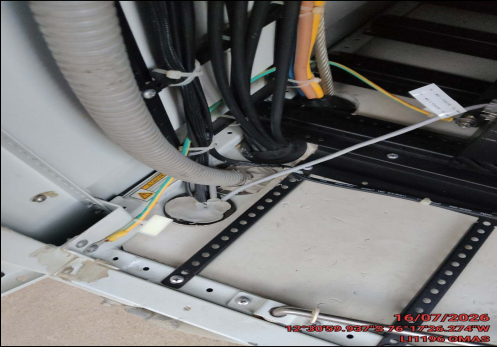
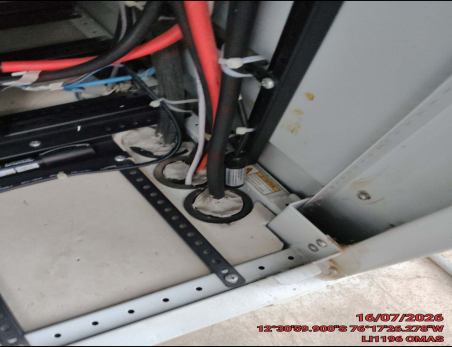
| SELLADO: SELLADO DE EQUIPOS Y DUCTOS POR DONDE INGRESAN LOS CABLES AL GABINETE (CON SIKAFLEX) | | |

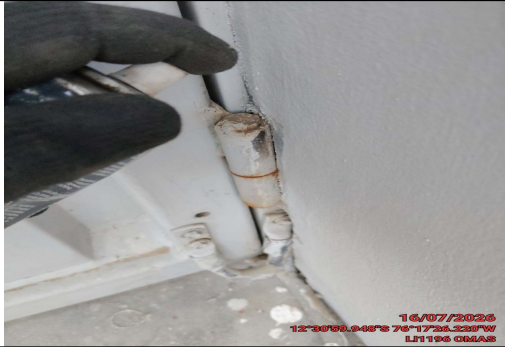
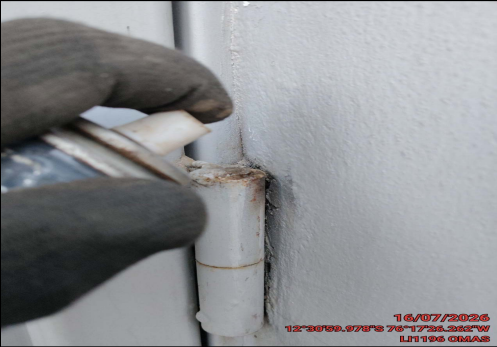
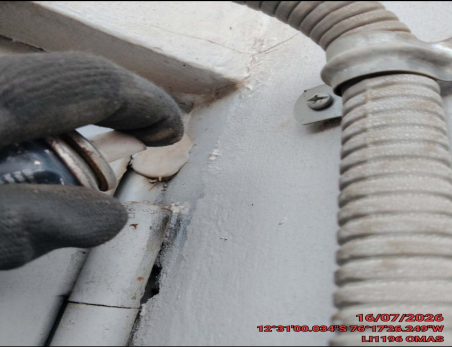
| SELLADO: SELLADO DE EQUIPOS Y DUCTOS POR DONDE INGRESAN LOS CABLES AL GABINETE (CON SIKAFLEX) | | |
|---|---|---|
| ACEITADO: ACEITADO DE PUERTAS Y CANDADOS | | |

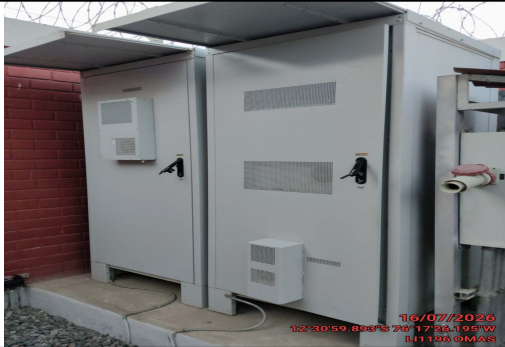
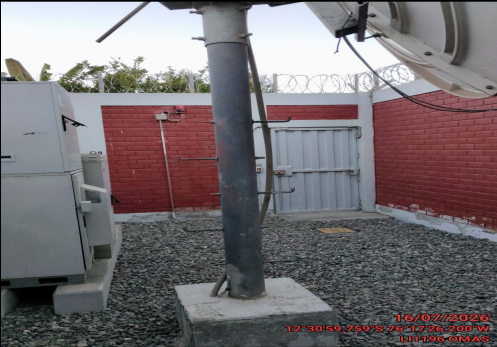
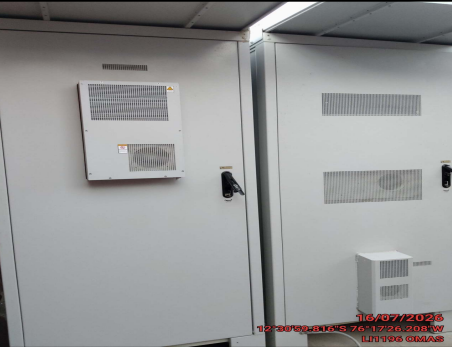
| SELLADO: SELLADO DE EQUIPOS Y DUCTOS POR DONDE INGRESAN LOS CABLES AL GABINETE (CON SIKAFLEX) | | |
|---|---|---|
| LIMPIEZA INTERIOR: LIMPIEZA INTERIOR DEL SITE / DESMALEZADO | | |

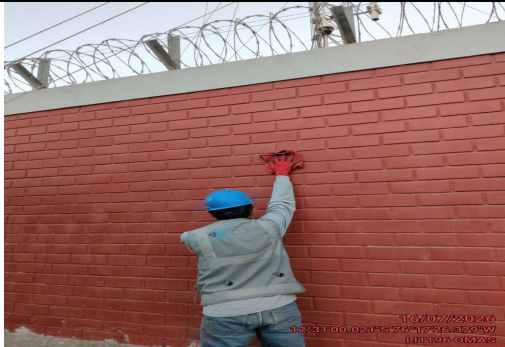
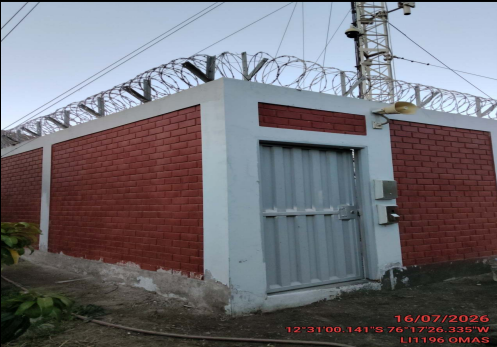
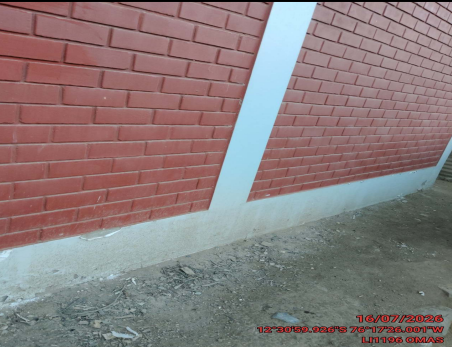
| SELLADO: SELLADO DE EQUIPOS Y DUCTOS POR DONDE INGRESAN LOS CABLES AL GABINETE (CON SIKAFLEX) | | |
|---|---|---|
| LIMPIEZA EXTERIOR: LIMPIEZA EXTERIOR DEL SITE / DESMALEZADO | | |

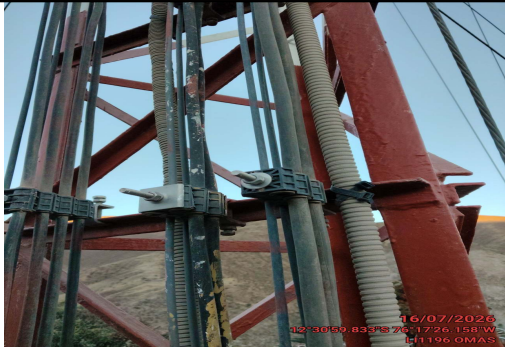
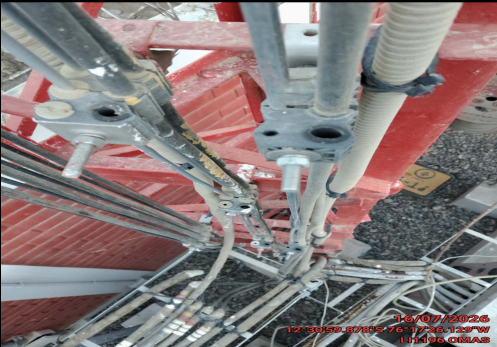
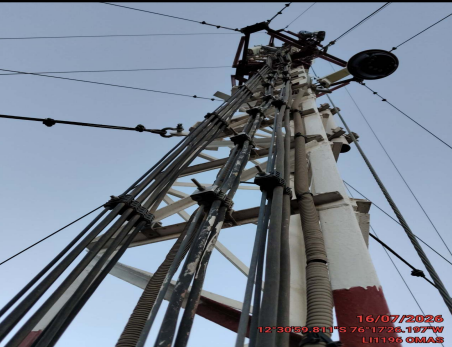
| SELLADO: SELLADO DE EQUIPOS Y DUCTOS POR DONDE INGRESAN LOS CABLES AL GABINETE (CON SIKAFLEX) | | |
|---|---|---|
| CLAMPS: REVISION DE CLAMPS EN CABLES IF, FO Y ENERGIZADO DE RRU's | | |

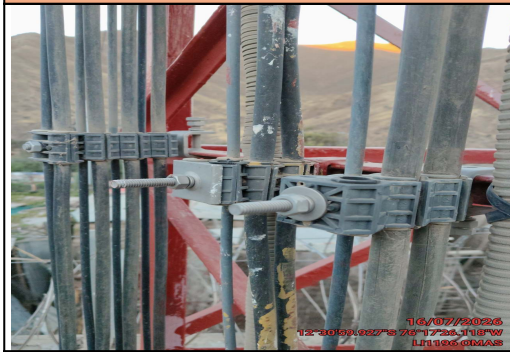
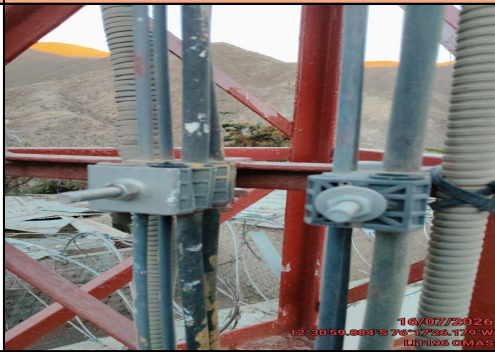
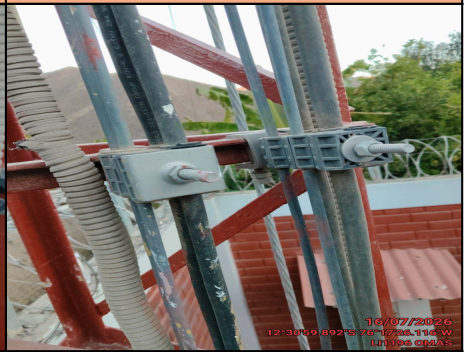
## GROUNDING KIT: REVISION DE ATERRAMIENTO DE CABLES IF, FO Y ENERGIZADO DE RRUs

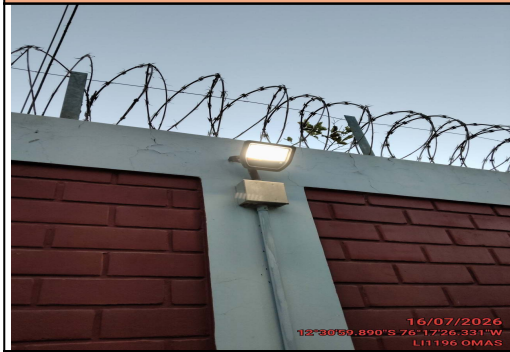
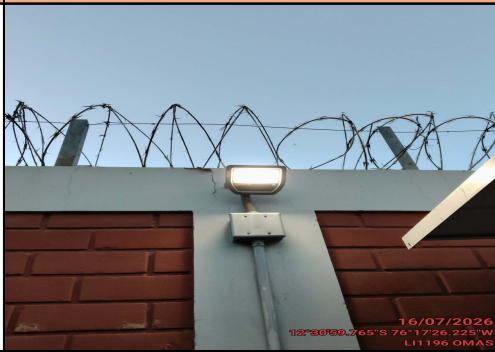
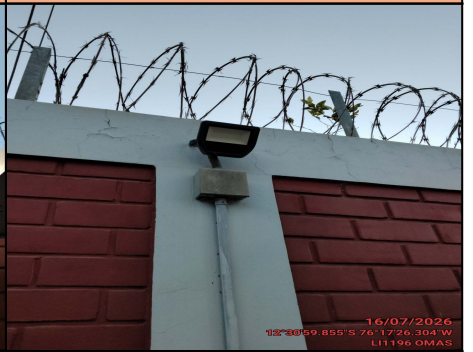
## REVISION DEL ESTADO DE LUMINARIA DE EMERGENCIA (LUMINARIA ENCENDIDA Y APAGADA)

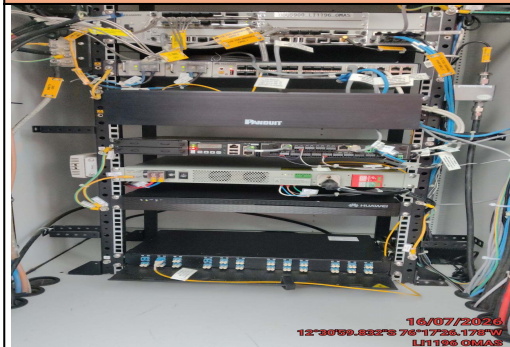
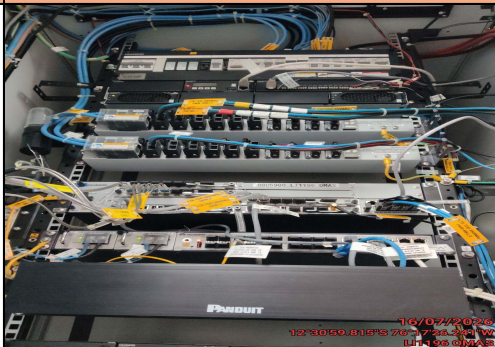
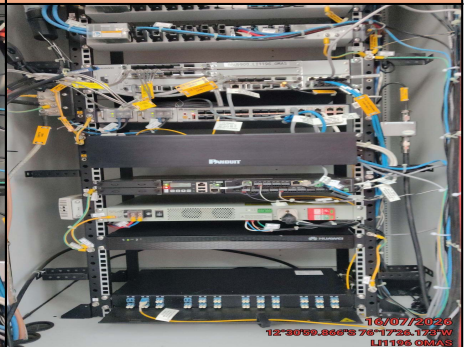
## ETIQUETADO DE DATOS, POWER, TIERRA DE IDU Y TIERRA DE BBU CORRECTAMENTE ETIQUETADOS

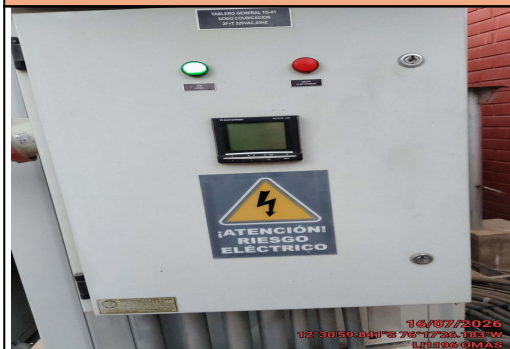
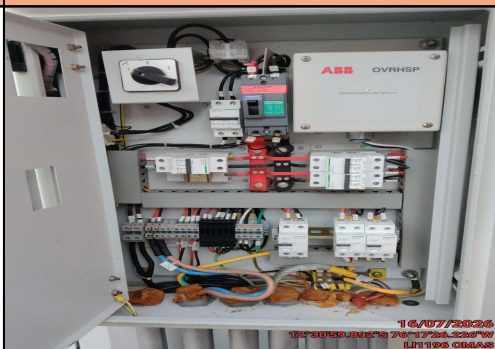
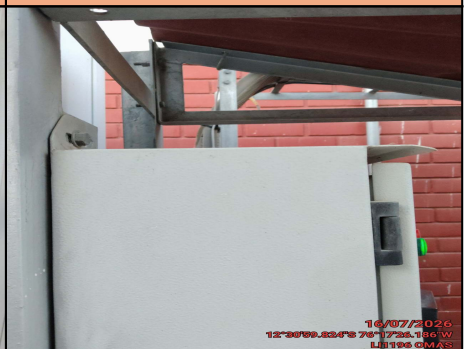
## TABLERO PRONATEL: REVISION DEL ESTADO FISICO DE TABLERO (CORROSION / OXIDO)

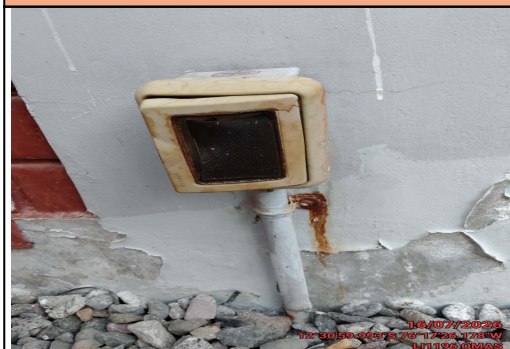
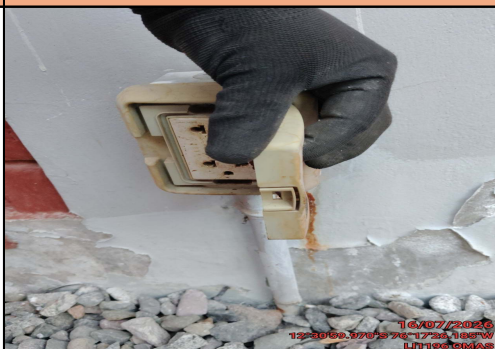
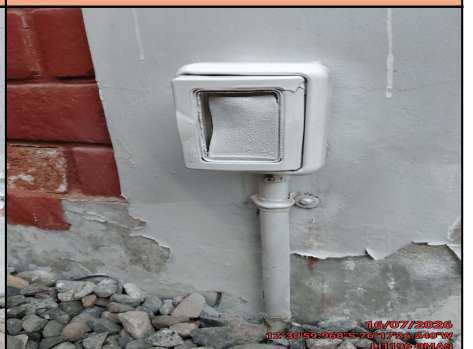
## TOMACORRIENTES: REVISION DEL ESTADO FISICO DE TOMACORRIENTES

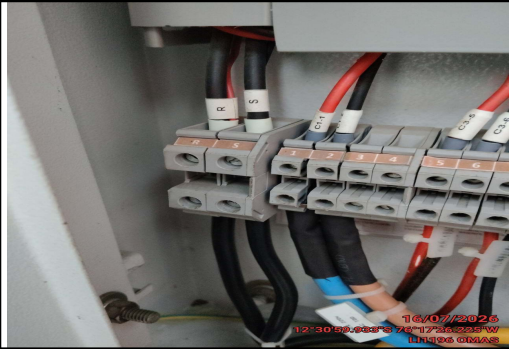
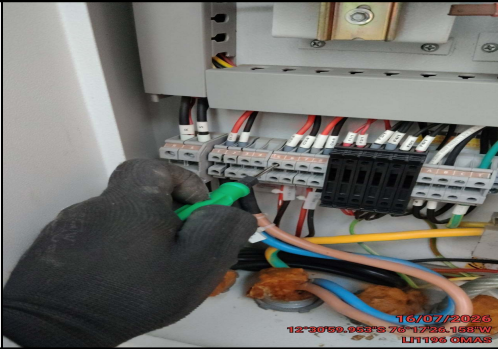
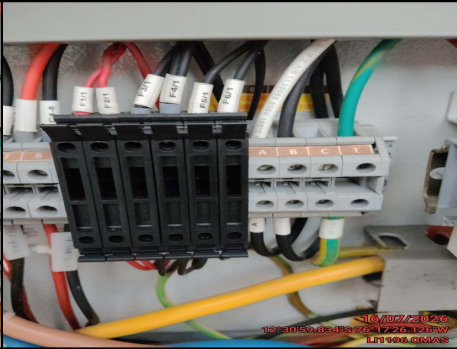
**BORNERAS: DETECCION DE TERMINALES DE CABLES EN TABLERO GENERAL SIN BORNERA**
